# Asbestinventarisatetest

Jan-Baptist Guinardstraat 12, 9000 Gent

Attestnummer : 20240521-000102.000

Uitgegeven op : 21.05.2024

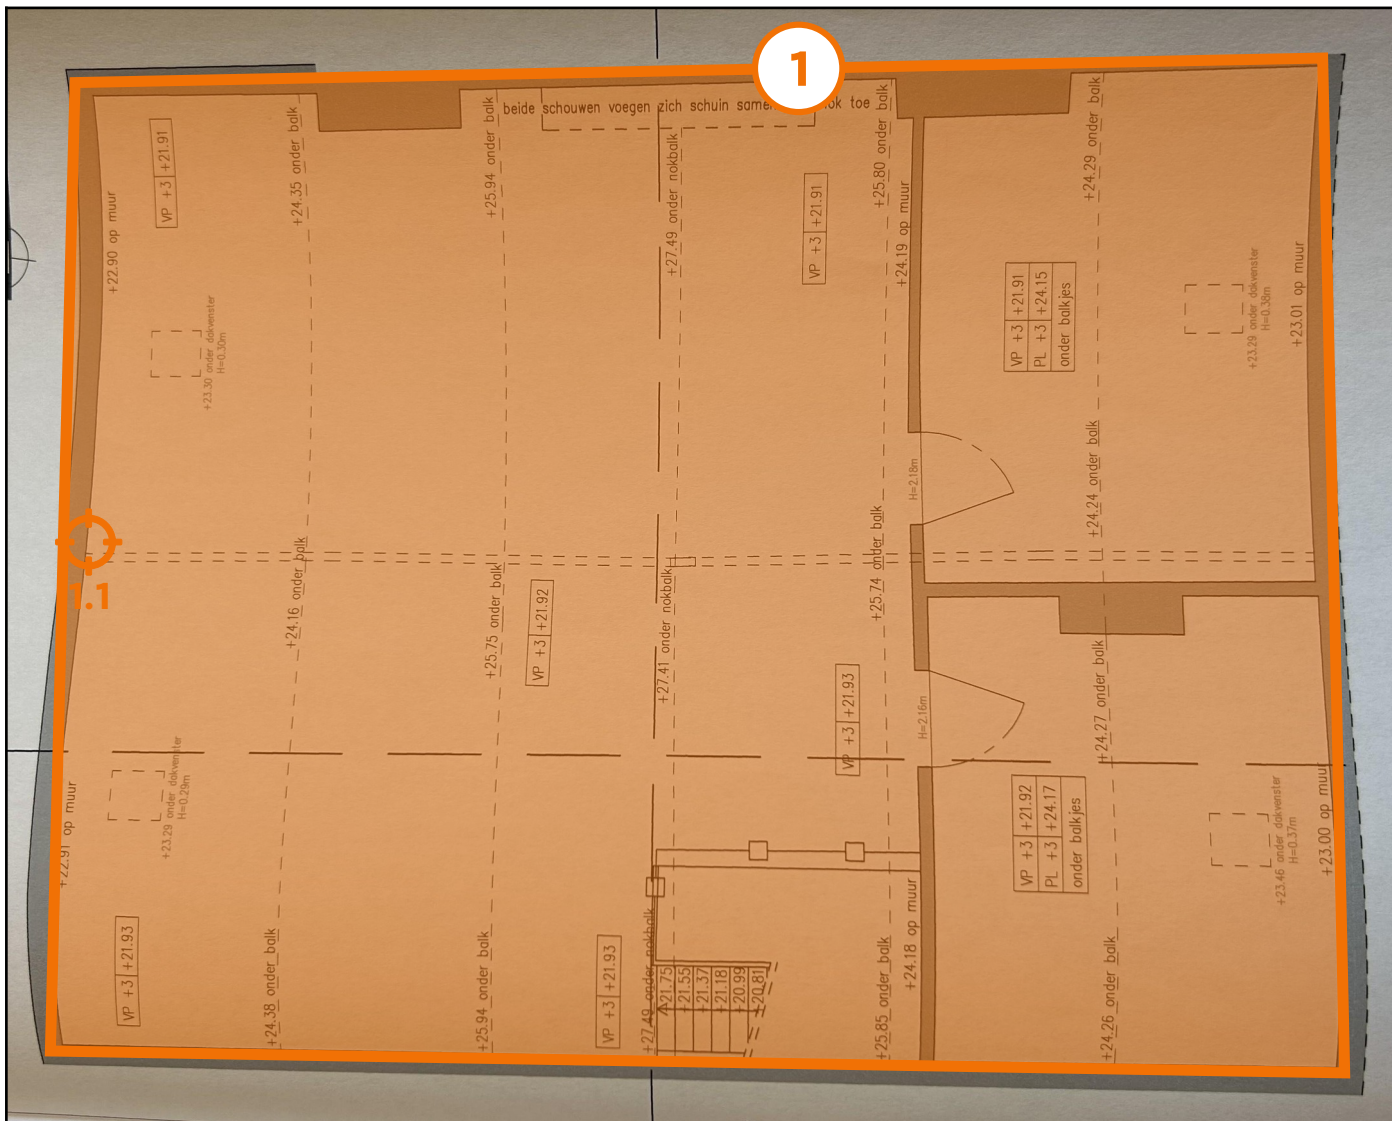
# Plan 1.5: zolder

Beschrijving	Type	Actie
1. Onderdak	Asbestmateriaal	<b>Verwijderen</b>
1.1 Code: 004	Puntmonster	-

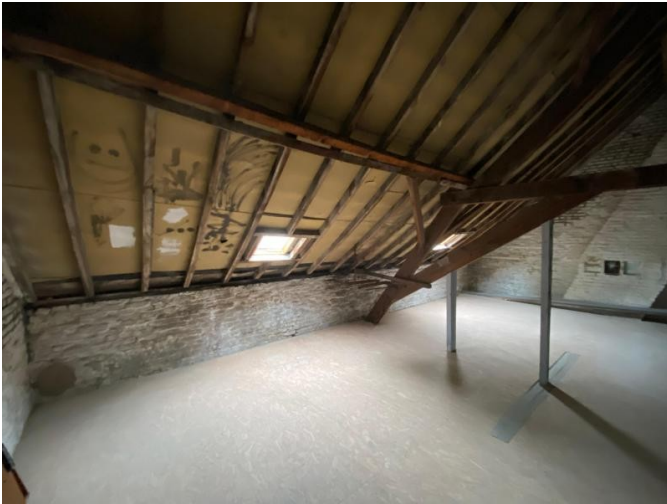
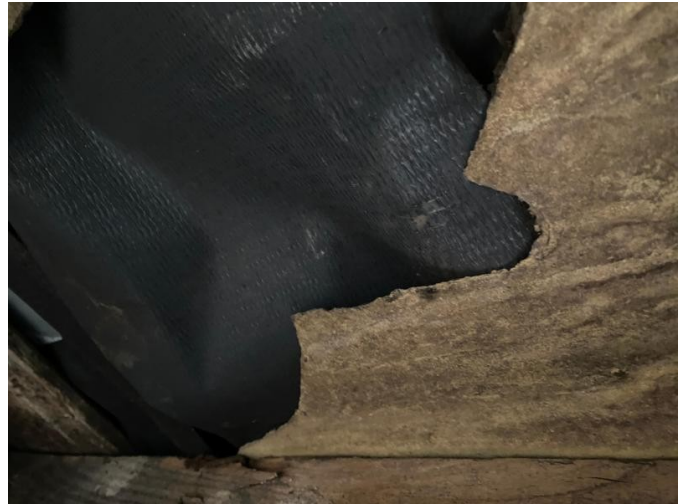
Het asbestmateriaal valt onder de mijlpaal van 2040.

Eindbeoordeling materiaalrisico	Verhoogd materiaalrisico en/of verhoogde kans op vezelvrijgave
---------------------------------	----------------------------------------------------------------

Gebondenheid	Categorie 1: hechtgebonden in oorsprong
Asbestsoort (vezeltype)	Alleen chrysotiel
Asbestconcentratie	Laag (< 50%)
Afschermingsgraad van het gehele materiaal	Geheel of deels (ook) vrij aan de binnenlucht
Toestand van het materiaal	Matig beschadigd, matig verweerd

#	Type	Referentie	Resultaat
1.1	Puntmonster	004	Chrysotiel

Beschrijving	Onderdak
Omgeving	Binnen
Primaire drager	Schuin dak

<b>Asbestmateriaal</b>	Plaat, paneel, tablet - Type Menuiserite
<b>Bindmiddel van asbestmateriaal</b>	Cement
<b>Gebondenheid op basis van bindmiddel</b>	Hecht
<b>Hoeveelheid (oppervlakte - dikte - aantal)</b>	<ul style="list-style-type: none"> <li>• 130,00 m<sup>2</sup> - 1,00 cm - 1 stuk</li> </ul>
<b>Totaal volume</b>	1,30 m <sup>3</sup>
<b>Eenvoudig bereikbaar</b>	Ja
<b>Bevestigingswijze</b>	<ul style="list-style-type: none"> <li>• Geklemd</li> </ul>
<b>Identificatiemethode</b>	Vaststelling met monstername
<b>Destructieve handeling voor identificatie</b>	Nee
<b>Opmerking</b>	Op zolder treffen we onderdak in harde platen aan.

Verwijderen

- Zorg voor een veilig beheer. Vermijd het beschadigen van het asbestmateriaal. Controleer de toestand jaarlijks op wijzigingen.

- Eenvoudige handelingen: mag via doe-het-zelf of door werknemer(s) met opleidingsattest eenvoudige handelingen  
Opgeleid personeel (dak werker met 8u basisopleiding asbest)

Indien de platen eenvoudig te verwijderen zijn zonder kans op breken kan dit via doe-het-zelf of door werknemer(s) met opleidingsattest eenvoudige handelingen.

Dek de zoldervloer af met plastic folie. Dragen van de nodige beschermingsmiddelen (mondmasker FFP3, handschoenen, tyvec). Verwijder de dakpannen. Fixeer het plaatmateriaal, de asbesthoudende platen één voor één en in hun geheel verwijderen. Niet gooien, niet breken. Reinig nadien de draagstructuur met vochtige doeken (stofzuiger met absoluut filter kan niet gehoord worden dus voor een particulier niet mogelijk.) Alle werknemer(s) moeten beschikken over een opleidingsattest eenvoudige handelingen 8u.

Een vastgesteld asbesthoudend onderdak mag niet definitief ingesloten worden, dit dient verplicht verwijderd te worden als het bij werken bereikbaar wordt (vb. bij vernieuwen van de dakbedekking onderdak mee verwijderen).

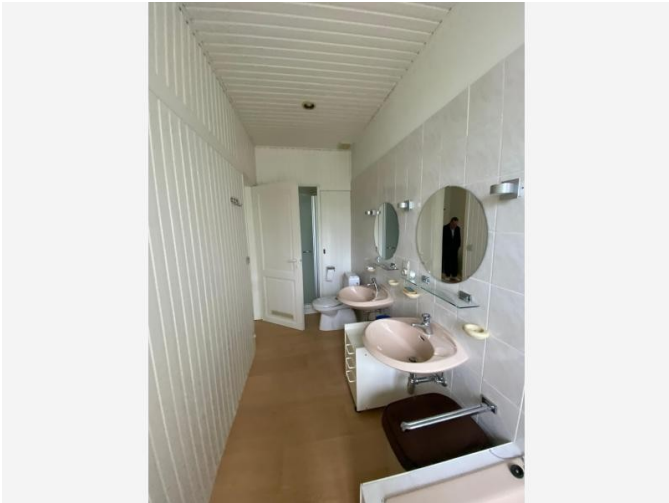
Situeringsfoto

**Reden:** Het te onderzoeken materiaal situeert zich hoger dan 3,50 m te rekenen vanaf een veilige ondergrond

**Uitleg van de asbestdeskundige:** Gezien de hoogte (> 3,50m) kon het pleisterwerk van de plafonds niet geïnspecteerd worden. De verlaagde plafonds zijn afgewerkt met plaatmateriaal. Het is niet duidelijk of er pleisterwerk aanwezig is achter deze valse plafonds, het is aangewezen om bijkomend onderzoek uit te voeren bij werken.

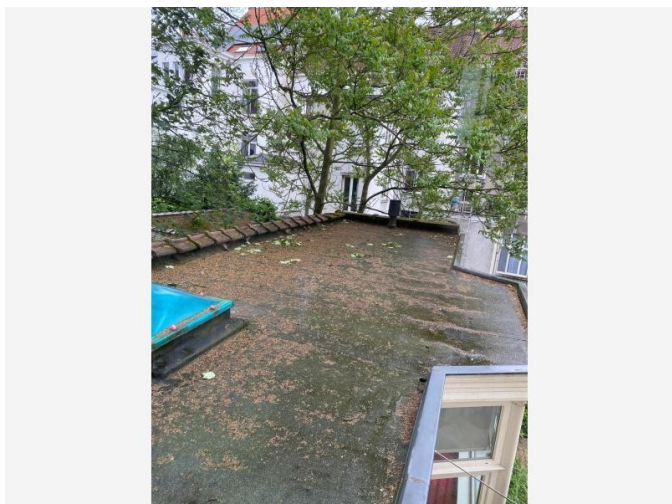
Vrije foto

Het plat dak is vernieuwd (na 2001) en niet-asbestverdacht.

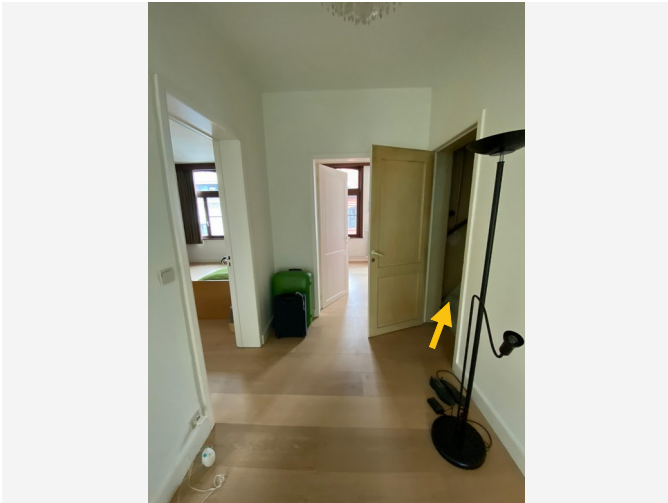
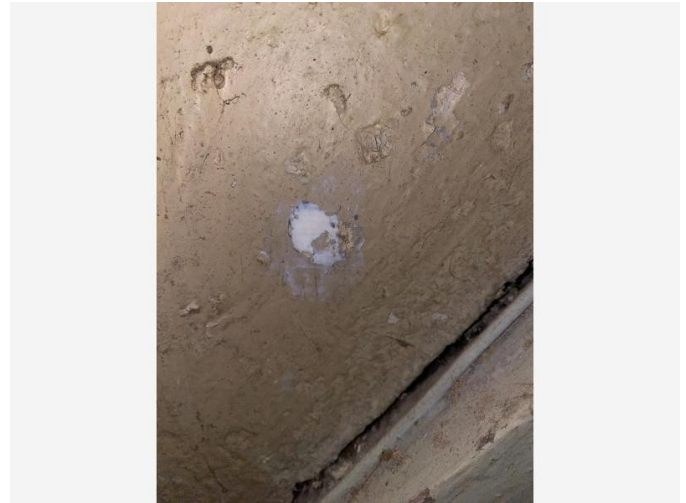
## Fiche 4: Pleisterwerk muren

Geen asbest

#	Type	Referentie	Resultaat
4.1	Mengmonster	001	Geen asbest

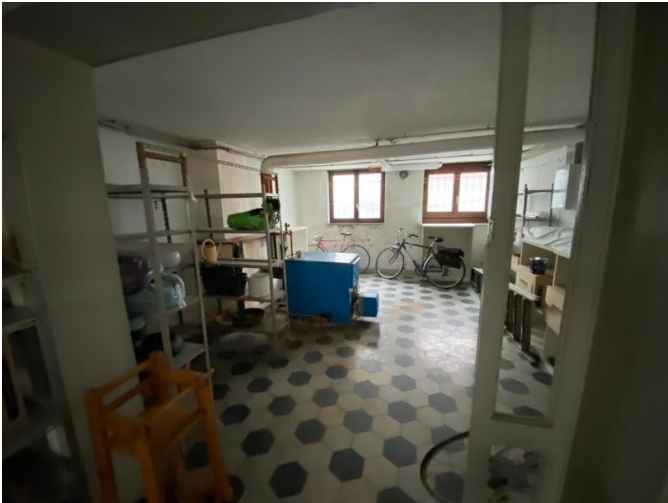
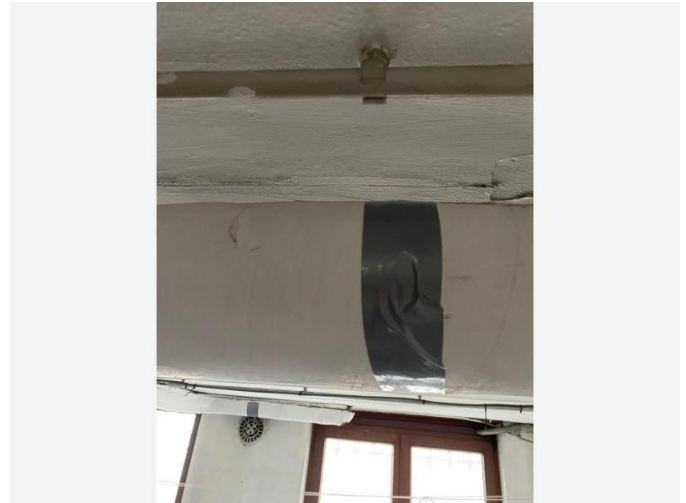
## Fiche 5: Leiding isolatie rechte stukken

Geen asbest

#	Type	Referentie	Resultaat
5.1	Mengmonster	002	Geen asbest

<b>Gebondenheid op basis van bindmiddel</b>	Niet-hechtgebonden
<b>Hoeveelheid (lengte - omtrek - dikte - aantal)</b>	<ul style="list-style-type: none"> <li>• 14,00 m - 30,00 cm - 5,00 cm - 1 stuk</li> </ul>
<b>Totaal volume</b>	0,21 m <sup>3</sup>
<b>Identificatiemethode</b>	Vaststelling met monstername
<b>Destructieve handeling voor identificatie</b>	Nee
<b>Opmerking</b>	De leidingen met thermische isolatie vertrekken van bij de ketel en verspreiden zich verder doorheen de kelder. De uiteinden van de isolatie is op verschillende plaatsen verscheurd waardoor er kans is op stofvrijgave.

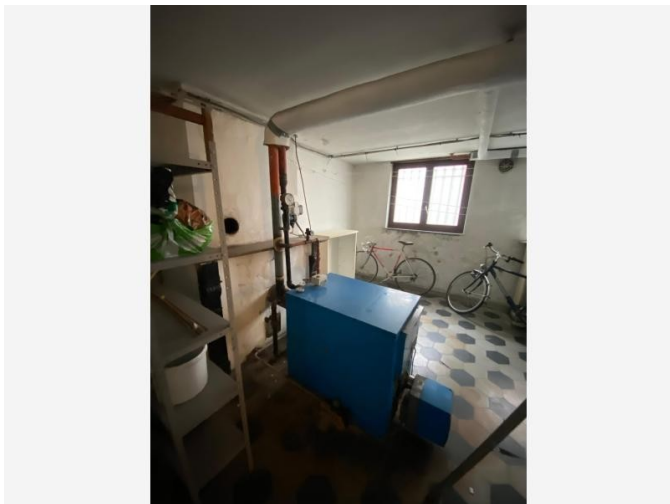
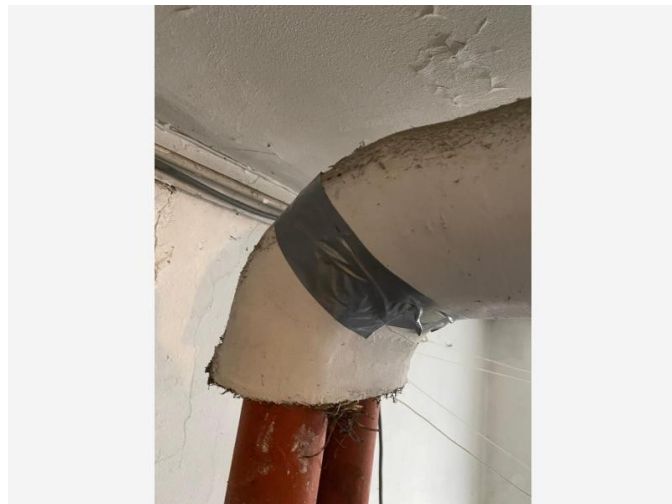
Geen asbest

#	Type	Referentie	Resultaat
6.1	Mengmonster	003	Geen asbest

Beschrijving	Leidingisolatie bochten
Omgeving	Binnen
Primaire drager	Ruimteverwarming
Bindmiddel van materiaal	Gips - kalk
