Asbestinventarisatetest

Louis Delebecquelaan 30, 9051 Gent

Attestnummer : 20240606-000316.000

Uitgegeven op : 06.06.2024

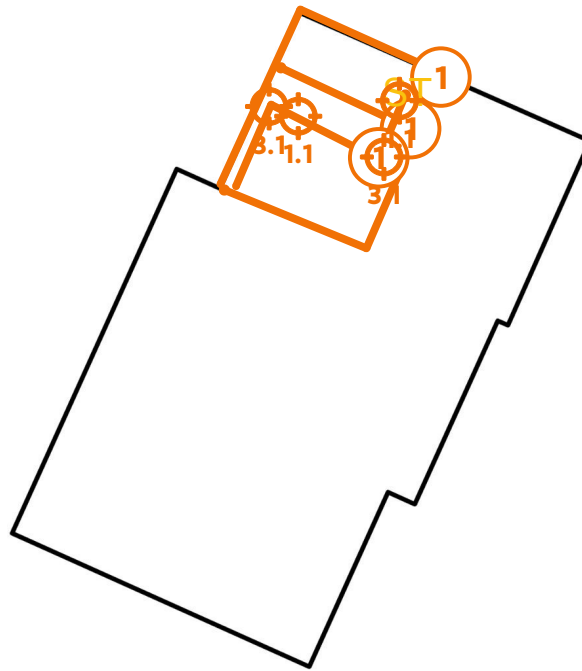
Plan 1.1: Hoofdgebouw plan

alle ramen bevatten geen asbeshoudende mastiek.

Beschrijving	Type	Actie
1. Kiso rechte stukken	Asbestmateriaal	Verwijderen
1.1 Code: 03	Mengmonster	-
3. Kiso bochten	Asbestmateriaal	Verwijderen
3.1 Code: 04	Mengmonster	-
8. mastiek houten ramen.	Geen asbest	-

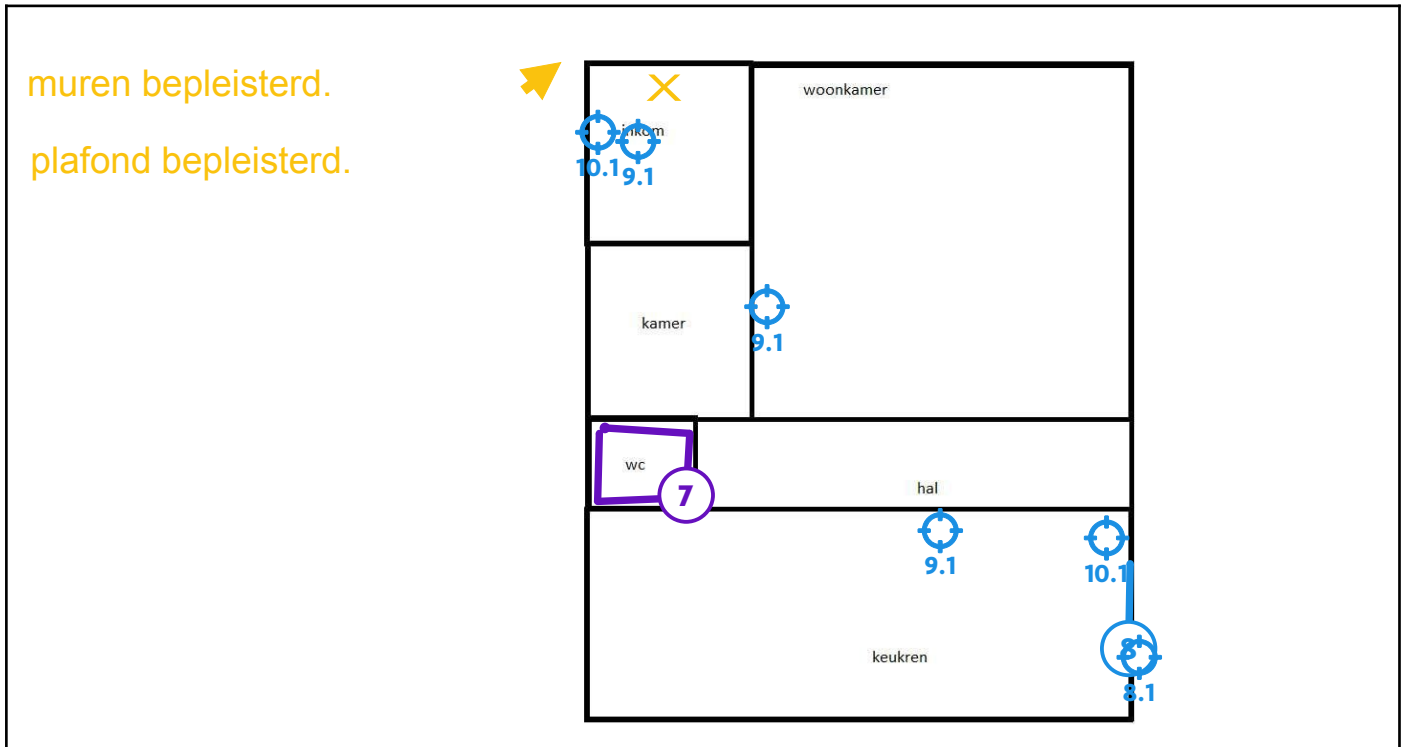
Plan 1.2: glv

Beschrijving	Type	Actie
4. bakeliet	Asbestmateriaal	Zorgvuldig beheren
7. lijm (faience toilet)	Advies	-
8. mastiek houten ramen.	Geen asbest	-
8.1 Code: 06	Puntmonster	-
9. plafondpleister	Geen asbest	-
9.1 Code: 02	Mengmonster	-
10. muurpleister	Geen asbest	-
10.1 Code: 01	Mengmonster	-

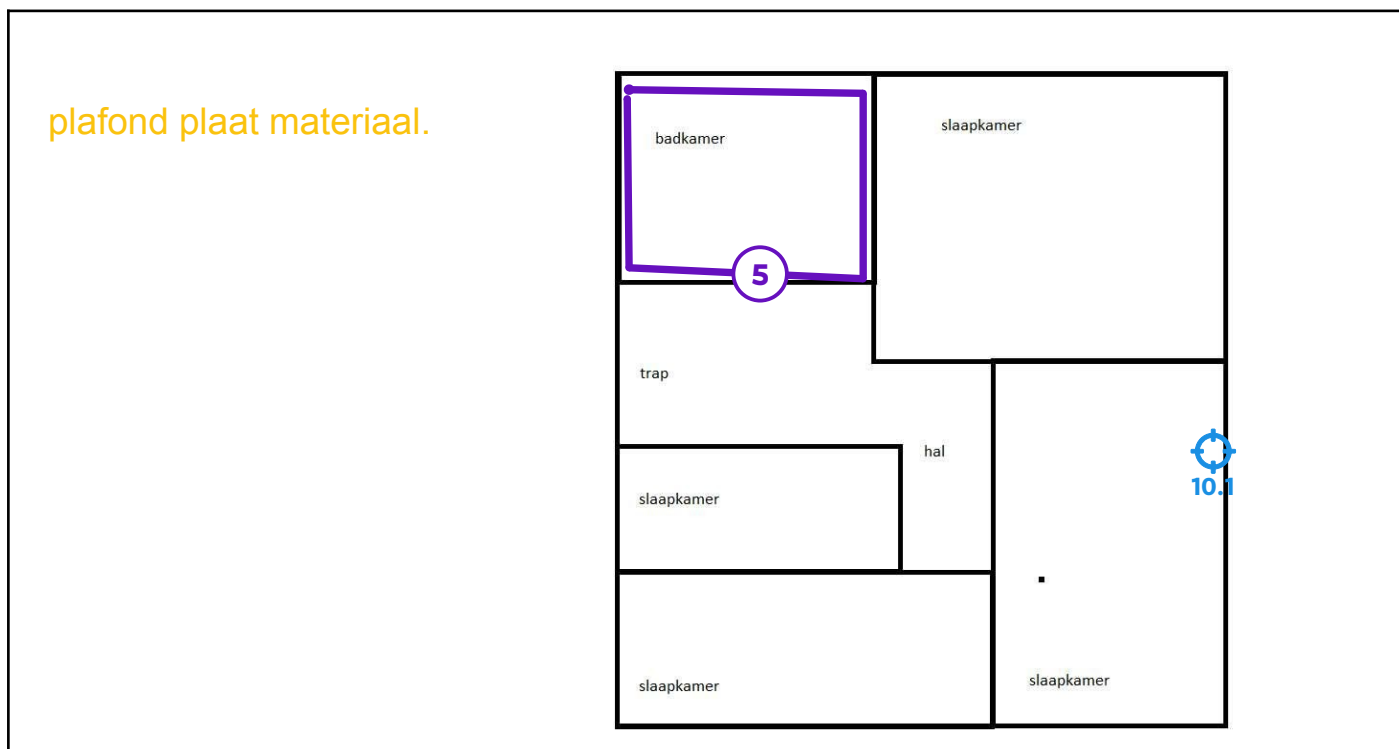
Plan 1.3: vd1

Beschrijving	Type	Actie
5. badkamer muren	Advies	-
9. plafondpleister	Geen asbest	-
10. muurpleister	Geen asbest	-
10.1 Code: 01	Mengmonster	-

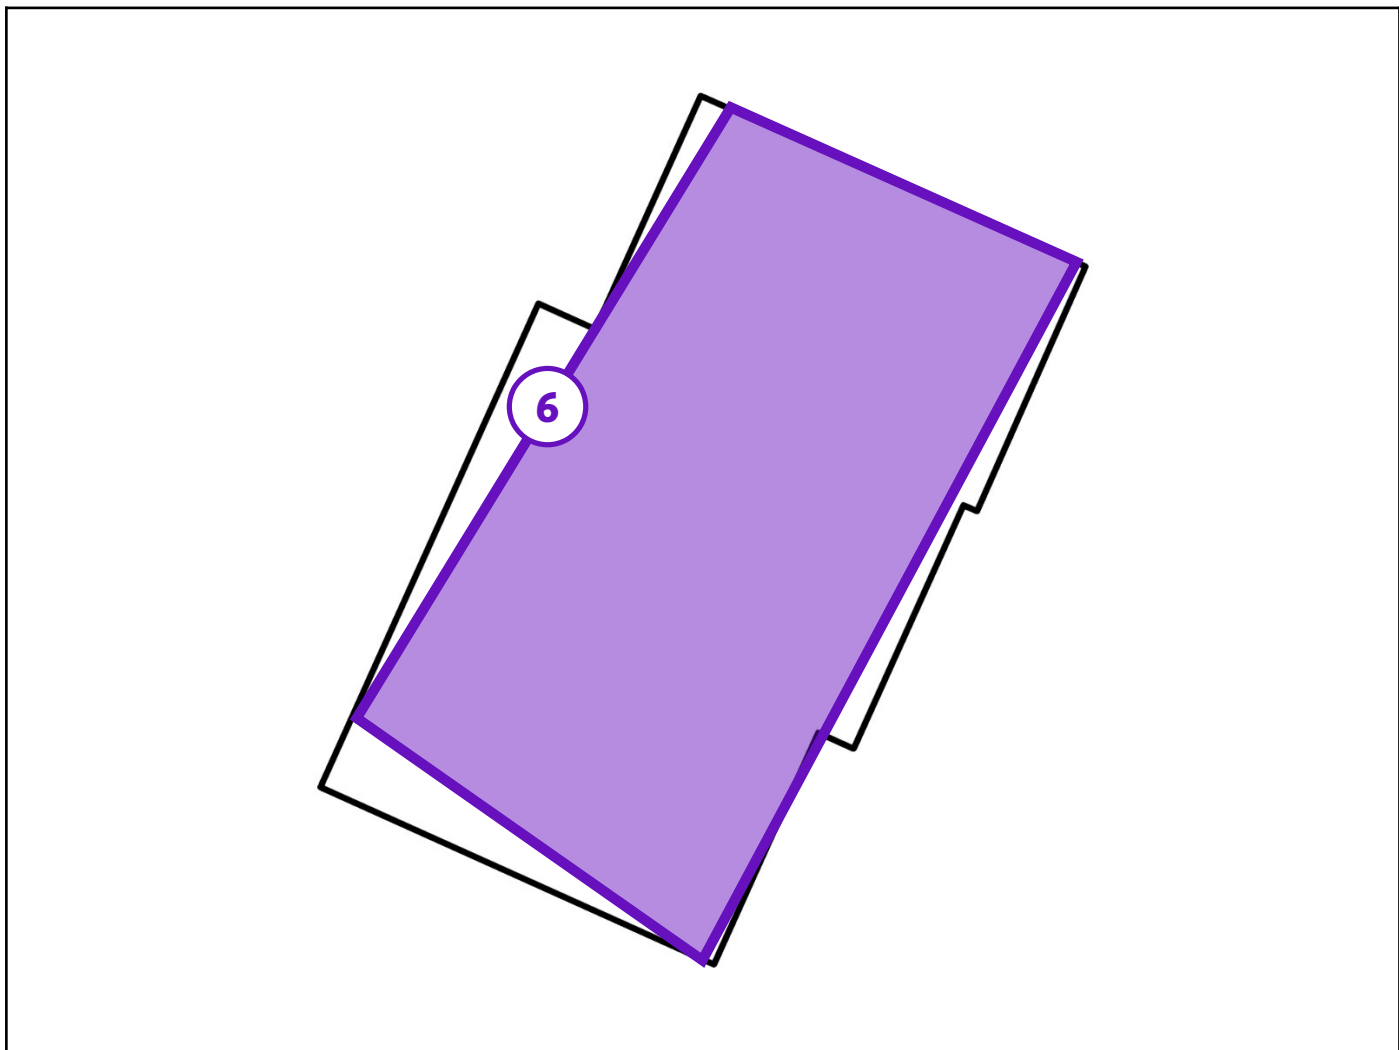
Plan 1.4: Hoofdgebouw plan

Beschrijving	Type	Actie
6. onderdak	Advies	-

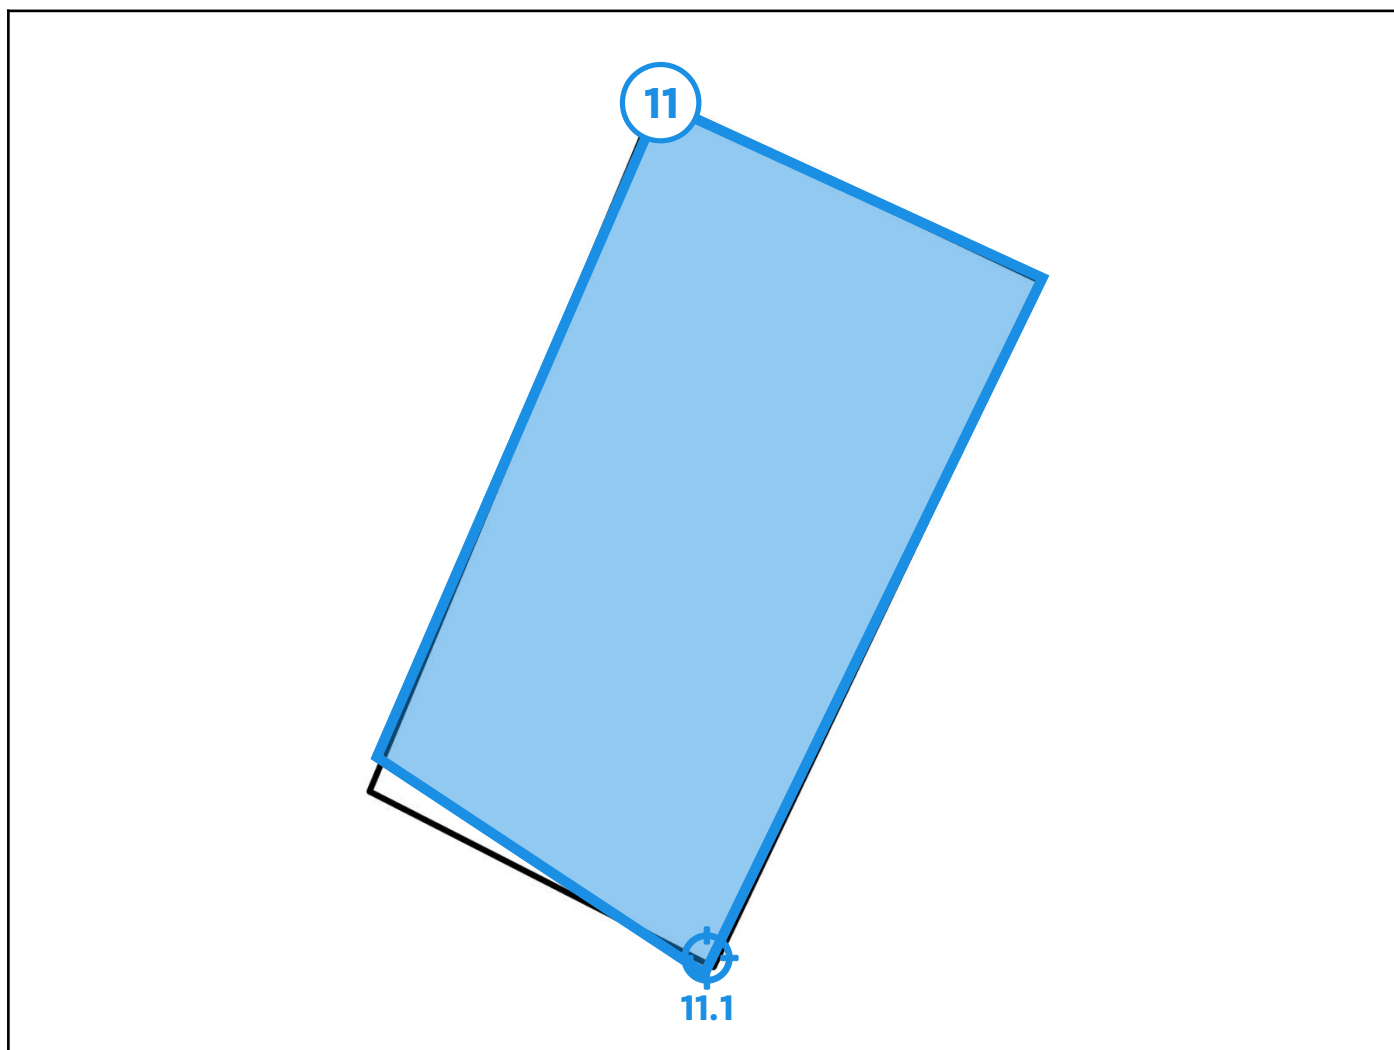
Plan 2.1: stal

Beschrijving	Type	Actie
11. roofing garage	Geen asbest	-
11.1 Code: 05	Puntmonster	-

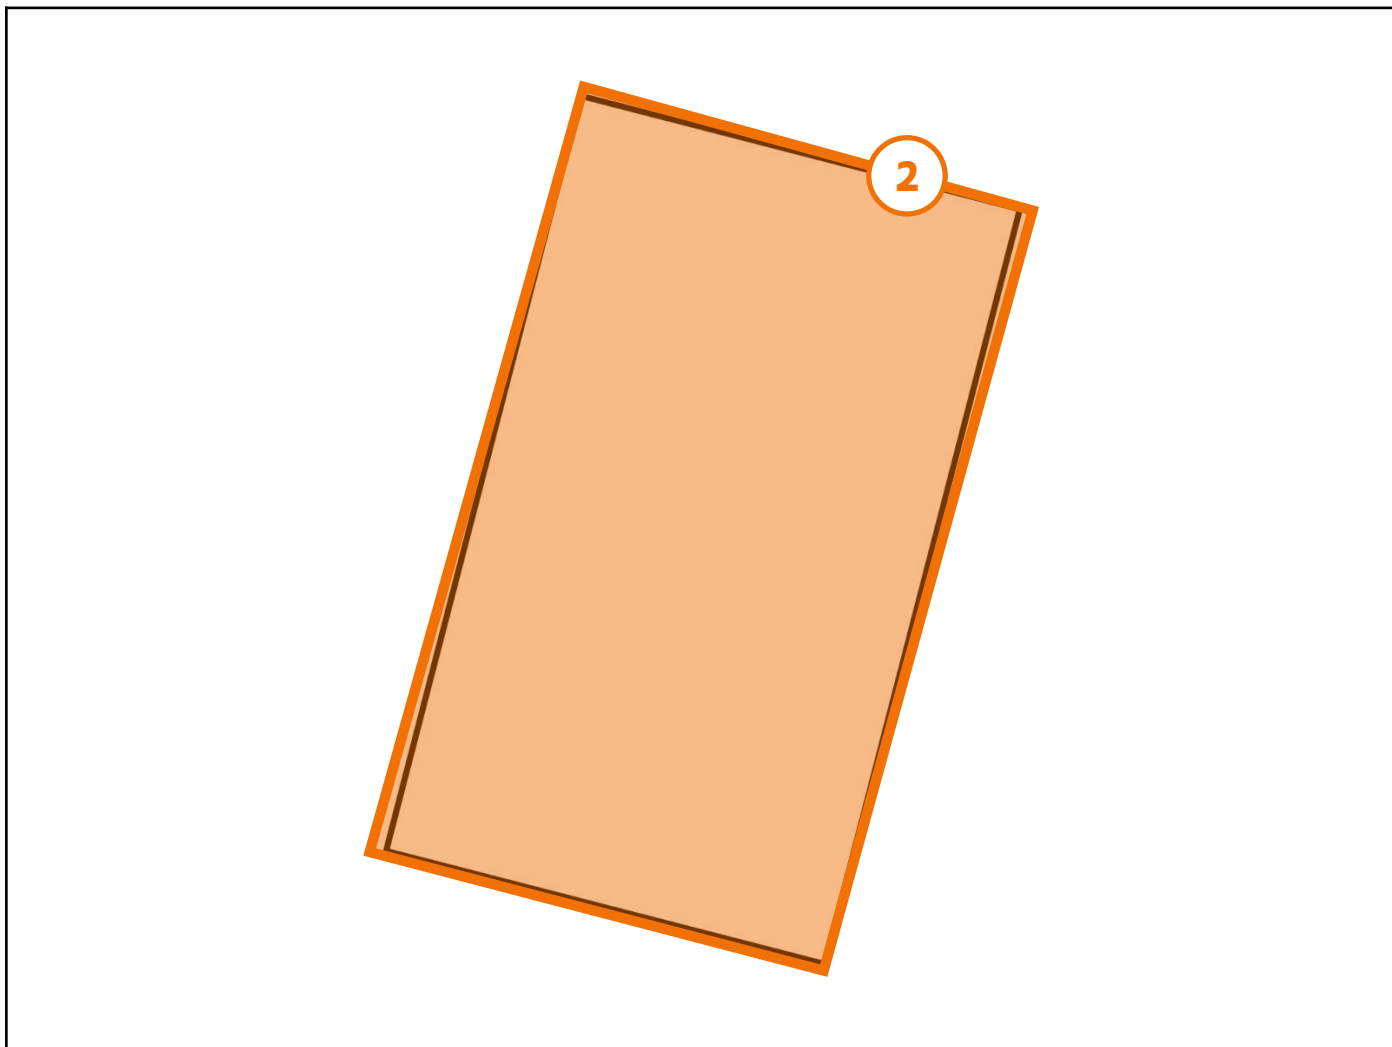
Plan 4.1: tuinhuis

Beschrijving	Type	Actie
2. golfplaten tuinhuis	Asbestmateriaal	Verwijderen

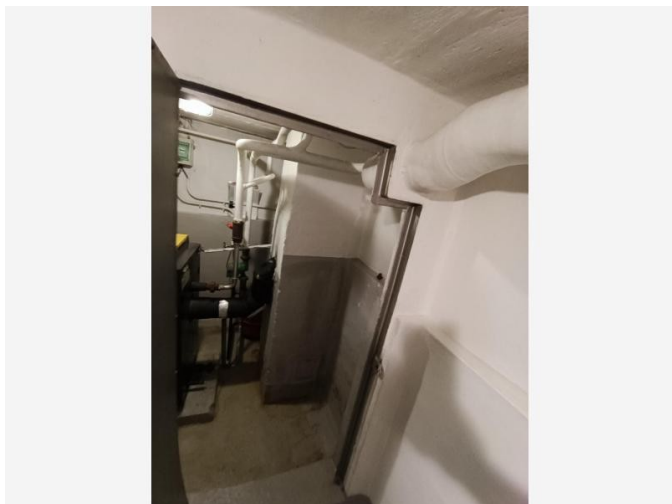
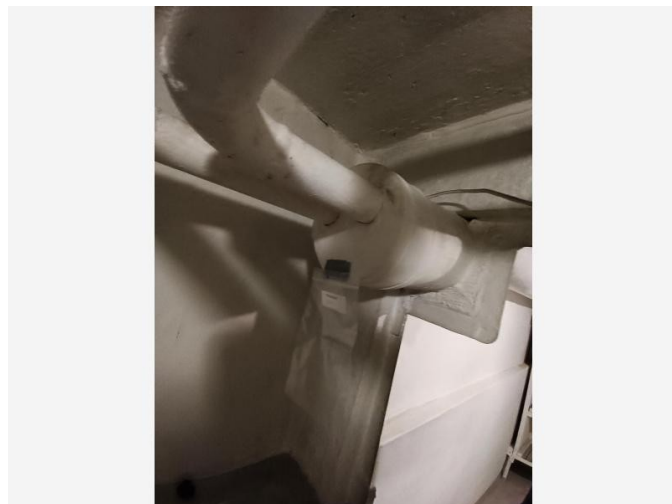
Het asbestmateriaal valt onder de mijlpaal van 2034.

Verwijderen

Eindbeoordeling materiaalrisico	Verhoogd materiaalrisico en/of verhoogde kans op vezelvrijgave
---------------------------------	--

Gebondenheid	Categorie 2: niet-hechtgebonden met matrix
Asbestsoort (vezeltype)	Alleen chrysotiel
Asbestconcentratie	Hoog ($\geq 50\%$)
Afschermingsgraad van het gehele materiaal	Geheel of deels (ook) vrij aan de binnenlucht
Toestand van het materiaal	Licht beschadigd, licht verweerd. Intact materiaal type Pical – asbestboard of categorie III 'gebondenheid'

#	Type	Referentie	Resultaat
1.1	Mengmonster	03	Chrysotiel

Beschrijving	Kiso rechte stukken
Omgeving	Binnen
Primaire drager	HVAC infrastructuur en uitrusting

Asbestmateriaal	In-situ afwerkingslagen - Thermische isolatie
Bindmiddel van asbestmateriaal	Gips - kalk
Gebondenheid op basis van bindmiddel	Niet-hechtgebonden
Hoeveelheid (lengte - omtrek - dikte - aantal)	<ul style="list-style-type: none"> • 7,00 m - 30,00 cm - 2,00 cm - 1 stuk
Totaal volume	0,042 m ³
Eenvoudig bereikbaar	Ja
Bevestigingswijze	<ul style="list-style-type: none"> • Verlijmd, ingegoten, versmeerd
Identificatiemethode	Vaststelling met monsternamen
Destructieve handeling voor identificatie	Nee
Opmerking	<p>Er werden mengmonsters genomen volgens de richtlijnen van het inspectieprotocol.</p> <p>Er kunnen bijkomende stalen genomen worden om bepaalde zones uit te sluiten</p>

- Zorg voor een veilig beheer. Vermijd het beschadigen van het asbestmateriaal. Controleer de toestand jaarlijks op wijzigingen.

- Hermetische zone (erkend asbestverwijderaar)
HZ Erkend asbestverwijderaar : Gipsisolatie wordt losgesneden van dragermateriaal (leiding), asbesthoudend gips zal gemakkelijk verbrokkelen en is losgebonden. Om geen asbestvezels te verspreiden naar de omgeving, dient dit in hermetische zone verwijderd te worden.

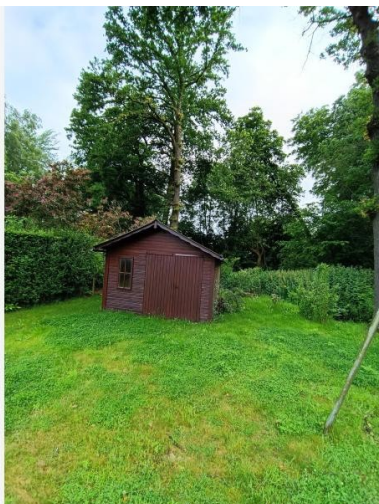
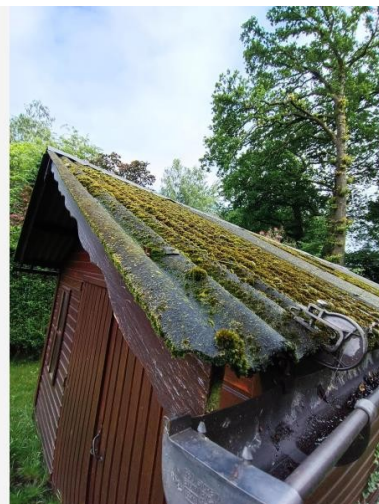
Het asbestmateriaal valt onder de mijlpaal van 2034.

Verwijderen

Eindbeoordeling materiaalrisico	Verhoogd materiaalrisico en/of verhoogde kans op vezelvrijgave
---------------------------------	--

Gebondenheid	Categorie 1: hechtgebonden in oorsprong
Asbestsoort (vezeltype)	Crocidoliet aanwezig
Asbestconcentratie	Laag (< 50%)
Afschermingsgraad van het gehele materiaal	Geheel of deels vrij aan de buitenlucht
Toestand van het materiaal	Matig beschadigd, matig verweerd

Beschrijving	golfplaten tuinhuis
Omgeving	Buiten
Primaire drager	Schuin dak
Asbestmateriaal	Dak- en gevelbekleding - Golfplaat
Bindmiddel van asbestmateriaal	Cement
Gebondenheid op basis van bindmiddel	Hecht
Hoeveelheid (oppervlakte - aantal)	• 5,00 m ² - 1 stuk

- Zorg voor een veilig beheer. Vermijd het beschadigen van het asbestmateriaal. Controleer de toestand jaarlijks op wijzigingen.

- Eenvoudige handelingen: mag via doe-het-zelf of door werknemer(s) met opleidingsattest eenvoudige handelingen
EH via doe-het zelf Dragen van de nodige beschermingsmiddelen (mondmasker ffp3, handschoenen, tyvec). Indien mogelijk de ondervloer afdekken , golfplaten voorzichtig verwijderen, extra fixeren, niet breken , niet gooien, onmiddellijk verpakken of voorzichtig in container met asbest bag plaatsen. Indien golfplaten in slechte staat zijn en kans bestaat op breken : Eenvoudige handeling opgeleid personeel , alle werknemer(s) moeten wel beschikken over een opleidingsattest eenvoudige handelingen 8u

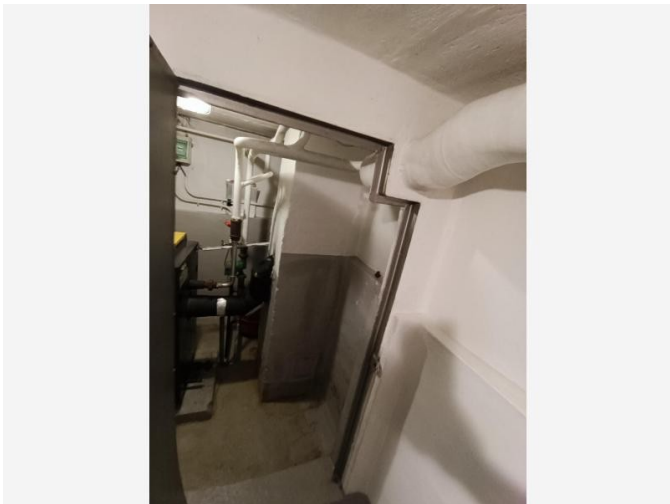
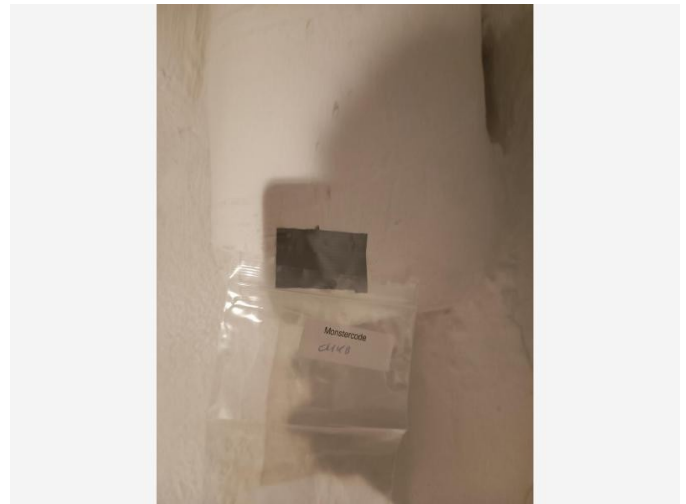
Het asbestmateriaal valt onder de mijlpaal van 2034.

Verwijderen

Eindbeoordeling materiaalrisico	Verhoogd materiaalrisico en/of verhoogde kans op vezelvrijgave
---------------------------------	--

Gebondenheid	Categorie 2: niet-hechtgebonden met matrix
Asbestsoort (vezeltype)	Alleen chrysotiel
Asbestconcentratie	Hoog ($\geq 50\%$)
Afschermingsgraad van het gehele materiaal	Geheel of deels (ook) vrij aan de binnenlucht
Toestand van het materiaal	Licht beschadigd, licht verweerd. Intact materiaal type Pical – asbestboard of categorie III 'gebondenheid'

#	Type	Referentie	Resultaat
3.1	Mengmonster	04	Chrysotiel

Beschrijving	Kiso bochten
Omgeving	Binnen
Primaire drager	HVAC infrastructuur en uitrusting

Asbestmateriaal	In-situ afwerkingslagen - Thermische isolatie
Bindmiddel van asbestmateriaal	Gips - kalk
Gebondenheid op basis van bindmiddel	Niet-hechtgebonden
Hoeveelheid (lengte - omtrek - dikte - aantal)	<ul style="list-style-type: none"> • 6,00 m - 30,00 cm - 1,00 cm - 1 stuk
Totaal volume	0,018 m ³
Eenvoudig bereikbaar	Ja
Bevestigingswijze	<ul style="list-style-type: none"> • Verlijmd, ingegoten, versmeerd
Identificatiemethode	Vaststelling met monsternamen
Destructieve handeling voor identificatie	Nee
Opmerking	<p>Er werden mengmonsters genomen volgens de richtlijnen van het inspectieprotocol.</p> <p>Er kunnen bijkomende stalen genomen worden om bepaalde zones uit te sluiten</p>

- Zorg voor een veilig beheer. Vermijd het beschadigen van het asbestmateriaal. Controleer de toestand jaarlijks op wijzigingen.

- Hermetische zone (erkend asbestverwijderaar)
HZ Erkend asbestverwijderaar : Gipsisolatie wordt losgesneden van dragermateriaal (leiding), asbesthoudend gips zal gemakkelijk verbrokkelen en is losgebonden. Om geen asbestvezels te verspreiden naar de omgeving, dient dit in hermetische zone verwijderd te worden.

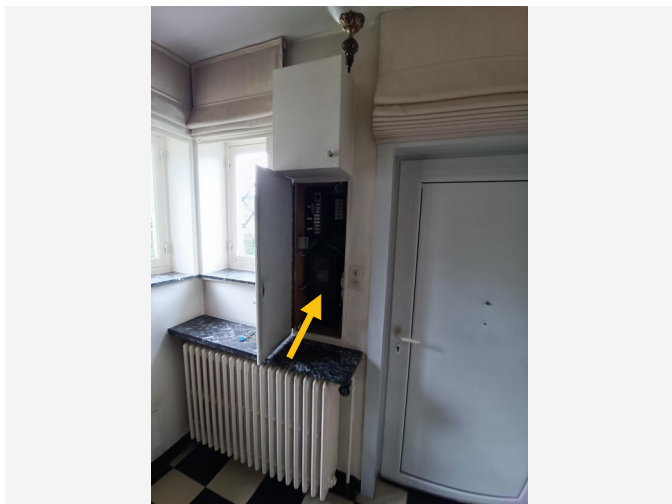
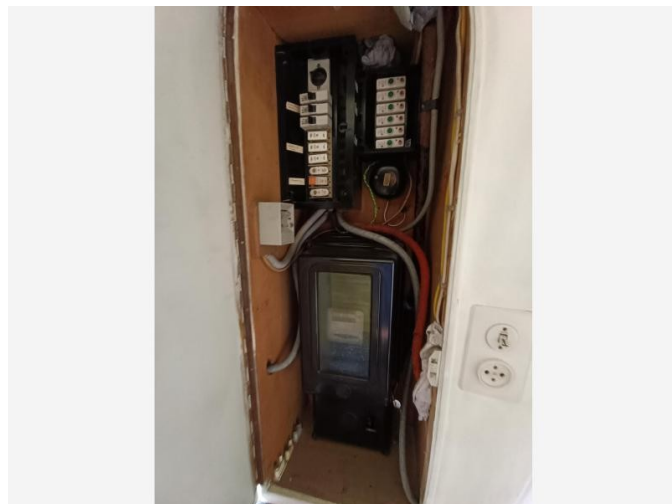
Het asbestmateriaal valt onder de mijlpaal van 2040.

Zorgvuldig beheren

Eindbeoordeling materiaalrisico	Laag materiaalrisico en/of verlaagde kans op vezelvrijgave
---------------------------------	--

Gebondenheid	Categorie 1: hechtgebonden in oorsprong
Asbestsoort (vezeltype)	Alleen chrysotiel
Asbestconcentratie	Laag (< 50%)
Afschermingsgraad van het gehele materiaal	Geheel of deels (ook) vrij aan de binnenlucht
Toestand van het materiaal	Licht beschadigd, licht verweerd. Intact materiaal type Pical – asbestboard of categorie III 'gebondenheid'

Beschrijving	bakeliet
Omgeving	Binnen
Primaire drager	Communicatie en elektrische infrastructuur en uitrusting
Asbestmateriaal	Plaat, paneel, tablet - Type Bakeliet
Bindmiddel van asbestmateriaal	Kunststof of -hars
Gebondenheid op basis van bindmiddel	Hecht
Hoeveelheid (oppervlakte - dikte - aantal)	● 0,50 m ² - 1,00 cm - 1 stuk
Totaal volume	0,005 m ³

Eenvoudig bereikbaar	Ja
Bevestigingswijze	<ul style="list-style-type: none">• Geschroefd
Identificatiemethode	Vaststelling zonder monstername
Destructieve handeling voor identificatie	Nee
Opmerking	<p>Het is moeilijk te bepalen of de bakeliettoepassingen in de woning ook effectief asbesthoudend zijn (het kan ook gaan om de asbestvrije variant).</p> <p>-Er werd geen monster genomen owv beschadiging aan een elektrisch gerelateerde toepassing, extra controle bij verwijdering van het verdacht materiaal. Vermoedelijk zullen de toepassingen verwijderd worden bij aanpassing van het elektriciteitsnetwerk.</p>

- Zorg voor een veilig beheer. Vermijd het beschadigen van het asbestmateriaal. Controleer de toestand jaarlijks op wijzigingen.

- Eenvoudige handelingen: mag via doe-het-zelf of door werknemer(s) met opleidingsattest eenvoudige handelingen
Schakelaars, stopcontacten en andere gelijkaardige toepassingen kunnen eenvoudig losgeschroefd worden --> EH doe-het-zelf. Afgesloten of verzegelde kast --> EH opgeleid techniker personeel 8u basisopleiding asbest.

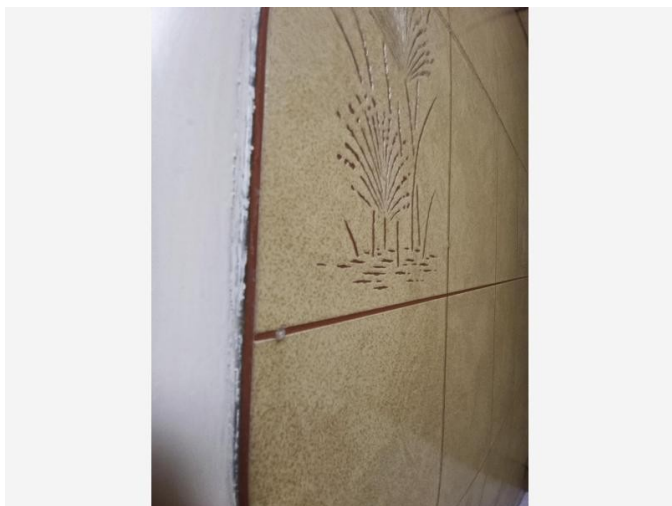
wandbekleding op de badkamer bestaat uit hout.

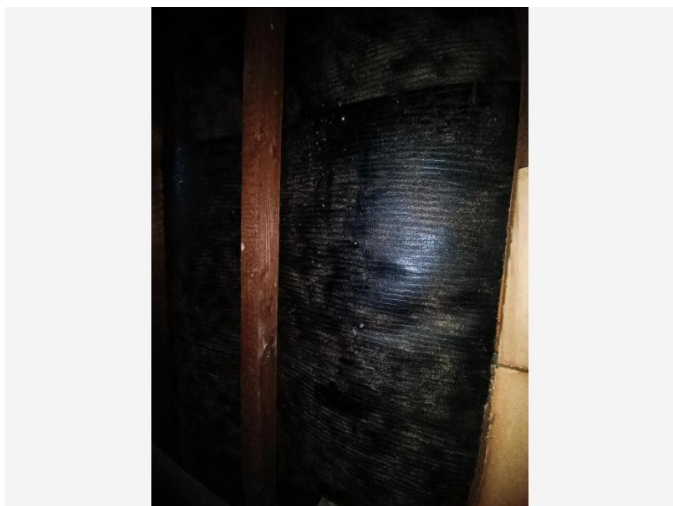
Het onderdak werd gecontroleerd (via de zolder) . Er is geen verdacht onderdak vastgesteld .

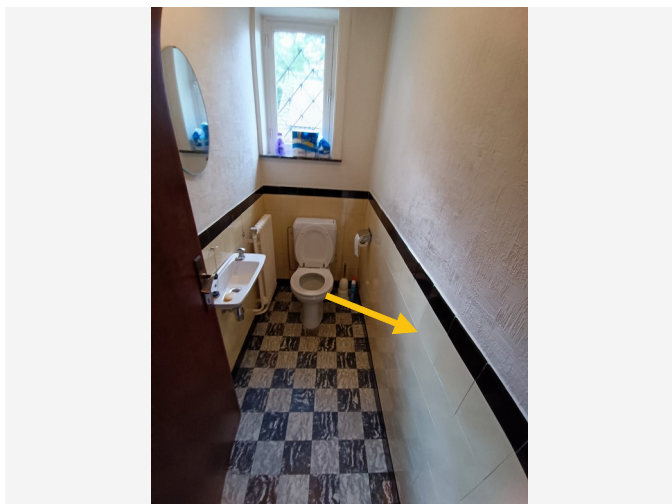
In het inspectieprotocol is een monsternamen van tegellijm verplicht om dit te identificeren als niet-asbesthoudend. Er waren geen facturen ter beschikking die bevestigen dat de tegels na 2001 waren geplaatst. Er waren geen bestaande beschadigingen aan de wandtegels om de lijm voldoende te kunnen inspecteren. Om dit af te toetsen is het aangewezen om bij eventuele renovatiewerken aan de tegels verder onderzoek/staalname te laten uitvoeren ter controle.

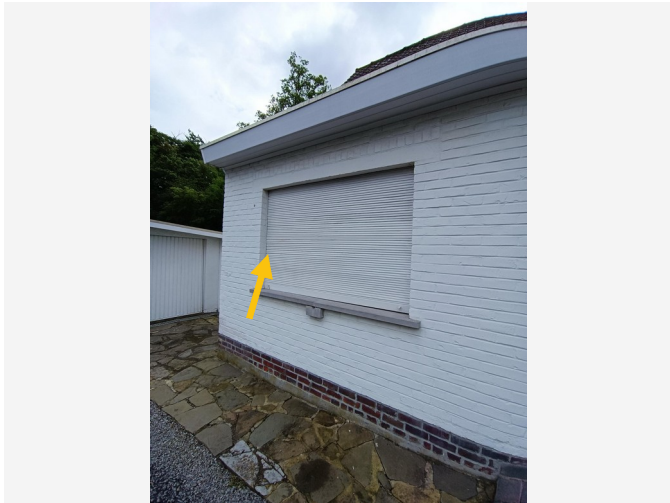
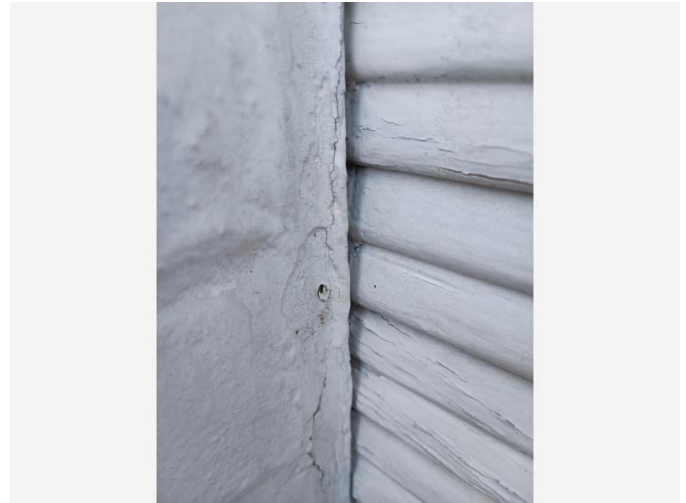
Fiche 8: mastiek houten ramen.

Geen asbest

#	Type	Referentie	Resultaat
8.1	Puntmonster	06	Geen asbest

Beschrijving	mastiek houten ramen.
Omgeving	Buiten
Primaire drager	Wandopening verticaal (raam, deur, ...)

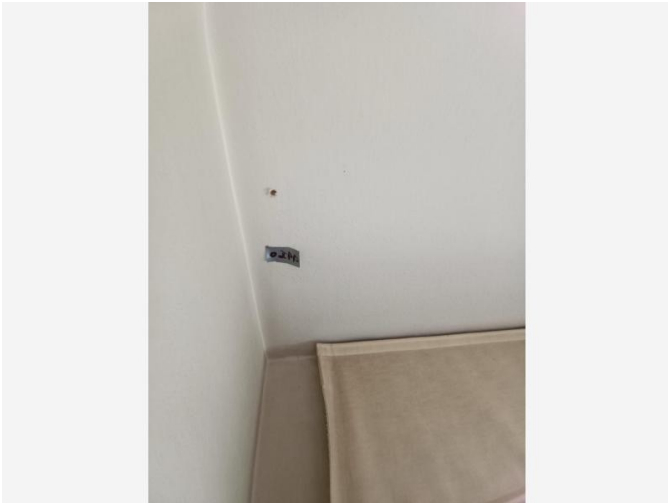
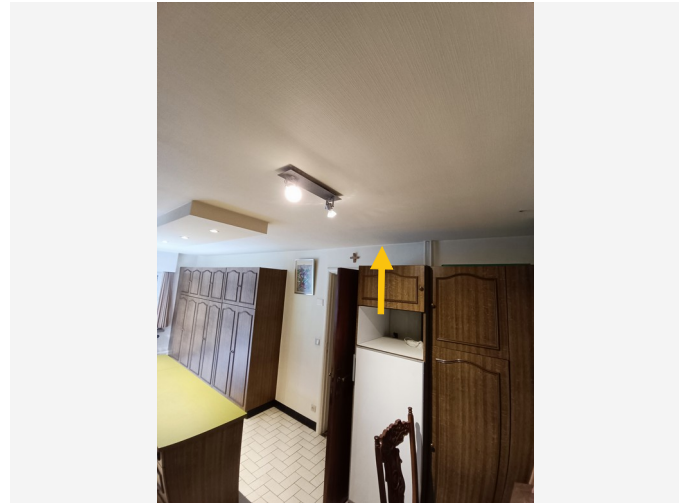
Fiche 9: plafondpleister

Geen asbest

#	Type	Referentie	Resultaat
9.1	Mengmonster	02	Geen asbest

Beschrijving	plafondpleister
Omgeving	Binnen
Primaire drager	Plafond

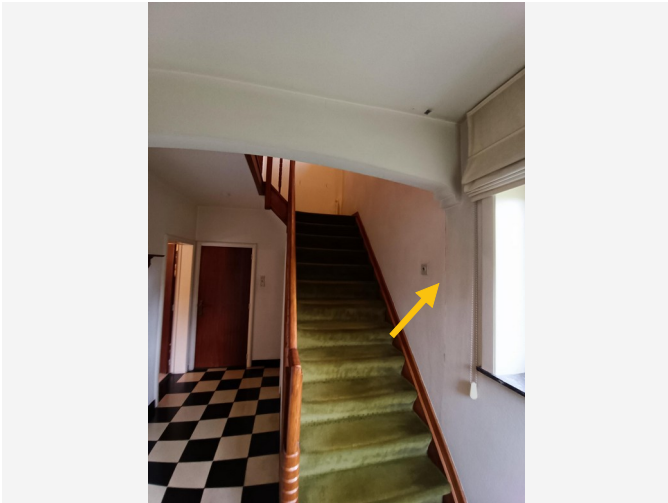
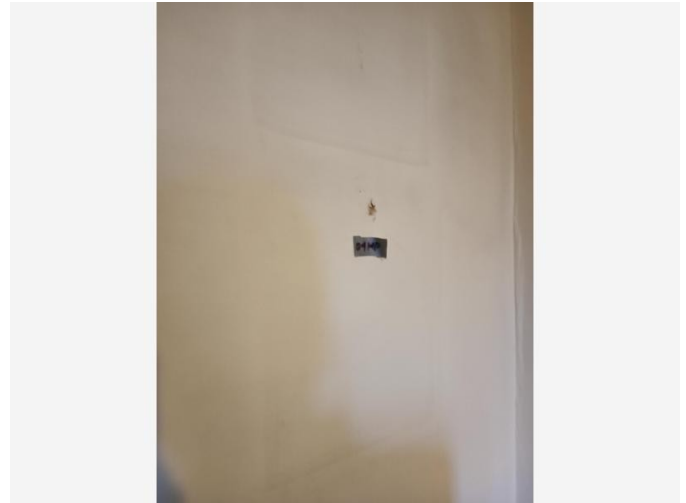
Geen asbest

#	Type	Referentie	Resultaat
10.1	Mengmonster	01	Geen asbest

Beschrijving	muurpleister
Omgeving	Binnen
Primaire drager	Binnenwand

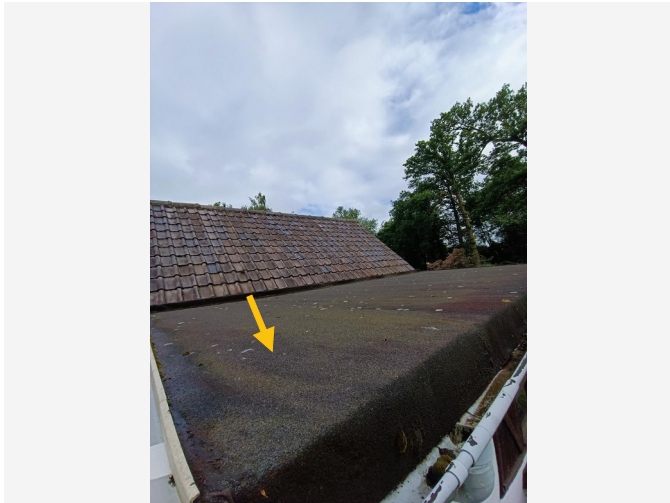
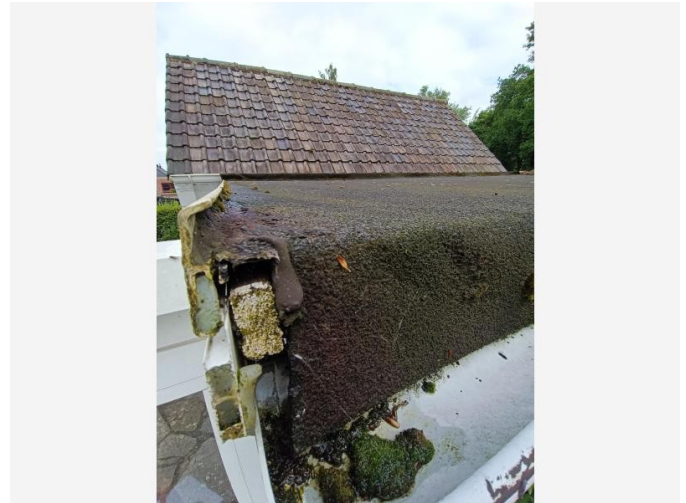
Geen asbest

#	Type	Referentie	Resultaat
11.1	Puntmonster	05	Geen asbest

Beschrijving	roofing garage
Omgeving	Buiten
Primaire drager	Schuin dak
Bindmiddel van materiaal	Bitumen (roofing, teer, asfalt)
