Asbestinventarisatetest

Sint-Lievenspoortstraat 142, 9000 Gent

Attestnummer : 20240408-000254.000

Zone 1: Schoolgebouw

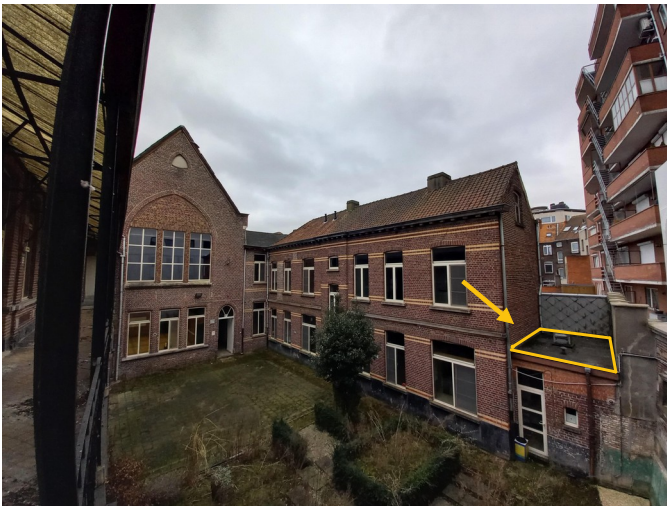
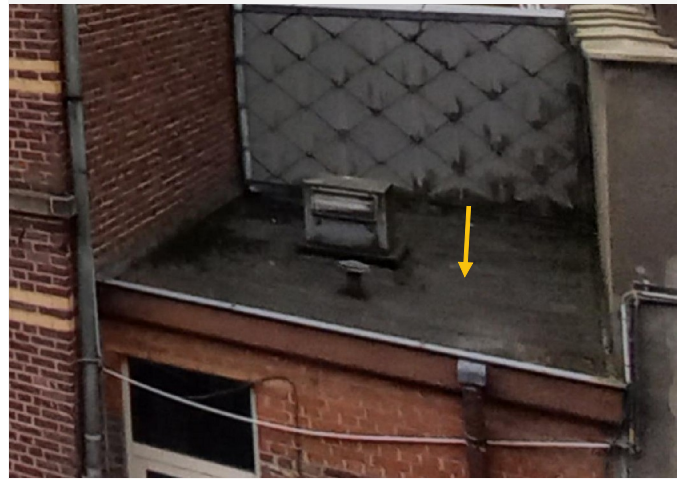
Het asbestmateriaal valt onder de mijlpaal van 2040.

Eindbeoordeling materiaalrisico	Laag materiaalrisico en/of verlaagde kans op vezelvrijgave
---------------------------------	--

Gebondenheid	Categorie 1: hechtgebonden in oorsprong
Asbestsoort (vezeltype)	Alleen chrysotiel
Asbestconcentratie	Laag (< 50%)
Afschermingsgraad van het gehele materiaal	Geheel of deels vrij aan de buitenlucht
Toestand van het materiaal	Licht beschadigd, licht verweerd. Intact materiaal type Pical – asbestboard of categorie III 'gebondenheid'

Beschrijving	Roofing dakbedekking
Omgeving	Buiten
Primaire drager	Plat dak
Asbestmateriaal	Dak- en gevelbekleding - Roofing
Bindmiddel van asbestmateriaal	Bitumen (roofing, teer, asfalt)
Gebondenheid op basis van bindmiddel	Hecht
Hoeveelheid (oppervlakte - aantal)	• 10,00 m ² - 1 stuk
Totale oppervlakte	10,00 m ²

Eenvoudig bereikbaar	Ja
Bevestigingswijze	<ul style="list-style-type: none"> • Verlijmd, ingegoten, versmeerd
Identificatiemethode	<p>Vaststelling zonder monstername</p> <p>Motivatie: Groot risico op structurele gevolgschade (lekschade, werking installatie,...)</p>
Destructieve handeling voor identificatie	Nee
Opmerking	<p>Roofinglagen (en eventueel onderliggende oude roofinglagen) zijn asbestverdacht. Enkel via monstername en labo analyse kan deze roofing als niet-asbesthoudend geïdentificeerd worden. Voor aanvang van werken dient nog op de aanwezigheid van roofing gecontroleerd te worden en desgevallend een asbestanalyse te worden uitgevoerd om na te gaan of de roofing effectief asbesthoudend is.</p>

Zorgvuldig beheren

- Zorg voor een veilig beheer. Vermijd het beschadigen van het asbestmateriaal. Controleer de toestand jaarlijks op wijzigingen.
- Hemelwater dat afspoelt van asbestcement daken of gevels kan asbestdeeltjes bevatten. Gebruik het enkel voor gesloten circuits (bv. spoelen toiletten). Reinig na het vervangen van het dak of de gevel de dakgoten en regenwaterput of -ton om asbesthoudend sediment of slib te verwijderen

- Eenvoudige handelingen: mag via doe-het-zelf of door werknemer(s) met opleidingsattest eenvoudige handelingen
Fixeren/bevochtigen alvorens lostrekken/afsteken. Afval dient correct verpakt te worden bij opslag en transport. Afvoeren naar een geregistreerde asbestinzamelaar.

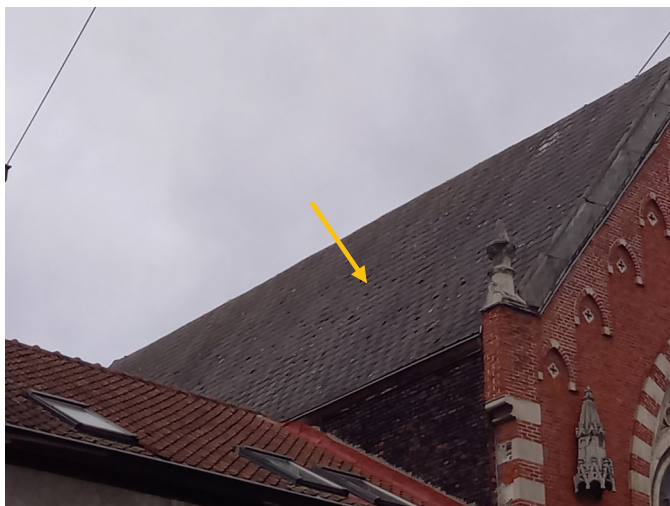
Situeringfoto

Tijdelijke beperking

Reden: Het te onderzoeken materiaal situeert zich hoger dan 3,50 m te rekenen vanaf een veilige ondergrond

Uitleg van de asbestdeskundige: De dakleien zijn niet bereikbaar voor inspectie. Er is een redelijk vermoeden dat het om asbestleien gaat.

(Asbest)materiaal	Dak- en gevelbekleding - Lei, shingle
Karakterisatie	Asbest (verdacht)
Primaire drager	Schuin dak

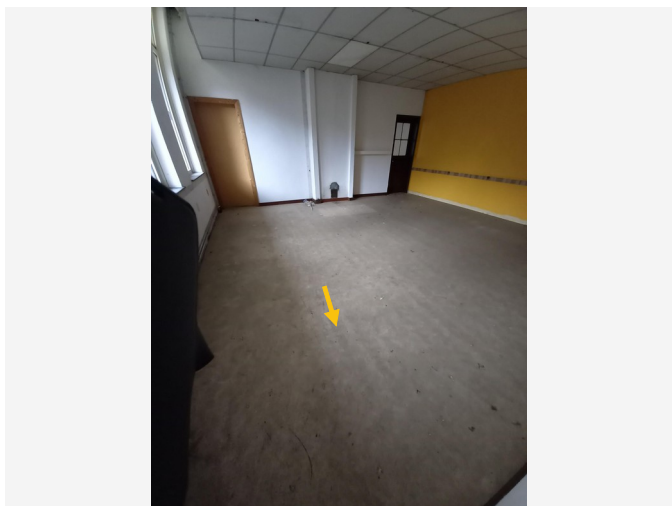
Lokalen 103, 104 en 105.

Identificatiemethode	Vaststelling & expertise (niet-asbestverdacht)
----------------------	--

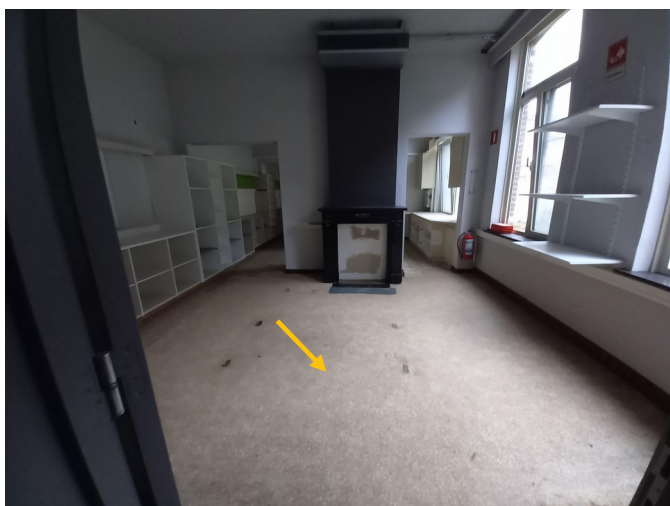
Lokaal 009.

Identificatiemethode	Vaststelling & expertise (niet-asbestverdacht)
----------------------	--

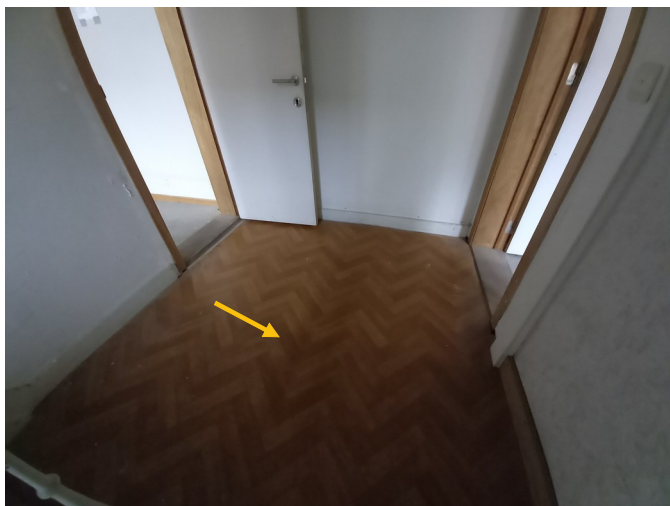
Traphal v+1 tussen lokalen 106 en 107.

Identificatiemethode	Vaststelling & expertise (niet-asbestverdacht)
----------------------	--

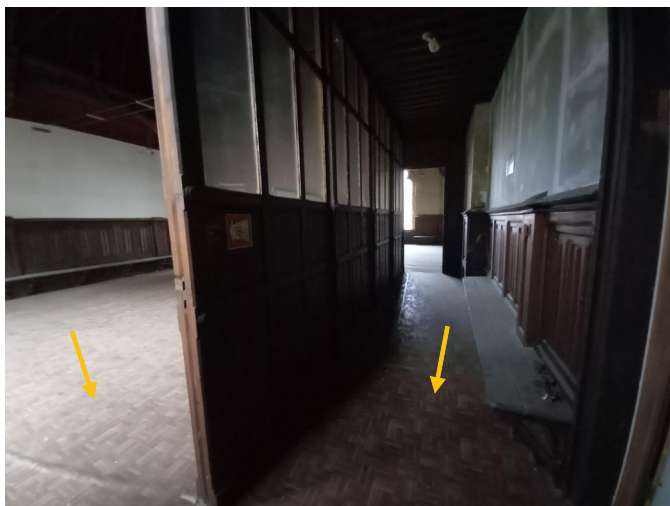
Lokaal 102 en gang v+1.

Identificatiemethode	Vaststelling & expertise (niet-asbestverdacht)
----------------------	--

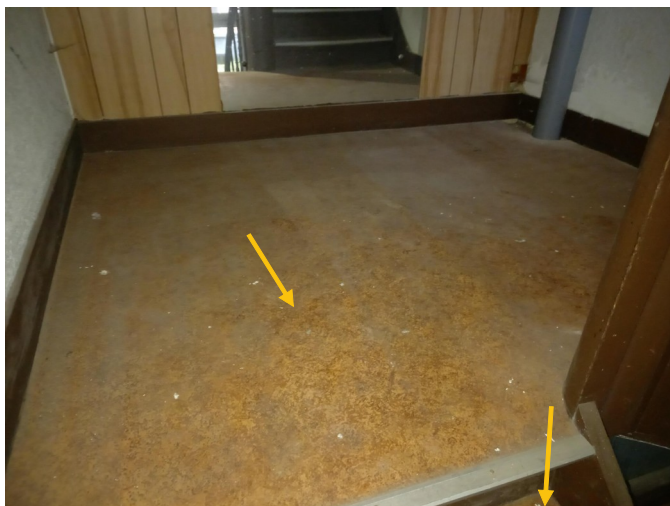
Traptreden gelijkvloers en verdiep+1 en trapbordes tussen gelijkvloers en verdiep+1.

Identificatiemethode	Vaststelling & expertise (niet-asbestverdacht)
----------------------	--

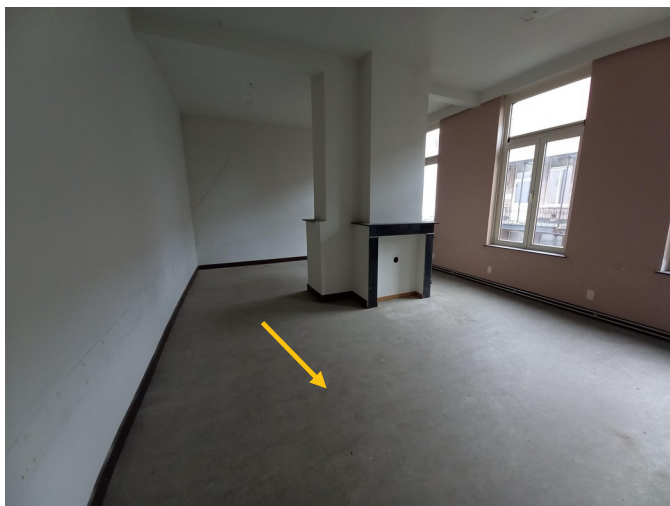
Lokaal 106 en 107.

Identificatiemethode	Vaststelling & expertise (niet-asbestverdacht)
----------------------	--

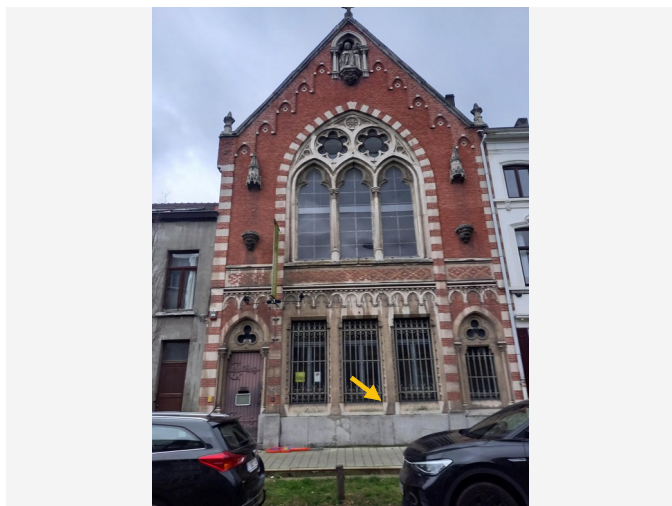
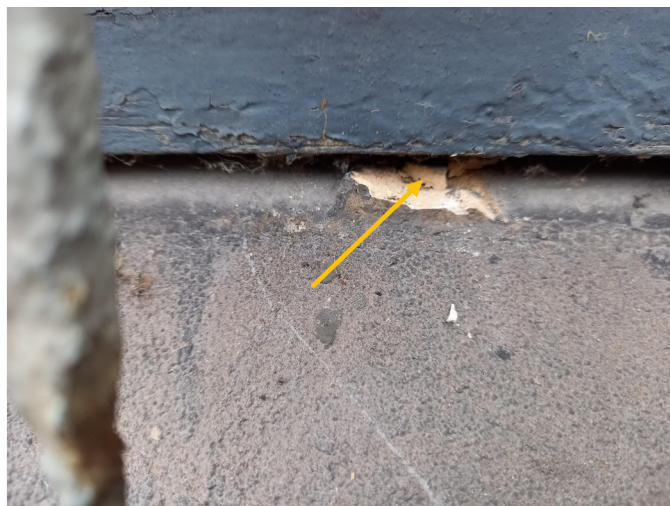
Geen asbest

#	Type	Referentie	Resultaat
9.1	Mengmonster	13851-2	Geen asbest

Beschrijving	Mastiek tussen raamprofiel en metselwerk
Omgeving	Buiten
Primaire drager	Wandopening verticaal (raam, deur, ...)
Bindmiddel van materiaal	Kitten, mastiek, pasta

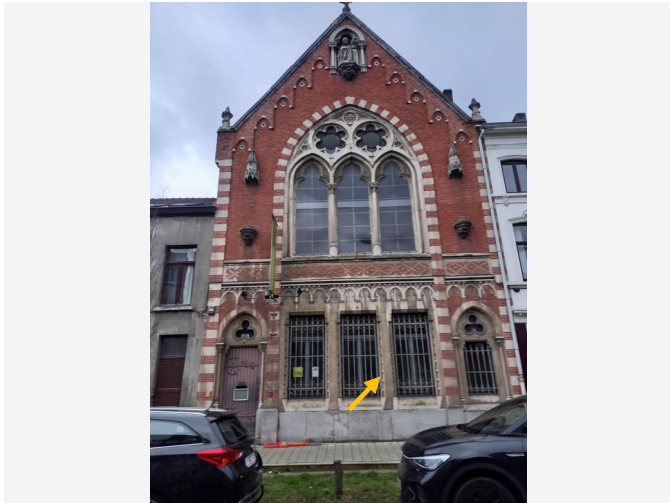
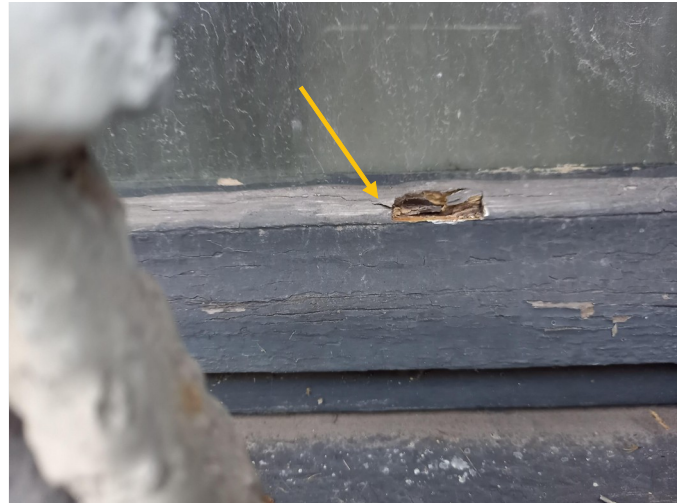
Geen asbest

#	Type	Referentie	Resultaat
10.1	Mengmonster	13851-1	Geen asbest

Beschrijving	Mastiek tussen glas en raamprofiel
Omgeving	Buiten
Primaire drager	Wandopening verticaal (raam, deur, ...)
Bindmiddel van materiaal	Kitten, mastiek, pasta

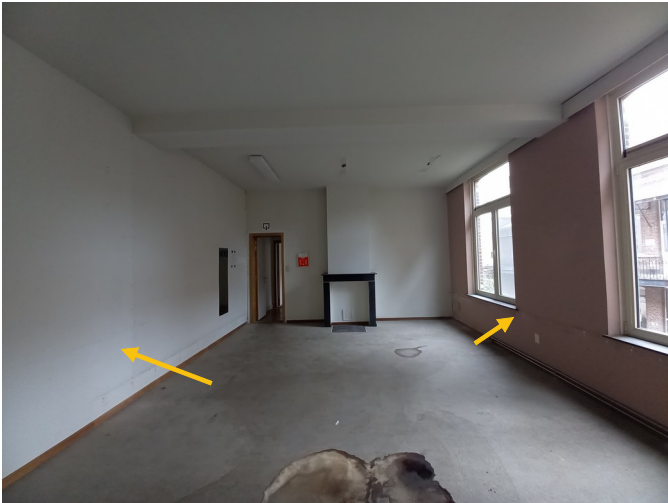
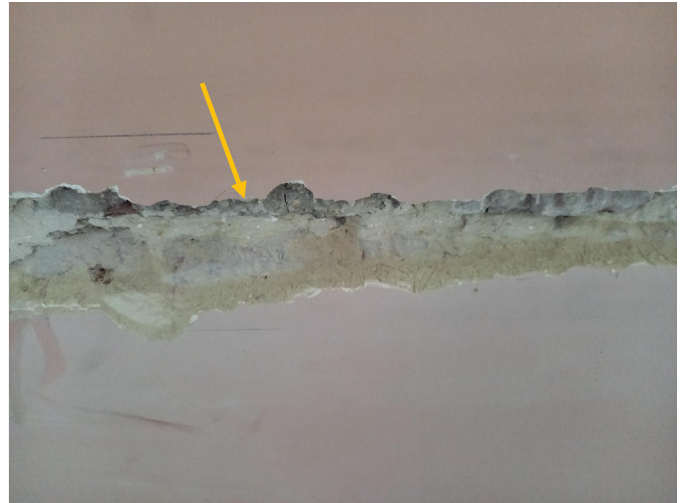
Fiche 11: Wandpleister

Geen asbest

#	Type	Referentie	Resultaat
11.1	Mengmonster	13851-11	Geen asbest
11.2	Mengmonster	13851-15	Geen asbest
11.3	Mengmonster	13851-17	Geen asbest
11.4	Mengmonster	13851-6	Geen asbest
11.5	Mengmonster	13851-7	Geen asbest

11.6	Mengmonster	13851-9	Geen asbest
------	-------------	---------	-------------

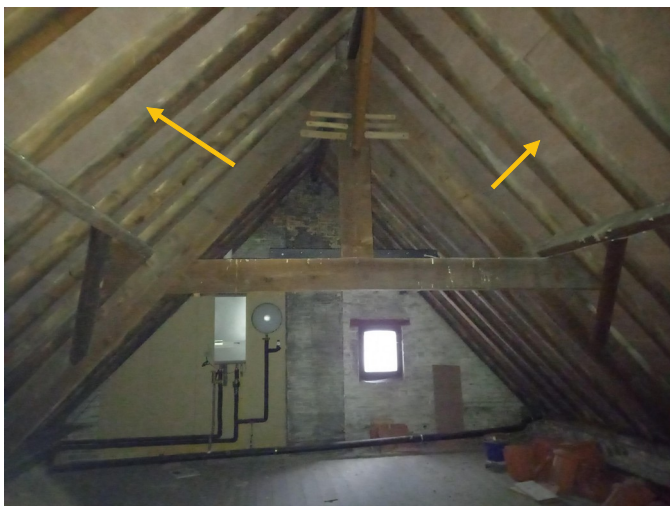
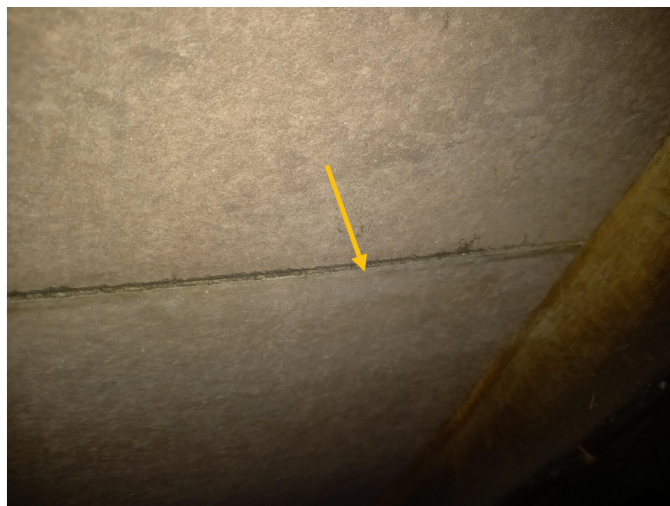
Geen asbest

#	Type	Referentie	Resultaat
12.1	Puntmonster	13851-4	Geen asbest

Beschrijving	Onderdakplaat vezelcement
Omgeving	Binnen
Primaire drager	Schuin dak
Bindmiddel van materiaal	Cement

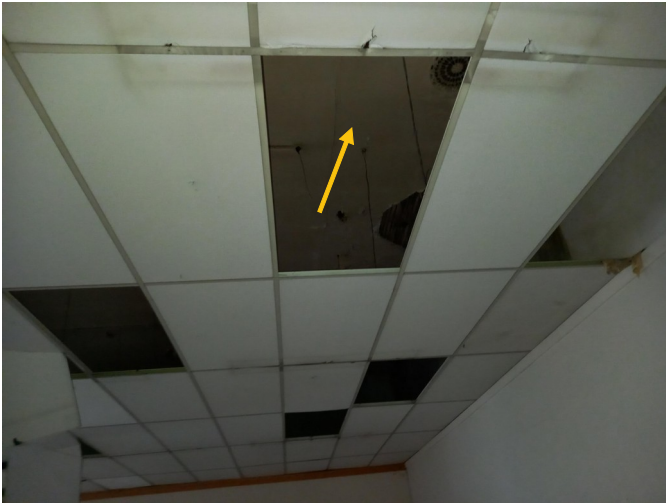
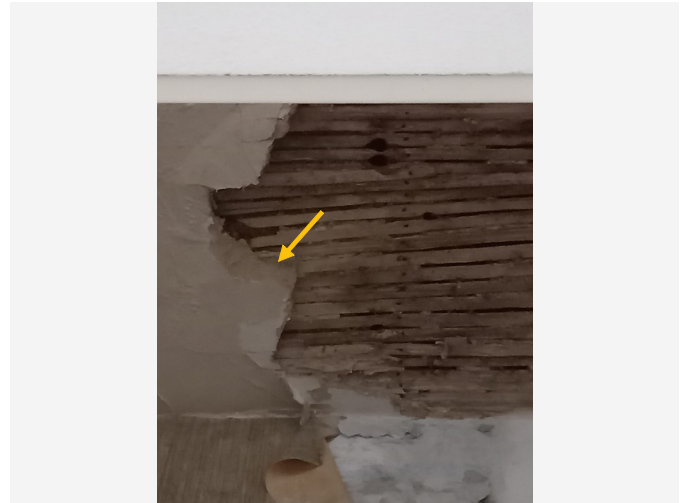
Fiche 13: Plafondpleister

Geen asbest

#	Type	Referentie	Resultaat
13.1	Mengmonster	13851-10	Geen asbest
13.2	Mengmonster	13851-12	Geen asbest
13.3	Mengmonster	13851-13	Geen asbest
13.4	Mengmonster	13851-16	Geen asbest
13.5	Mengmonster	13851-18	Geen asbest

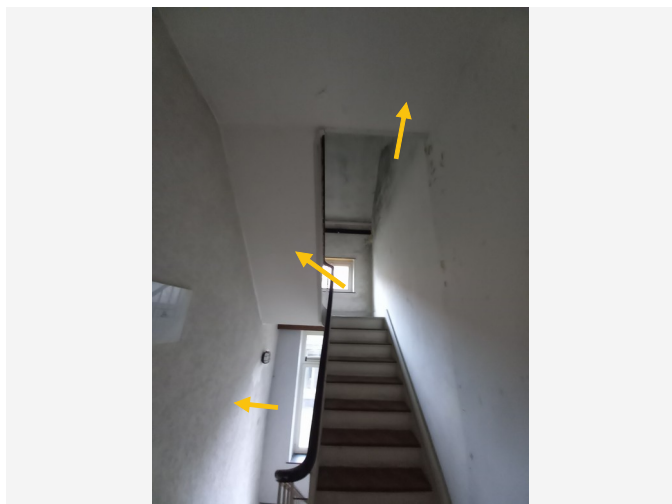
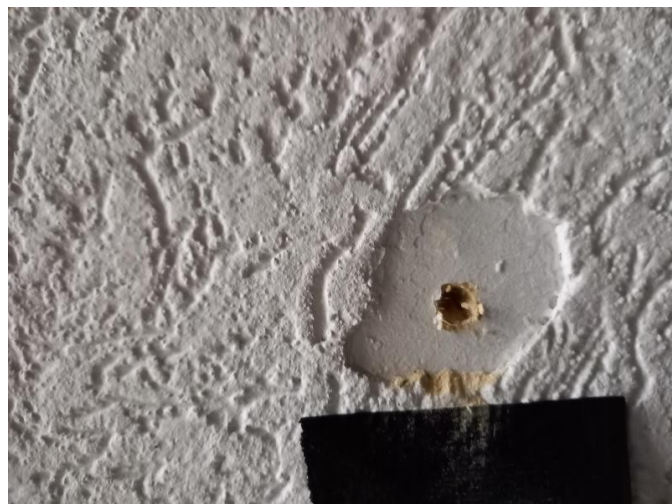
Geen asbest

#	Type	Referentie	Resultaat
14.1	Mengmonster	13851-14	Geen asbest
14.2	Mengmonster	13851-5	Geen asbest
14.3	Mengmonster	13851-8	Geen asbest

Beschrijving	Wand- en plafondpleister traphal
--------------	----------------------------------

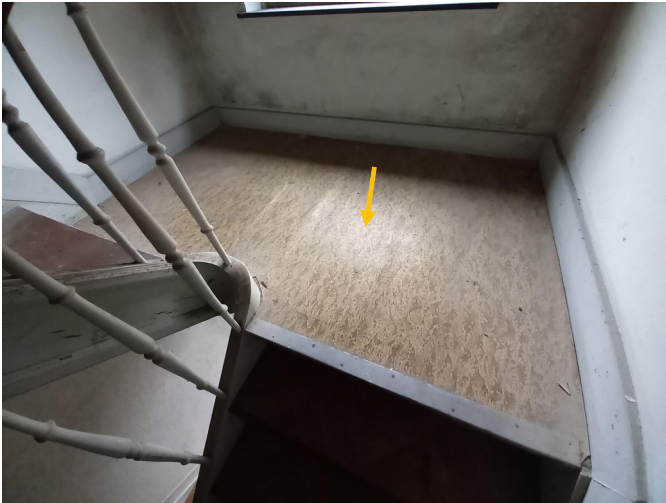
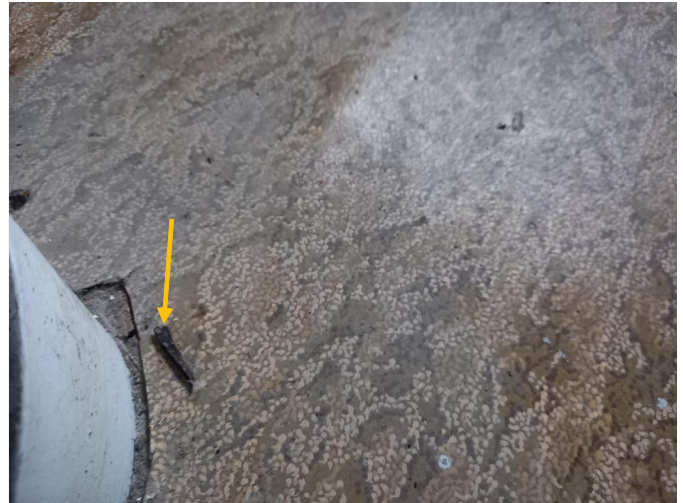
Fiche 15: Vloerzeil

Geen asbest

#	Type	Referentie	Resultaat
15.1	Puntmonster	13851-3	Geen asbest

Beschrijving	Vloerzeil
Omgeving	Binnen
Primaire drager	Vloer
Bindmiddel van materiaal	Karton - papier - viltachtig
