Asbestinventarisatetest

46002A1118/00C004

Attestnummer : 20240627-000474.000

Niet-asbestveilig

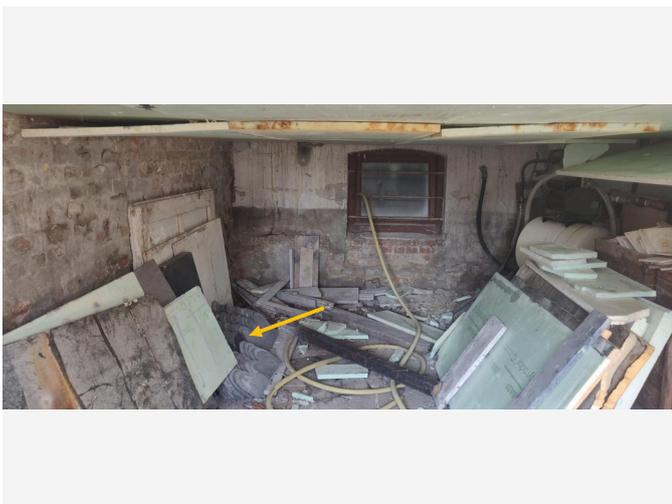
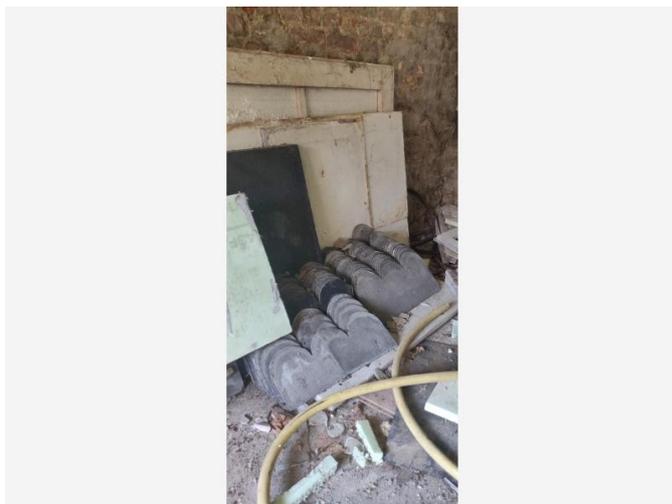
| Beschrijving | vezelcementen leien in kelder |
| Aanwezige resten | Voorraad oude vezelcement leien in de kelder |
| Hoeveelheid (gewicht - aantal) | <ul style="list-style-type: none">100,00 kg - 1 stuk |

Dringend verwijderen

- Verwijder het asbestafval.

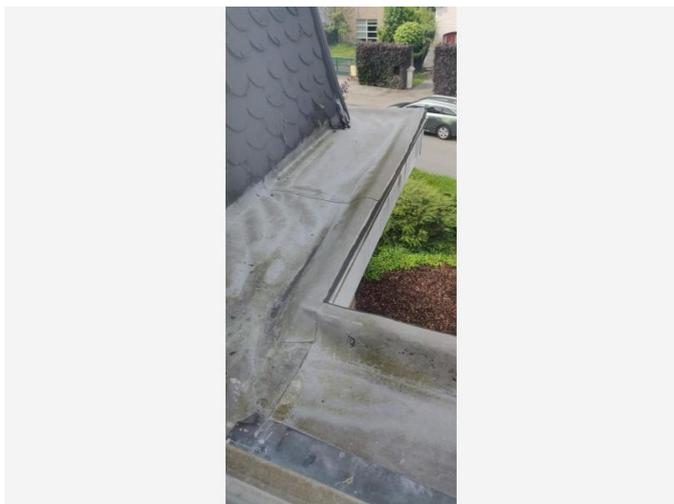
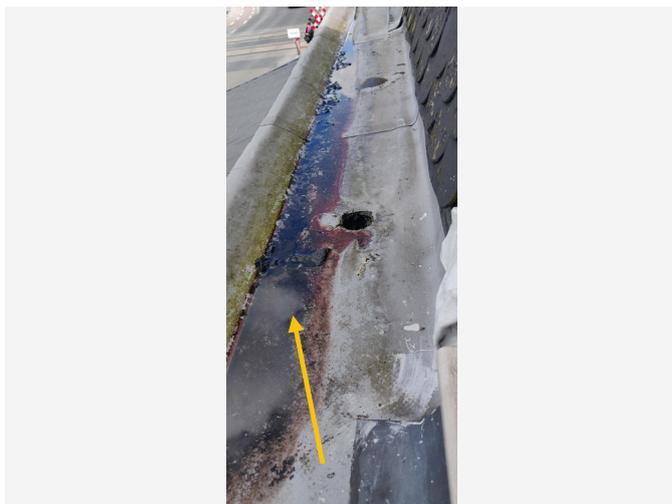
Algemene opmerkingen

Vernieuw leien dak om de contaminatie te stoppen.

| Beschrijving | asbest sediment in dakgoot |
| Bron van de resten | Leien dak |
| Gebondenheid resten | Niet hecht |

Dringend verwijderen

- Verwijder het asbestafval.

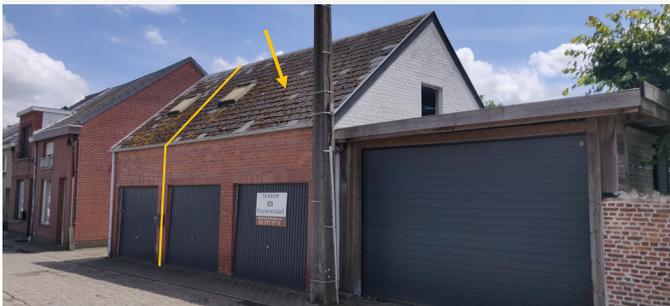
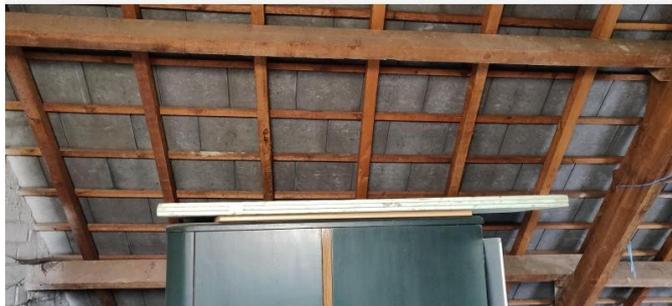
| Eindbeoordeling materiaalrisico | Hoog materiaalrisico en/of hoge kans op vezelvrijgave |

| Asbestsoort (vezeltype) | Crocidoliet aanwezig |
| Toestand van het materiaal | Matig beschadigd, matig verweerd |

| Beschrijving | leien puntdak garages |
| Hoeveelheid (oppervlakte - aantal) | <ul style="list-style-type: none">• 55,00 m² - 1 stuk |

Dringend verwijderen

- Zorg voor een veilig beheer en verwijder dit asbestmateriaal wanneer het bij werken eenvoudig bereikbaar wordt. Controleer de toestand jaarlijks op wijzigingen.

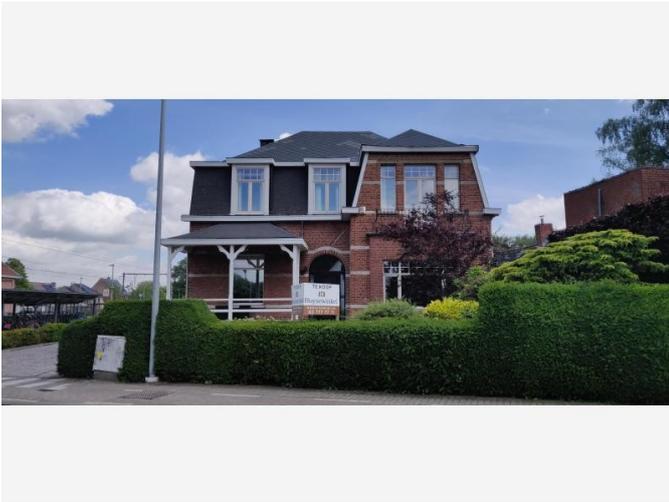
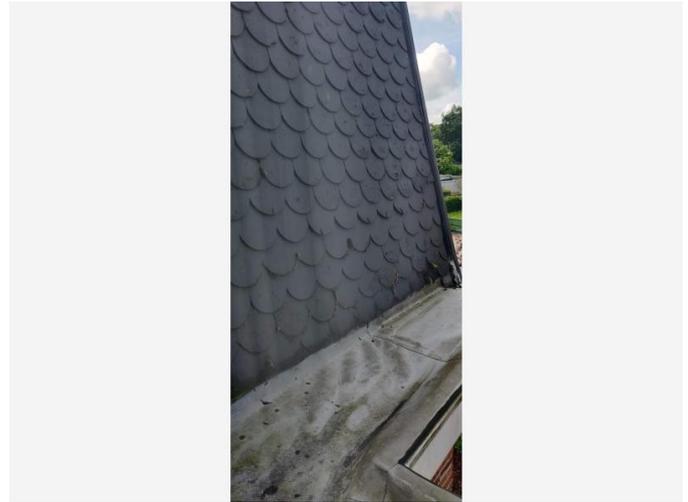
| Eindbeoordeling materiaalisico | Laag materiaalisico en/of verlaagde kans op vezelvrijgave |

| Asbestsoort (vezeltype) | Crocidoliet aanwezig |
| Toestand van het materiaal | Licht beschadigd, licht verweerd. Intact materiaal type Pical – asbestboard of categorie III 'gebondenheid' |

| Beschrijving | leien dak |
| Hoeveelheid (oppervlakte - aantal) | <ul style="list-style-type: none">• 180,00 m² - 1 stuk |

Verwijderen

- Zorg voor een veilig beheer en verwijder dit asbestmateriaal wanneer het bij werken eenvoudig bereikbaar wordt. Controleer de toestand jaarlijks op wijzigingen.
- Hemelwater dat afspoelt van asbestcement daken of gevels kan asbestdeeltjes bevatten. Gebruik het enkel voor gesloten circuits (bv. spoelen toiletten). Reinig na het vervangen van het dak of de gevel de dakgoten en regenwaterput of -ton om asbesthoudend sediment of slib te verwijderen

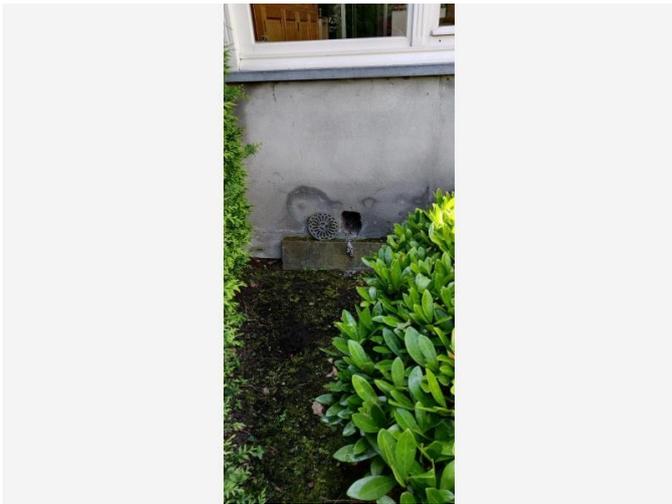
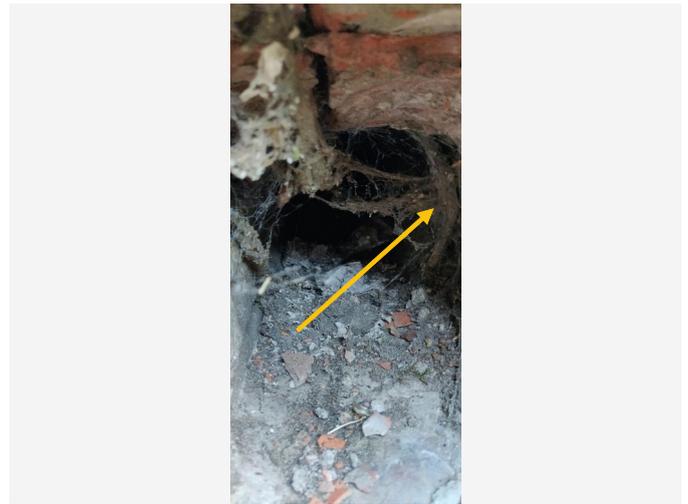
| Asbestsoort (vezeltype) | Crocidoliet aanwezig |

Verwijderen

- Verwijder dit asbestmateriaal zo snel mogelijk. Volg de toestand goed op.
