Asbestinventarisatetest

Rechtstraat 135, 9080 Lochristi

Attestnummer : 20240710-000213.000

Uitgegeven op : 10.07.2024

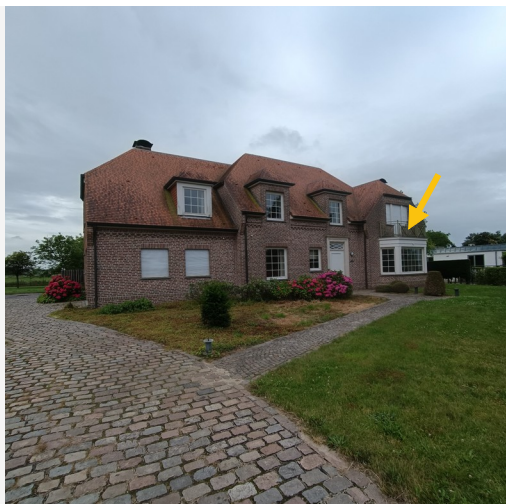
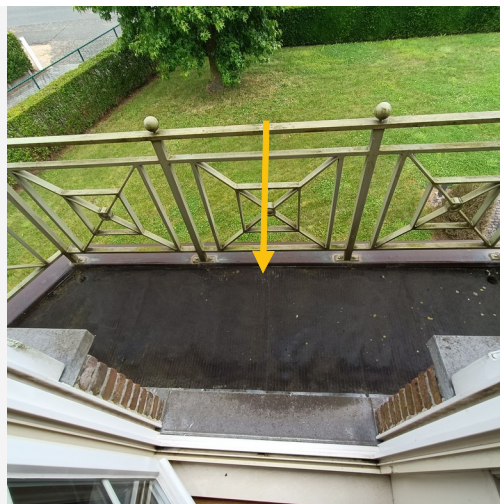
Het asbestmateriaal valt onder de mijlpaal van 2040.

Eindbeoordeling materiaalrisico	Laag materiaalrisico en/of verlaagde kans op vezelvrijgave
---------------------------------	--

Gebondenheid	Categorie 1: hechtgebonden in oorsprong
Asbestsoort (vezeltype)	Alleen chrysotiel
Asbestconcentratie	Laag (< 50%)
Afschermingsgraad van het gehele materiaal	Geheel of deels vrij aan de buitenlucht
Toestand van het materiaal	Licht beschadigd, licht verweerd. Intact materiaal type Pical – asbestboard of categorie III 'gebondenheid'

Beschrijving	Plat dak boven erker voorgevel
Omgeving	Buiten
Primaire drager	Plat dak
Asbestmateriaal	Dak- en gevelbekleding - Roofing
Bindmiddel van asbestmateriaal	Bitumen (roofing, teer, asfalt)
Gebondenheid op basis van bindmiddel	Hecht
Hoeveelheid (oppervlakte - aantal)	<ul style="list-style-type: none"> • 2,36 m² - 1 stuk
Totale oppervlakte	2,36 m ²
Eenvoudig bereikbaar	Ja
Bevestigingswijze	<ul style="list-style-type: none"> • Verlijmd, ingegoten, versmeerd
Identificatiemethode	<p>Vaststelling zonder monstername</p> <p>Motivatie: Groot risico op structurele gevolgschade (lekkage, werking installatie,...)</p>
Destructieve handeling voor identificatie	Nee
Opmerking	<p>Volgens het inspectieprotocol is een monstername van roofing verplicht om dit te identificeren als niet-asbesthoudend. Een monstername is echter niet mogelijk wegens kans op lekkage. De toepassing wordt in de databank als asbestverdacht beschouwd. Mogelijks kunnen er ook asbestverdachte onderlagen aanwezig zijn. Het is aangewezen om extra controle uit te voeren bij eventuele renovatiewerken. De vermelde oppervlaktes, diktes en volumes betreffen een beredeneerde schatting. Er worden geen rechten verleend aan deze oppervlaktes/diktes/volumes.</p>

- Zorg voor een veilig beheer. Vermijd het beschadigen van het asbestmateriaal. Controleer de toestand jaarlijks op wijzigingen.

- Eenvoudige handelingen: mag via doe-het-zelf of door werknemer(s) met opleidingsattest eenvoudige handelingen

EH doe-het zelf en/of opgeleid aannemer (tenzij de roofing zijn bindingssterkte verloren is)

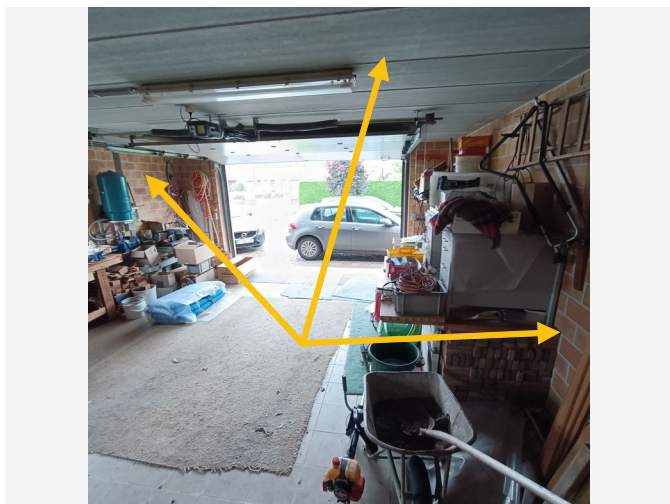
Wanden en plafonds niet bepleisterd.

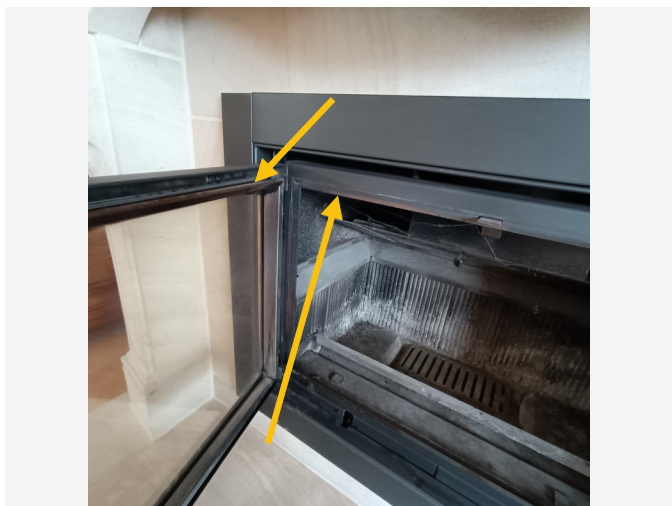
De koord werd visueel herkend als een synthetische koord en is niet asbesthoudend.

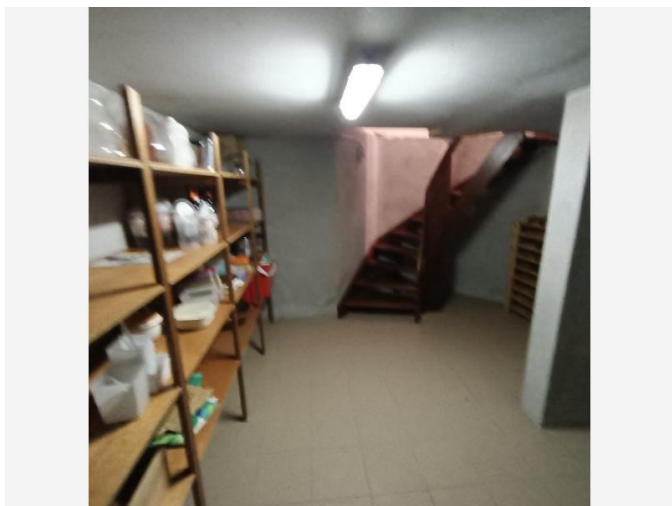
De kelder werd gecontroleerd, er zijn geen zichtbare toepassingen gevonden.

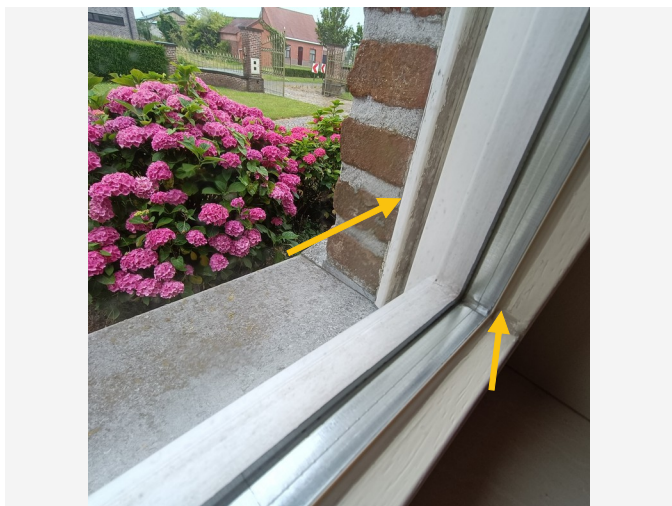
De gebruikte siliconen kit is niet asbestverdacht.

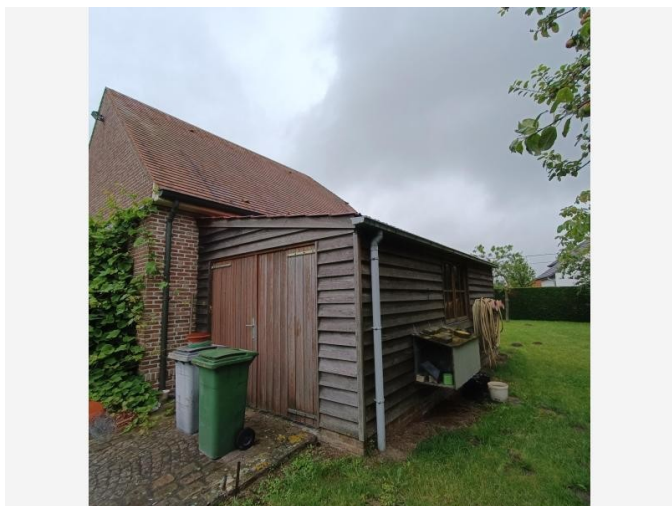
Tuinhuis vervaardigd uit hout, voorzien van pannen.

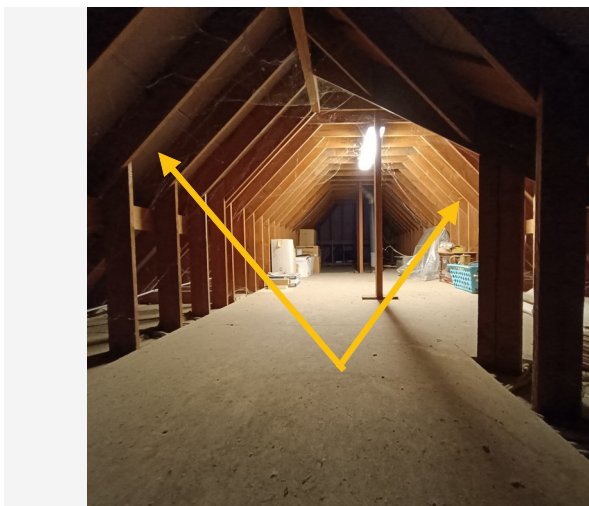
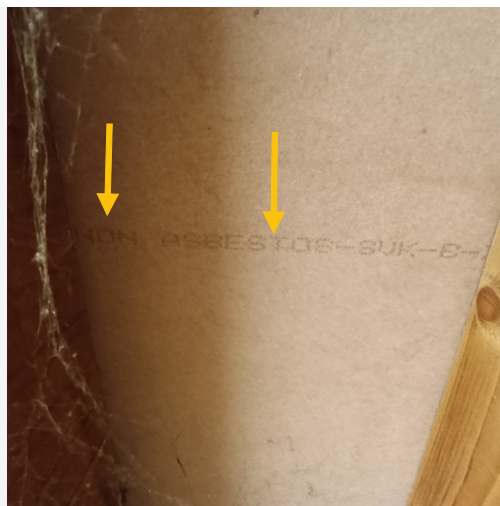
Geen asbest

Beschrijving	Onderdak hellende daken
Omgeving	Binnen
Identificatiemethode	Vaststelling zonder monsternamen
Destructieve handeling voor identificatie	Nee
Opmerking	Het onderdak werd gecontroleerd, opschrift non asbestos op platen.

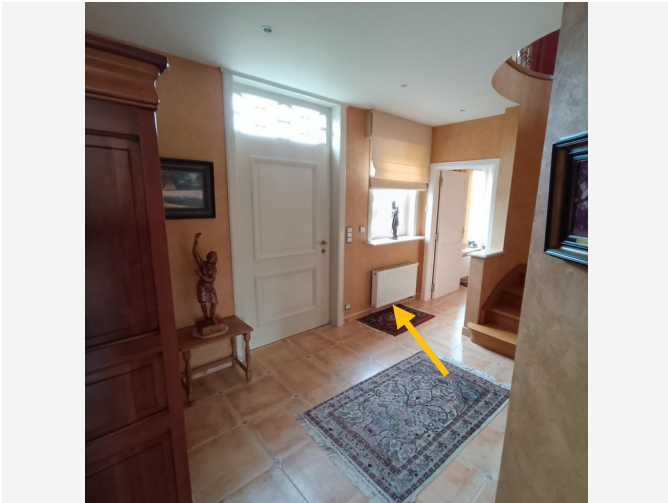
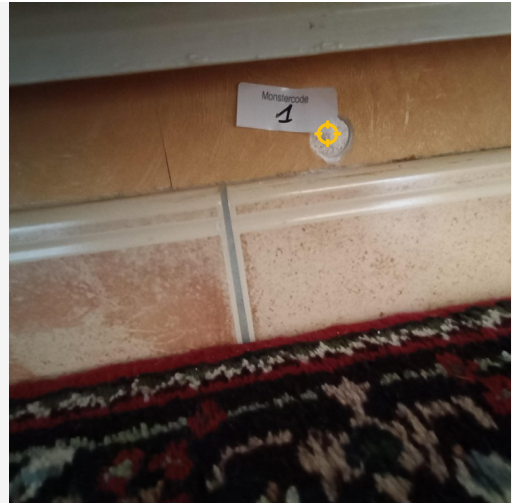
Geen asbest

#	Type	Referentie	Resultaat
9.1	Mengmonster	1	Geen asbest

Beschrijving	Pleisterwerk wanden
Omgeving	Binnen
Primaire drager	Binnenwand
Bindmiddel van materiaal	Gips - kalk
Gebondenheid op basis van bindmiddel	Niet-hechtgebonden
Hoeveelheid (oppervlakte - dikte - aantal)	• 350,00 m ² - 1,00 cm - 1 stuk
Totaal volume	3,50 m ³
Identificatiemethode	Vaststelling met monstername
Destructieve handeling voor identificatie	Nee
Opmerking	<p>Volgens het inspectieprotocol is een monstername van het pleisterwerk verplicht om dit te identificeren als niet-asbesthoudend.</p> <p>Locatie staalnames: individuele ruimte: slaapkamer berging +1 / natte ruimte: keuken / stookplaats: nvt (garage niet bepleisterd) / traphal: hal gvl.</p> <p>De vermelde oppervlaktes en volumes betreffen een beredeneerde schatting. Er worden geen rechten verleend aan deze oppervlaktes/volumes. De dikte is een schatting die voortvloeit uit de monsterplaatsen en is daarom niet altijd representatief.</p>

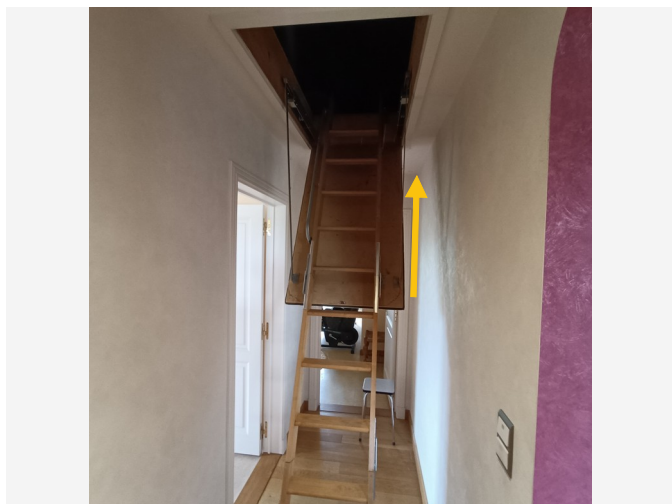
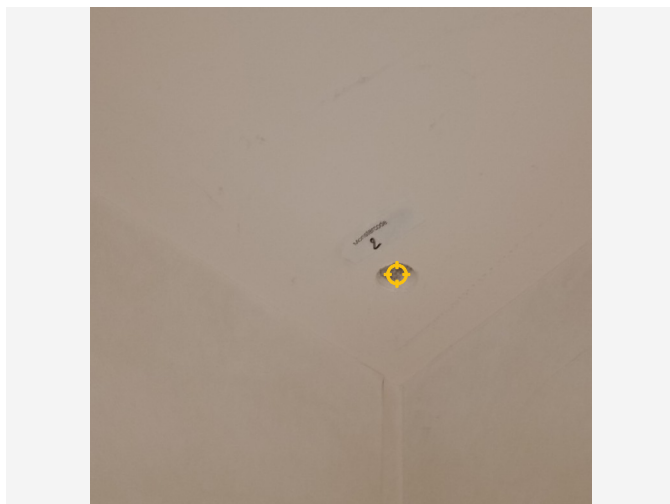
Fiche 10: Pleisterwerk Plafonds

Geen asbest

#	Type	Referentie	Resultaat
10.1	Mengmonster	2	Geen asbest

Beschrijving	Pleisterwerk Plafonds
Omgeving	Binnen
Primaire drager	Plafond
Bindmiddel van materiaal	Gips - kalk
Gebondenheid op basis van bindmiddel	Niet-hechtgebonden
Hoeveelheid (oppervlakte - dikte - aantal)	• 312,00 m ² - 1,00 cm - 1 stuk
Totaal volume	3,12 m ³
Identificatiemethode	Vaststelling met monstername
Destructieve handeling voor identificatie	Nee
Opmerking	<p>Volgens het inspectieprotocol is een monstername van het pleisterwerk verplicht om dit te identificeren als niet-asbesthoudend.</p> <p>Locatie staalnames: individuele ruimte: slaapkamer achteraan / natte ruimte: keuken / stookplaats: nvt (garage niet beplesterd) / traphal: hal +1</p> <p>De vermelde oppervlaktes en volumes betreffen een beredeneerde schatting. Er worden geen rechten verleend aan deze oppervlaktes/volumes. De dikte is een schatting die voorkomt uit de monsterplaatsen en is daarom niet altijd representatief.</p>

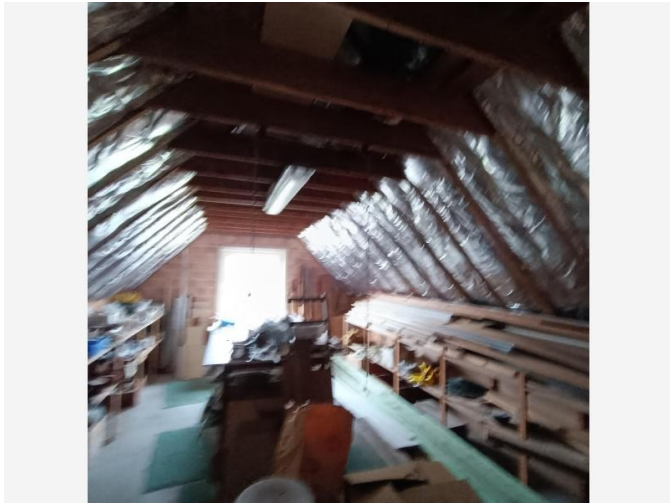
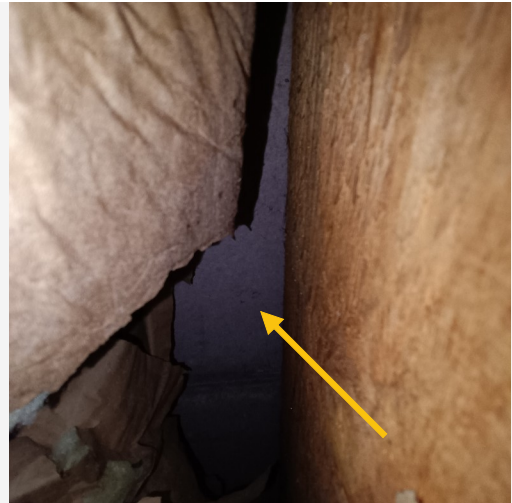
Geen asbest

Beschrijving	Onderdak garage
Omgeving	Binnen
Identificatiemethode	Vaststelling zonder monsternamen
Destructieve handeling voor identificatie	Nee
Opmerking	Betreft dezelfde toepassing dan de woning.
