Asbestinventarisatetest

Gebroeders Van Eyckstraat 25, 9000 Gent

Attestnummer : 20230522-000555.000

Uitgegeven op : 22.05.2023

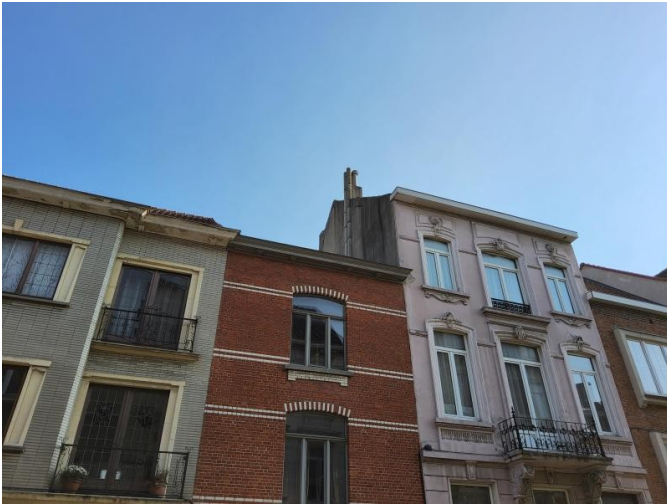
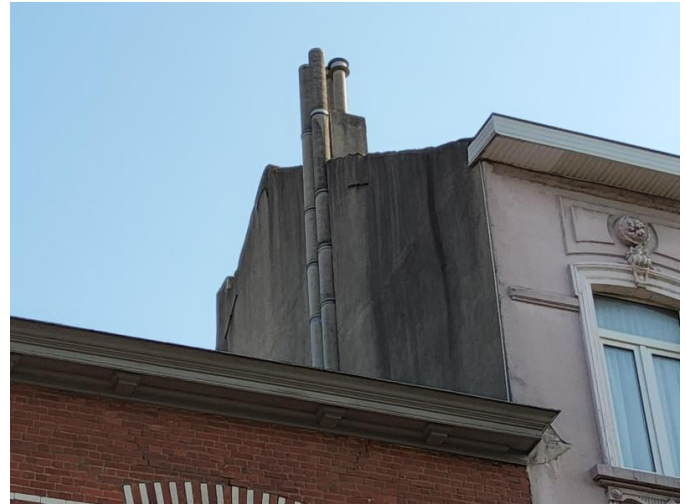
- Eenvoudige handelingen: enkel door erkend asbestverwijderaar
Er is een Asbestcement schouwkoker te zien boven het gebouw. Deze toepassing kan via eenvoudige handeling verwijderd worden door een professional die beschikt over het opleidingsattest 'Asbestverwijdering eenvoudige handelingen'. Bij het verwijderen moet steeds rekening worden gehouden met alle milieu- en veiligheidsvoorschriften.

Eindbeoordeling materiaalrisico	Verhoogd materiaalrisico en/of verhoogde kans op vezelvrijgave
---------------------------------	--

Gebondenheid	Categorie 1: hechtgebonden in oorsprong
Asbestsoort (vezeltype)	Crocidoliet aanwezig
Asbestconcentratie	Laag (< 50%)
Afschermingsgraad van het gehele materiaal	Geheel of deels vrij aan de buitenlucht
Toestand van het materiaal	Matig beschadigd, matig verweerd

Beschrijving	Schouwkoer linkerzijde
Omgeving	Buiten
Primaire drager	Wand buitenschil
Asbestmateriaal	Rookgaskanaal
Bindmiddel van asbestmateriaal	Cement
Gebondenheid op basis van bindmiddel	Hecht
Hoeveelheid (lengte - omtrek - dikte - aantal)	• 16,00 m - 45,00 cm - 3,00 cm - 1 stuk
Totaal volume	0,216 m ³
Eenvoudig bereikbaar	Ja
Bevestigingswijze	• Verlijmd, ingegoten, versmeerd

Verwijderen

- Zorg voor een veilig beheer. Vermijd het beschadigen van het asbestmateriaal. Controleer de toestand jaarlijks op wijzigingen.
- Zorg voor een veilig beheer en verwijder dit asbestmateriaal wanneer het bij werken eenvoudig bereikbaar wordt. Controleer de toestand jaarlijks op wijzigingen.

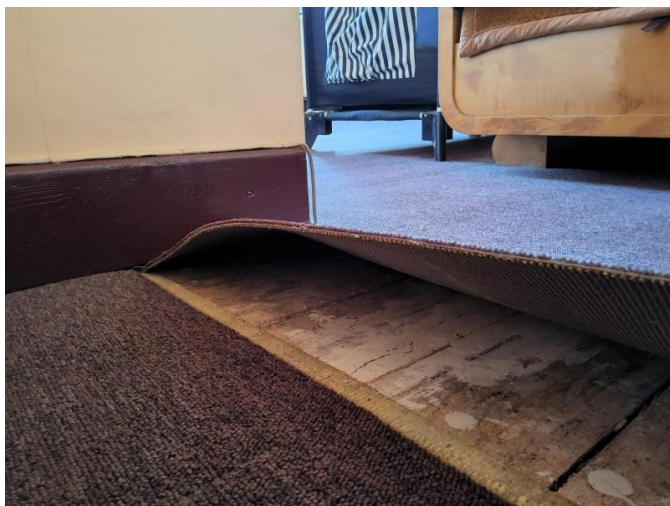
Op slaapkamer 2 ligt er een losliggende vloerzeil met daaronder houten planken vloer.

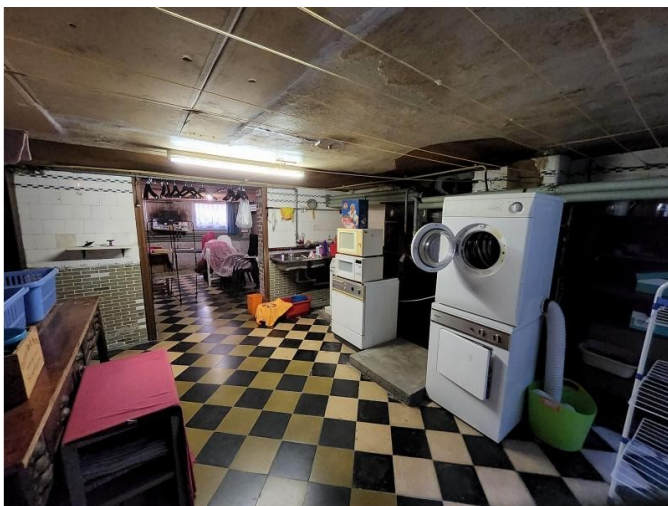
Een deel van de muur in de kelder is bezet met wandtegels, mogelijks kan de tegellijm asbest bevatten. Op heden is het niet mogelijk om monsternamen te doen aangezien het een niet-destructief onderzoek is en nergens wandtegels loszitten. Alsook kan er niet met zekerheid worden nagegaan wanneer de wandtegels werden aangebracht aan de binnenmuur.

Bij renovatie is het aan te raden om de tegellijm te laten analyseren of de wandtegels met de kleeflijm te beschouwen als asbesthoudend materiaal.

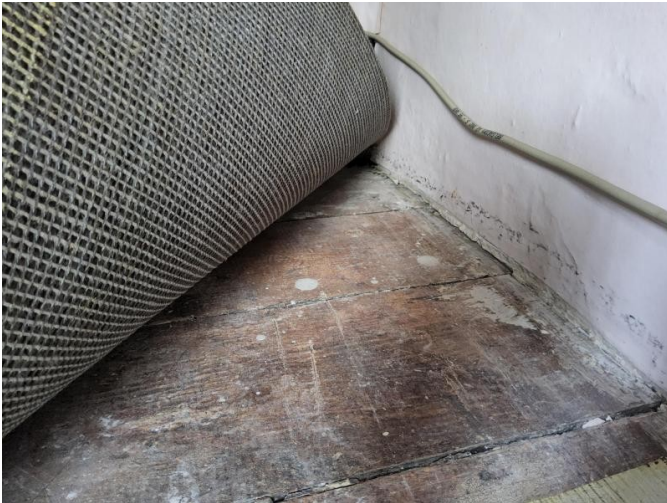
Op slaapkamer 1 ligt er een losliggende vloerzeil met daaronder houten planken vloer.

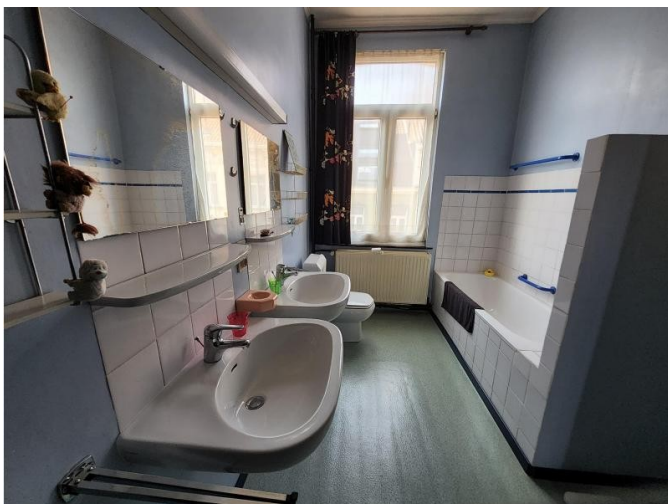
Een deel van de muur in de badkamer is bezet met wandtegels, mogelijks kan de tegellijm asbest bevatten. Op heden is het niet mogelijk om monsternamen te doen aangezien het een niet-destructief onderzoek is en nergens wandtegels loszitten. Alsook kan er niet met zekerheid worden nagegaan wanneer de wandtegels werden aangebracht aan de binnenmuur.

Bij renovatie is het aan te raden om de tegellijm te laten analyseren of de wandtegels met de kleeflijm te beschouwen als asbesthoudend materiaal.

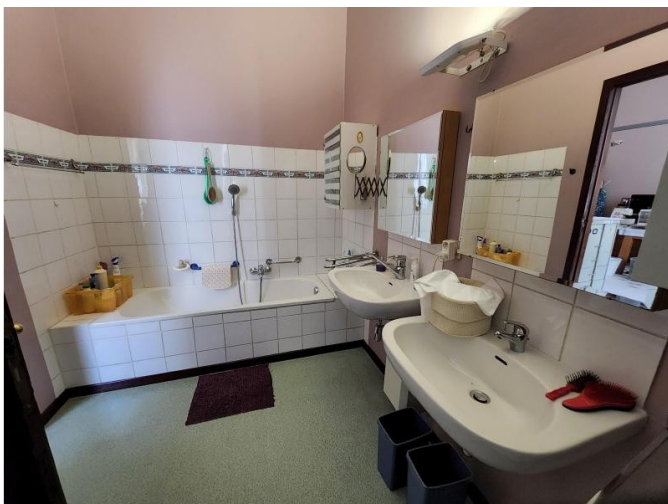
Een deel van de muur in de badkamer 1 is bezet met wandtegels, mogelijks kan de tegellijm asbest bevatten. Op heden is het niet mogelijk om monsternamen te doen aangezien het een niet-destructief onderzoek is en nergens wandtegels loszitten. Alsook kan er niet met zekerheid worden nagegaan wanneer de wandtegels werden aangebracht aan de binnenmuur.

Bij renovatie is het aan te raden om de tegellijm te laten analyseren of de wandtegels met de kleeflijm te beschouwen als asbesthoudend materiaal.

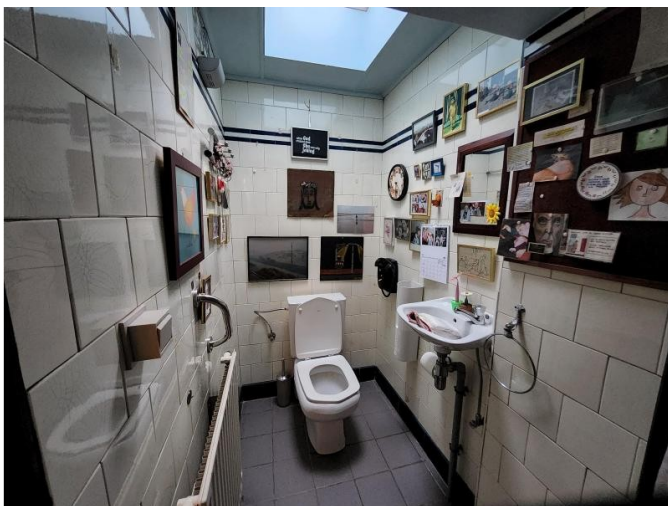
Een deel van de muur in het toilet op het gelijkvloers is bezet met wandtegels, mogelijks kan de tegellijm asbest bevatten. Op heden is het niet mogelijk om monsternamen te doen aangezien het een niet-destructief onderzoek is en nergens wandtegels loszitten. Alsook kan er niet met zekerheid worden nagegaan wanneer de wandtegels werden aangebracht aan de binnenmuur.

Bij renovatie is het aan te raden om de tegellijm te laten analyseren of de wandtegels met de kleeflijm te beschouwen als asbesthoudend materiaal.

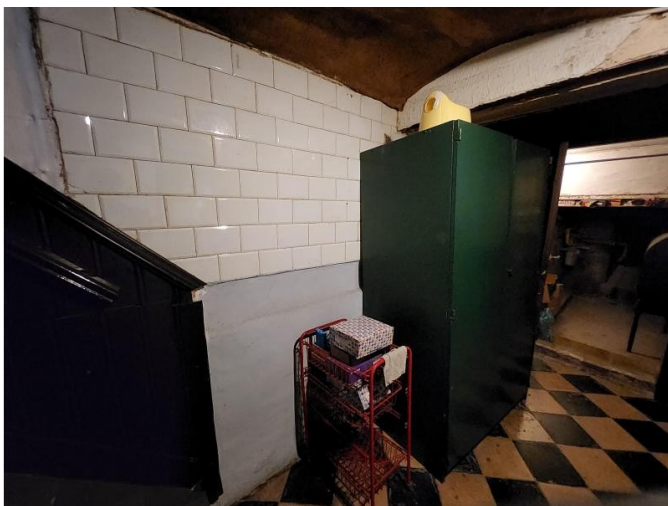
Een deel van de muur in de kelder aan de trap is bezet met wandtegels, mogelijks kan de tegellijm asbest bevatten. Op heden is het niet mogelijk om monsternamen te doen aangezien het een niet-destructief onderzoek is en nergens wandtegels loszitten. Alsook kan er niet met zekerheid worden nagegaan wanneer de wandtegels werden aangebracht aan de binnenmuur.

Bij renovatie is het aan te raden om de tegellijm te laten analyseren of de wandtegels met de kleeflijm te beschouwen als asbesthoudend materiaal.

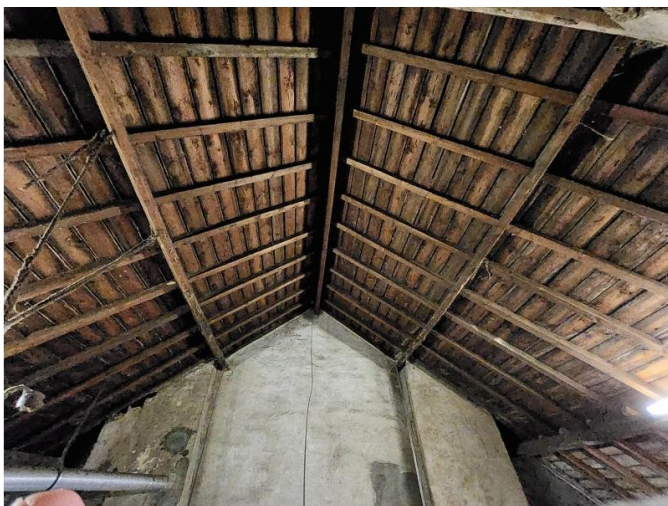
Het onderdak van de woning betreft houten planken.

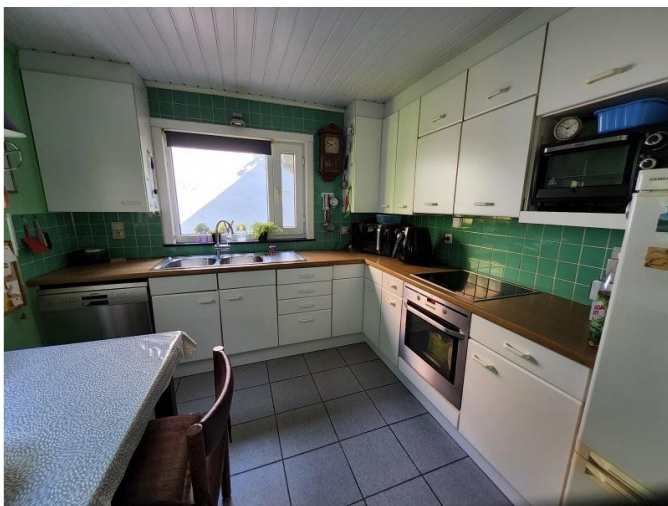
Een deel van de muur in de keuken is bezet met wandtegels, mogelijks kan de tegellijm asbest bevatten. Op heden is het niet mogelijk om monsternamen te doen aangezien het een niet-destructief onderzoek is en nergens wandtegels loszitten. Alsook kan er niet met zekerheid worden nagegaan wanneer de wandtegels werden aangebracht aan de binnenmuur.

Bij renovatie is het aan te raden om de tegellijm te laten analyseren of de wandtegels met de kleeflijm te beschouwen als asbesthoudend materiaal.

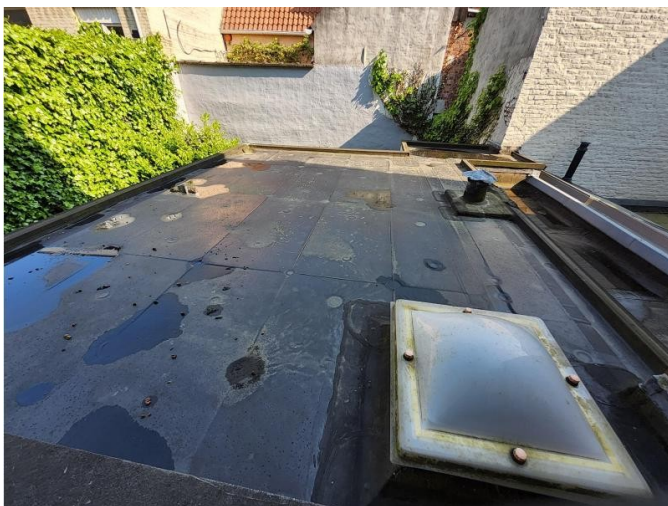
Op de keuken is er een plat dak bestaande uit EPDM.

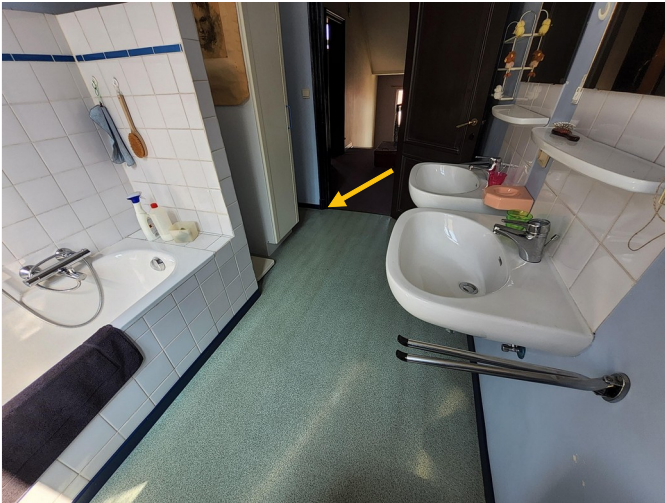
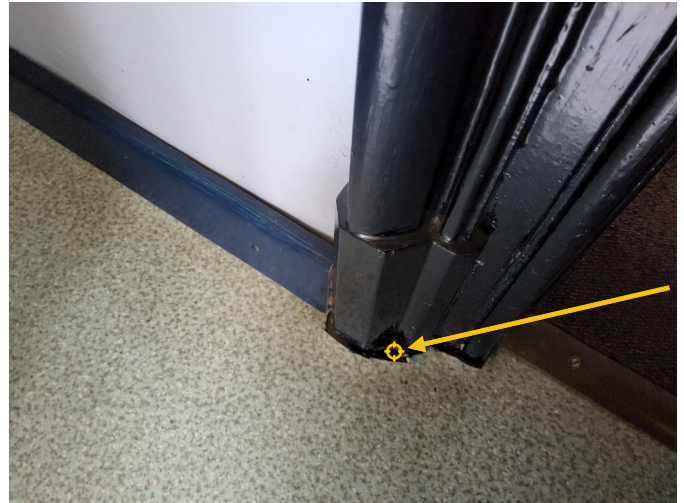
Fiche 12: Vloerzeil badkamer 1

Geen asbest

#	Type	Referentie	Resultaat
12.1	Mengmonster	Staal 2.1	Geen asbest

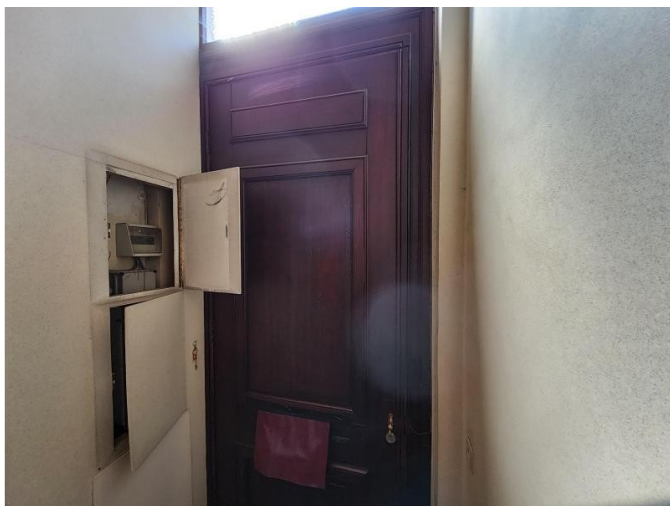
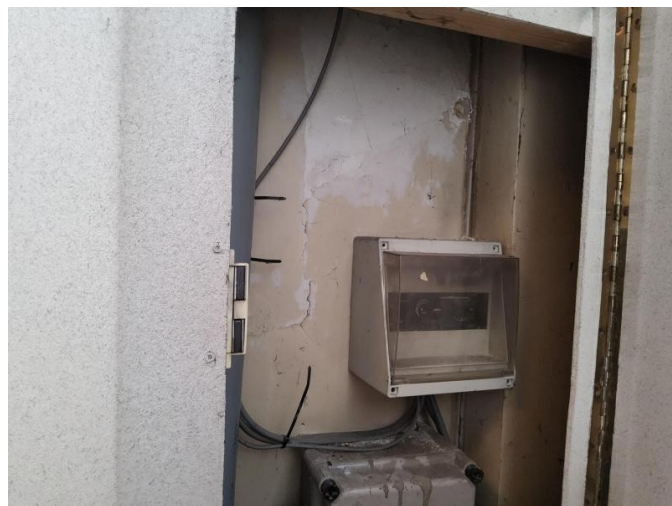
Fiche 13: Pleisterwerk gelijkvloers

Geen asbest

#	Type	Referentie	Resultaat
13.1	Mengmonster	Staal 1.4	Geen asbest

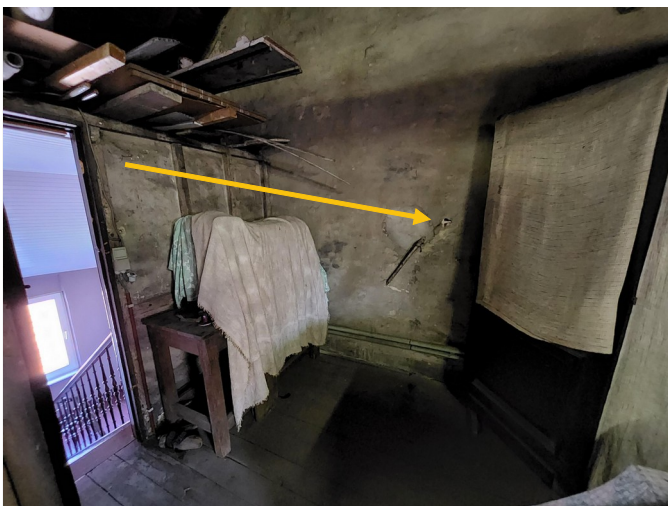
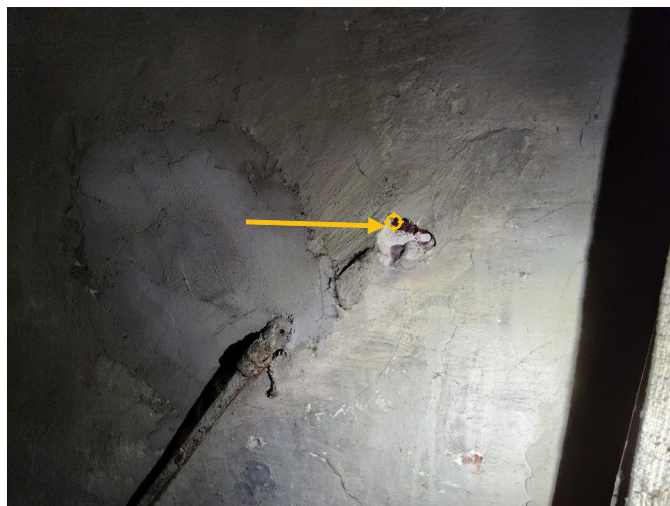
Geen asbest

#	Type	Referentie	Resultaat
14.1	Mengmonster	Staal 1.1	Geen asbest

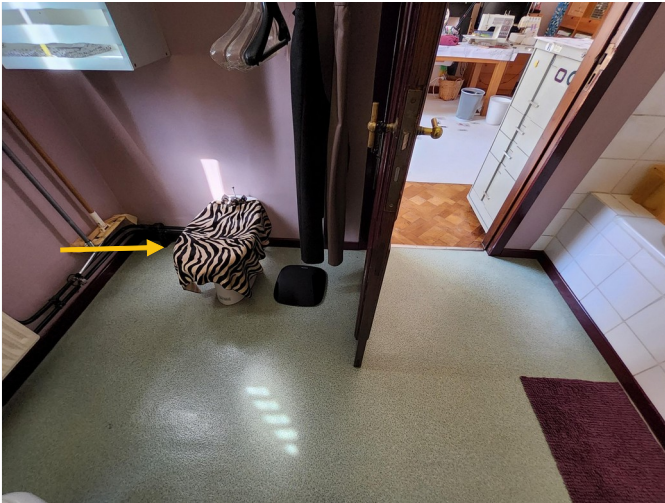
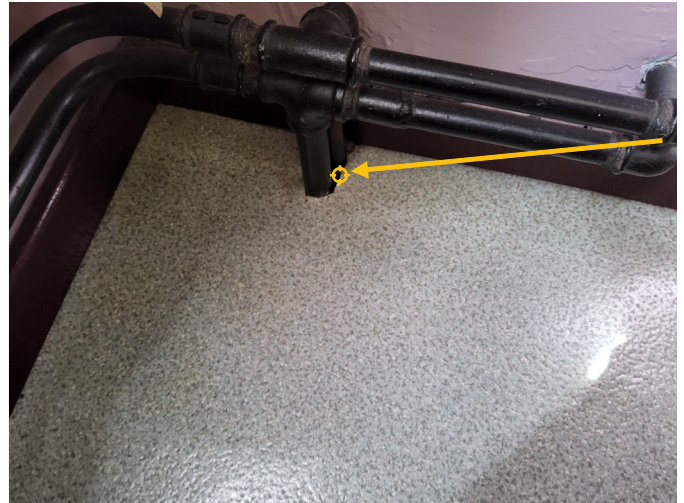
Fiche 15: Vloerzeil badkamer 2

Geen asbest

#	Type	Referentie	Resultaat
15.1	Mengmonster	Staal 2.2	Geen asbest

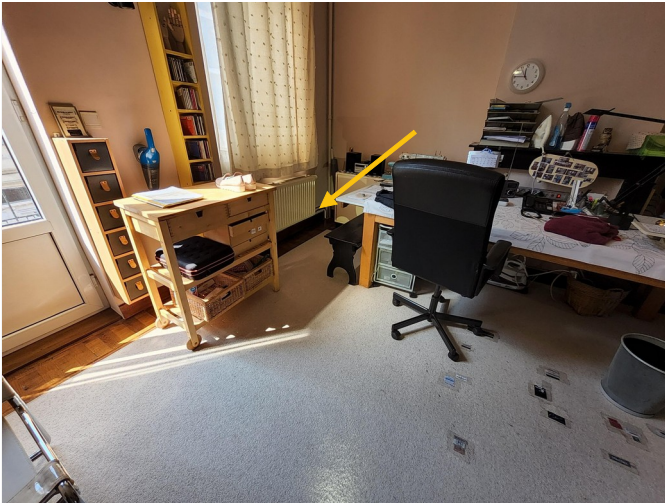
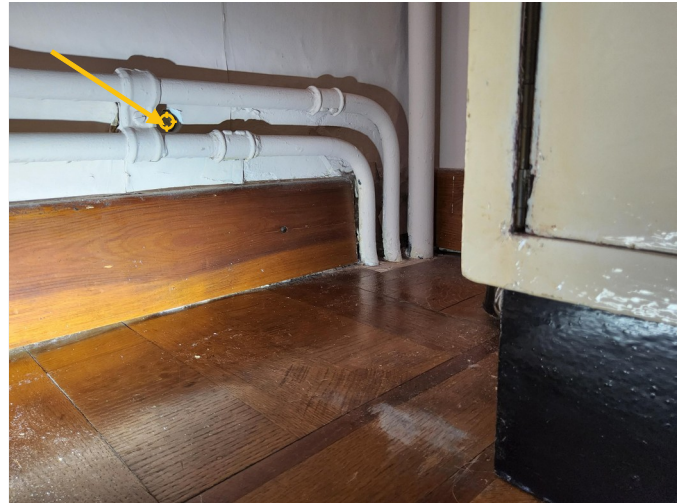
Fiche 16: Pleisterwerk werkruimte

Geen asbest

#	Type	Referentie	Resultaat
16.1	Mengmonster	Staal 1.3	Geen asbest

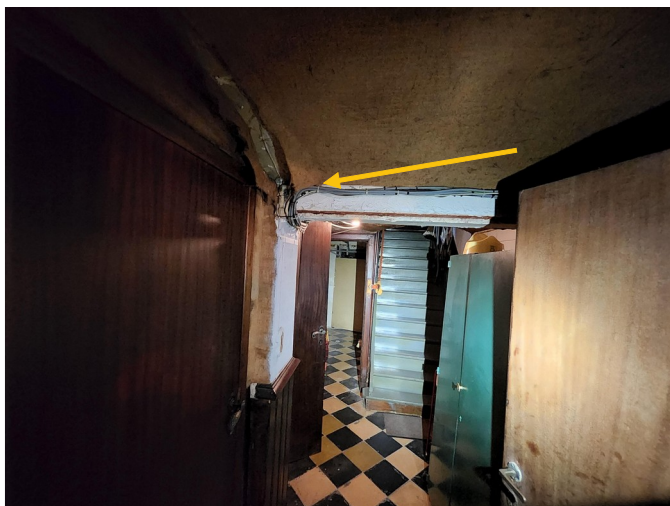
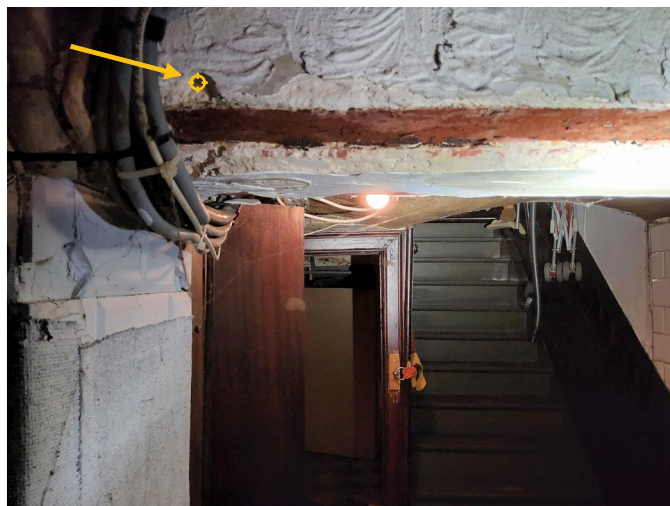
Geen asbest

#	Type	Referentie	Resultaat
17.1	Mengmonster	Staal 1.5	Geen asbest

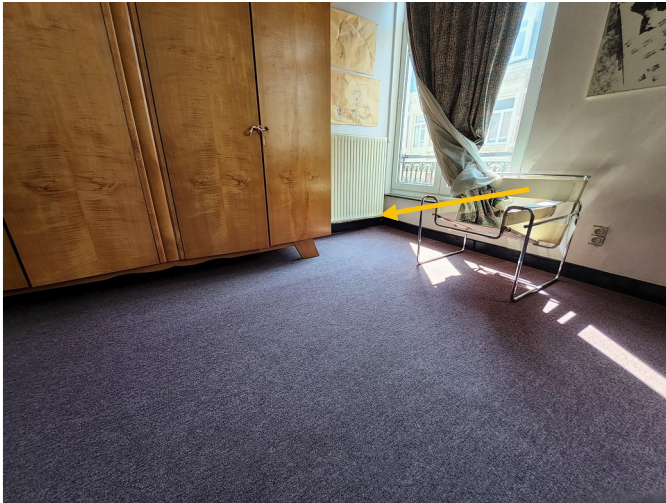
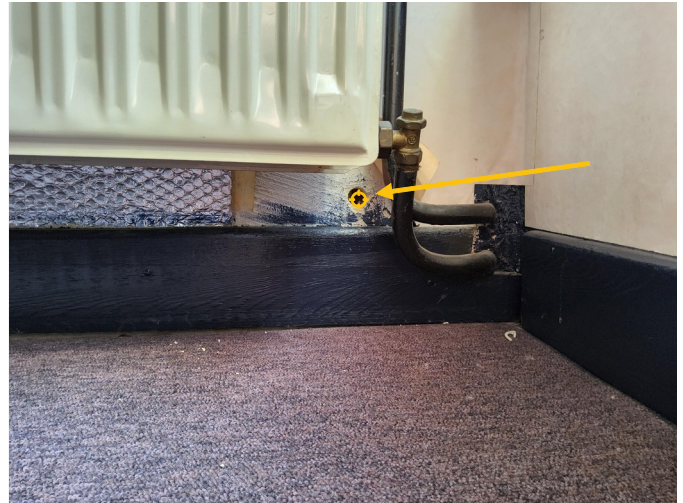
Fiche 18: Pleisterwerk slaapkamer 1 voor

Geen asbest

#	Type	Referentie	Resultaat
18.1	Mengmonster	Staal 1.2	Geen asbest
