Asbestinventarisatetest

De Dammenlaan 1, 9200 Dendermonde

Attestnummer : 20230801-000173.000

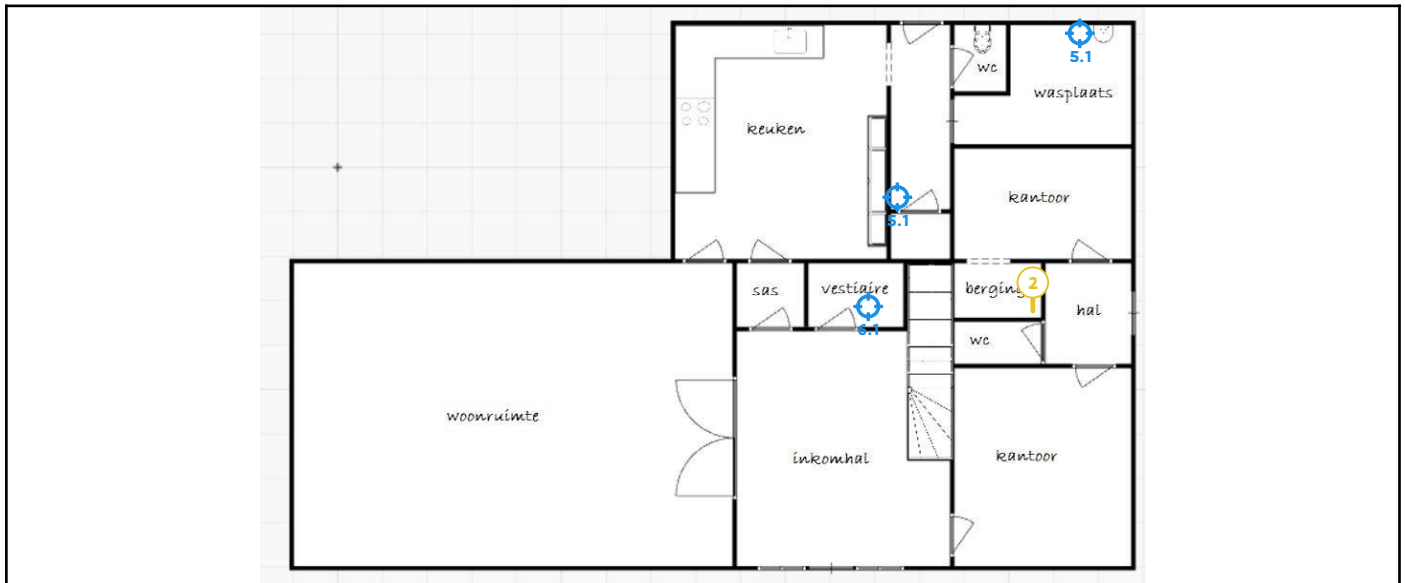
Plan 1.3: Verdieping 0

Beschrijving	Type	Actie
2. Buis	Asbestmateriaal	Zorgvuldig beheren
5. Pleister - wand	Geen asbest	-
5.1 Code: AHST1	Mengmonster	-
6. Pleister - plafond	Geen asbest	-
6.1 Code: AHST2	Mengmonster	-

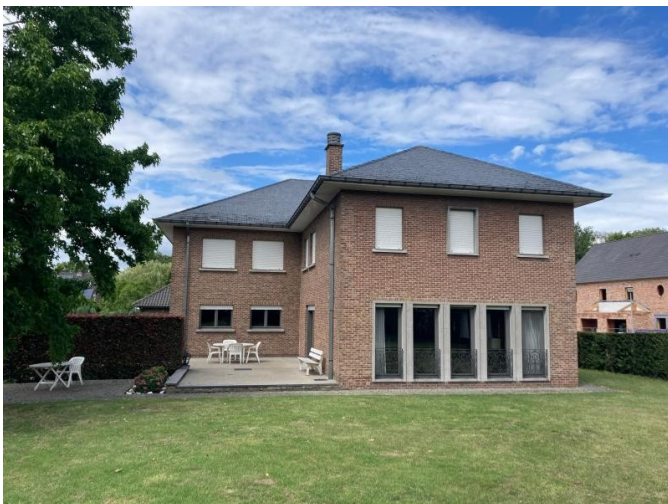
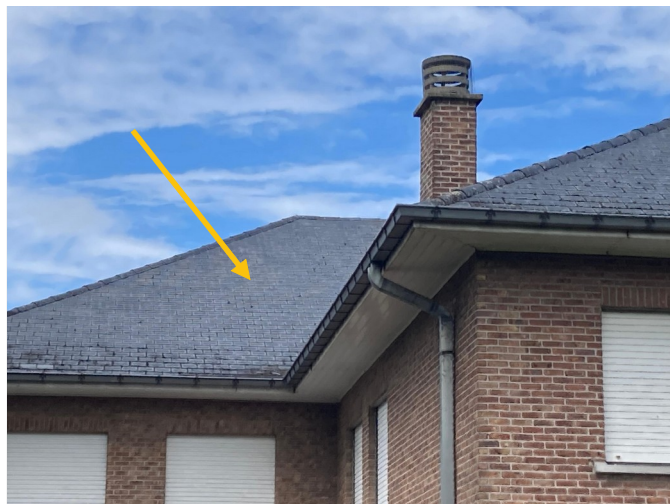
Overzichtsfoto

Detailfoto

Het asbestmateriaal valt onder de mijlpaal van 2034.

Verwijderen

Eindbeoordeling materiaalrisico	Verhoogd materiaalrisico en/of verhoogde kans op vezelvrijgave
---------------------------------	--

Gebondenheid	Categorie 1: hechtgebonden in oorsprong
Asbestsoort (vezeltype)	Crocidoliet aanwezig
Asbestconcentratie	Laag (< 50%)
Afschermingsgraad van het gehele materiaal	Geheel of deels (ook) vrij aan de binnenlucht
Toestand van het materiaal	Licht beschadigd, licht verweerd. Intact materiaal type Pical – asbestboard of categorie III 'gebondenheid'

Beschrijving	Dakbedekking - hellend dak - leien
Omgeving	Grenst aan binnen- en buitenlucht
Primaire drager	Schuin dak
Asbestmateriaal	Dak- en gevelbekleding - Lei, shingle
Bindmiddel van asbestmateriaal	Cement
Gebondenheid op basis van bindmiddel	Hecht
Hoeveelheid (oppervlakte - aantal)	• 250,00 m ² - 1 stuk
Totale oppervlakte	250,00 m ²

Eenvoudig bereikbaar	Ja
Bevestigingswijze	<ul style="list-style-type: none">• Genageld, geniet
Identificatiemethode	Vaststelling zonder monstername
Destructieve handeling voor identificatie	Nee
Opmerking	Elke in het asbestattest vermelde hoeveelheid - oppervlakte - afmeting - gewicht is een raming . Geen menuiserie onderdak.

- Zorg voor een veilig beheer. Vermijd het beschadigen van het asbestmateriaal. Controleer de toestand jaarlijks op wijzigingen.
- Hemelwater dat afspoelt van asbestcement daken of gevels kan asbestdeeltjes bevatten. Gebruik het enkel voor gesloten circuits (bv. spoelen toiletten). Reinig na het vervangen van het dak of de gevel de dakgoten en regenwaterput of -ton om asbesthoudend sediment of slib te verwijderen

- Eenvoudige handelingen: mag via doe-het-zelf of door werknemer(s) met opleidingsattest eenvoudige handelingen
Cfr. VLAREM wetgeving en Codex Welzijn op het werk. Regelgeving strikt opvolgen. Verwijderen met handgereedschap - geen sneldraaiende werktuigen gebruiken. Vermijd beschadigen - niet gooien/niet breken.
- Eenvoudige handelingen: enkel door erkend asbestverwijderaar
Indien de leien niet kunnen verwijderd worden zonder deze te beschadigen, dan dient de verwijdering uitgevoerd te worden door een erkend asbestverwijderaar.

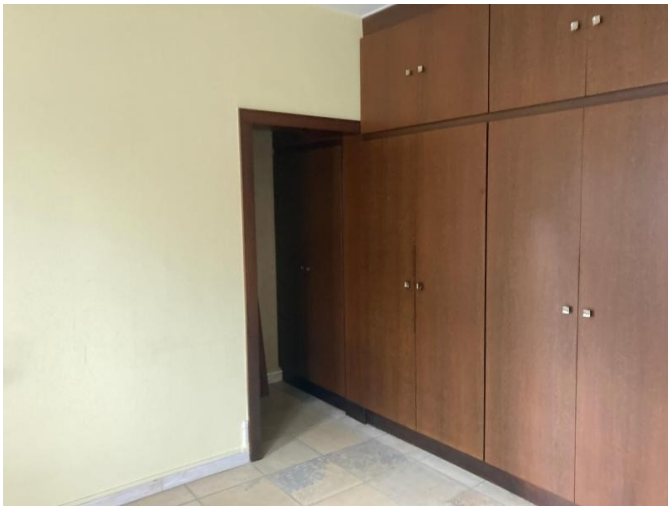
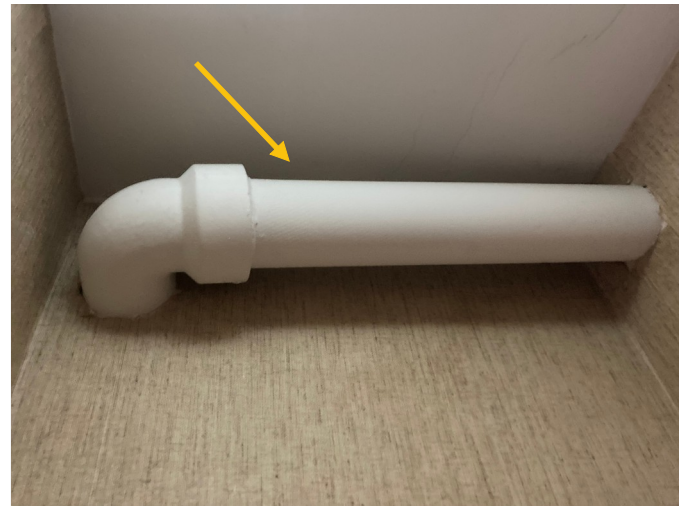
Overzichtsfoto

Detailfoto

Het asbestmateriaal valt onder de mijlpaal van 2040.

Zorgvuldig beheren

Eindbeoordeling materiaalrisico	Laag materiaalrisico en/of verlaagde kans op vezelvrijgave
Opmerking	De buitenzijde is volledig en luchtdicht afgeschermd van contact met binnen- of buitenlucht door bedekking met een bedekkende laag (verf).

Gebondenheid	Categorie 1: hechtgebonden in oorsprong
Asbestsoort (vezeltype)	Crocidoliet aanwezig
Asbestconcentratie	Laag (< 50%)
Afschermingsgraad van het gehele materiaal	Niet stootvaste afscherming
Toestand van het materiaal	Licht beschadigd, licht verweerd. Intact materiaal type Pical – asbestboard of categorie III 'gebondenheid'

Beschrijving	Buis
Omgeving	Binnen
Primaire drager	HVAC infrastructuur en uitrusting
Asbestmateriaal	Buis, koker, leiding, pijp, doorvoer
Bindmiddel van asbestmateriaal	Cement
Gebondenheid op basis van bindmiddel	Hecht
Hoeveelheid (lengte - omtrek - dikte - aantal)	• 0,85 m - 15,00 cm - 0,50 cm - 1 stuk
Totaal volume	< 0,001 m ³

Eenvoudig bereikbaar	Nee <ul style="list-style-type: none"> Het asbestmateriaal is bedekt (uitgezonderd laag verf, coating, behang, kunststof, textiel) en het wegnemen van het bedekkende materiaal kan niet zonder het bedekkende materiaal te beschadigen.
Bevestigingswijze	<ul style="list-style-type: none"> Onbekend
Identificatiemethode	Vaststelling zonder monsternamen
Destructieve handeling voor identificatie	Nee
Opmerking	Elke in het asbestattest vermelde hoeveelheid - oppervlakte - afmeting - gewicht is een raming.

- Zorg voor een veilig beheer. Vermijd het beschadigen van het asbestmateriaal. Controleer de toestand jaarlijks op wijzigingen.

- Eenvoudige handelingen: mag via doe-het-zelf of door werknemer(s) met opleidingsattest eenvoudige handelingen
Cfr. VLAREM wetgeving en Codex Welzijn op het werk. Als geheel verwijderen. Niet beschadigen.
- Eenvoudige handelingen: enkel door erkend asbestverwijderaar
Indien deze toepassing niet kan verwijderd worden zonder deze te beschadigen, dan dient de verwijdering te gebeuren door een erkend asbestverwijderaar.

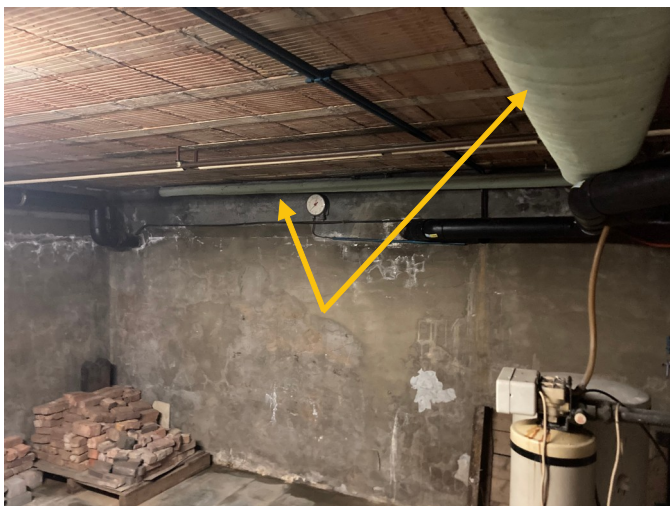
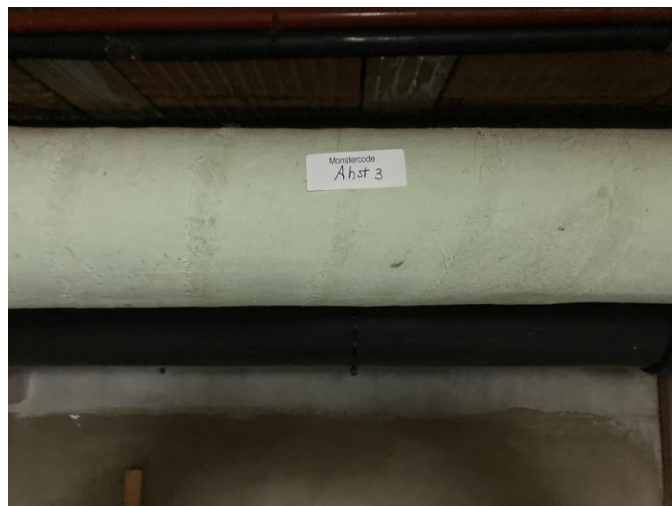
Fiche 3: Thermische isolatie (kelder)

Overzichtsfoto

Detailfoto

Geen asbest

#	Type	Referentie	Resultaat
3.1	Mengmonster	AHST3	Geen asbest
3.2	Mengmonster	AHST4	Geen asbest

Beschrijving	Thermische isolatie (kelder)
Omgeving	Binnen
Primaire drager	HVAC infrastructuur en uitrusting

Bindmiddel van materiaal	Gips - kalk
Gebondenheid op basis van bindmiddel	Niet-hechtgebonden
Hoeveelheid (lengte - omtrek - dikte - aantal)	<ul style="list-style-type: none"> • 6,00 m - 60,00 cm - 3,00 cm - 1 stuk • 16,00 m - 30,00 cm - 3,00 cm - 1 stuk
Totaal volume	0,252 m ³
Identificatiemethode	Vaststelling met monstername
Destructieve handeling voor identificatie	Nee
Opmerking	Elke in het asbestattest vermelde hoeveelheid - oppervlakte - afmeting - gewicht is een raming

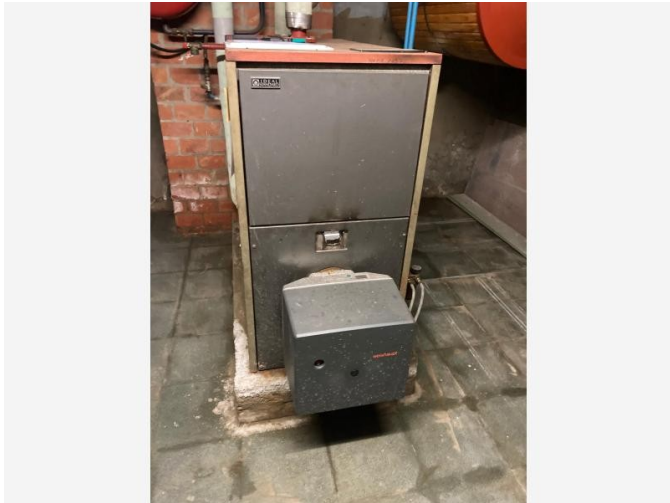
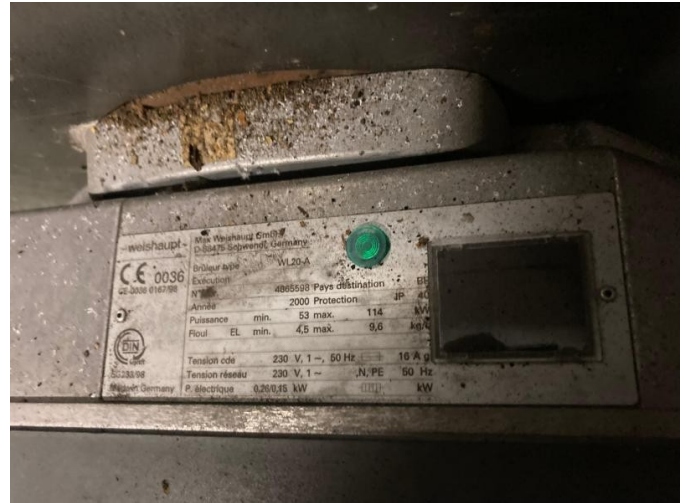
Overzichtsfoto

Detailfoto

Geen asbest

Beschrijving	Weishaupt WL20-A bouwjaar 2000
Omgeving	Binnen
Identificatiemethode	Vaststelling zonder monsternamen
Destructieve handeling voor identificatie	Nee
Opmerking	Weishaupt WL20-A bouwjaar 2000 heeft geen asbesthoudende componenten

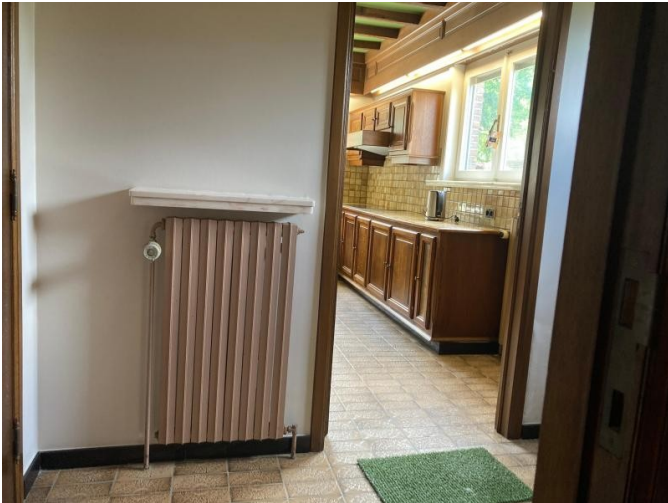
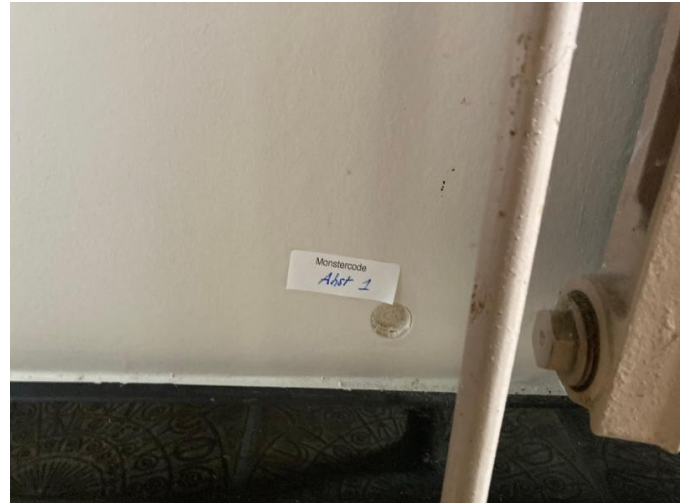
Fiche 5: Pleister - wand

Overzichtsfoto

Detailfoto

Geen asbest

#	Type	Referentie	Resultaat
5.1	Mengmonster	AHST1	Geen asbest

Beschrijving	Pleister - wand
Omgeving	Binnen
Primaire drager	Binnenwand

Bindmiddel van materiaal	Gips - kalk
Gebondenheid op basis van bindmiddel	Niet-hechtgebonden
Hoeveelheid (oppervlakte - dikte - aantal)	• 840,00 m ² - 0,50 cm - 1 stuk
Totaal volume	4,20 m ³
Identificatiemethode	Vaststelling met monstername
Destructieve handeling voor identificatie	Nee
Opmerking	Elke in het asbestattest vermelde hoeveelheid - oppervlakte - afmeting - gewicht is een raming.

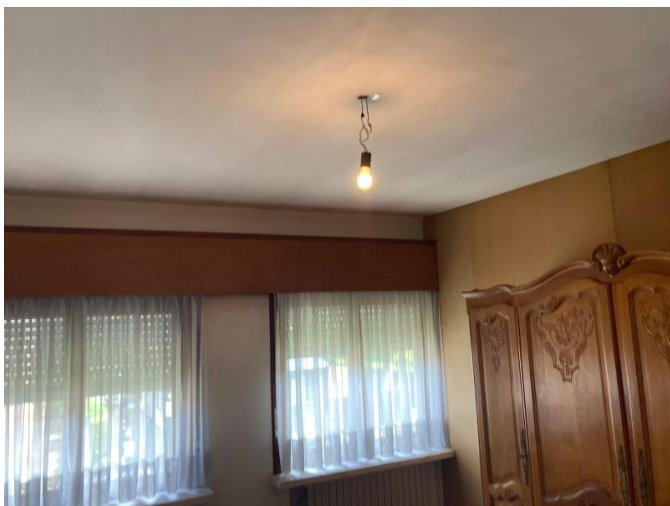
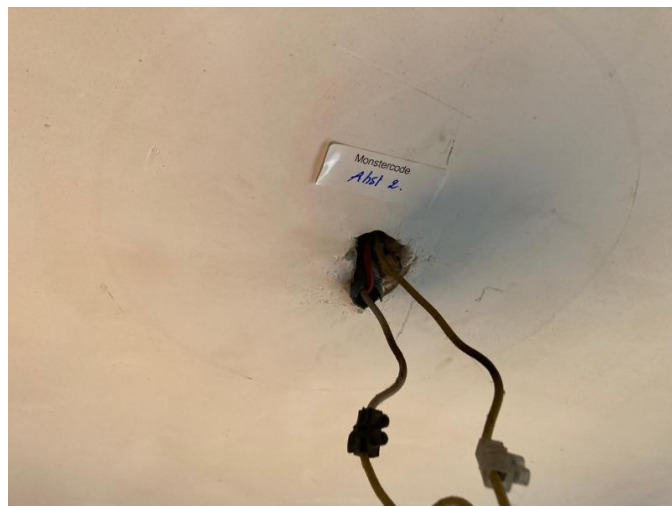
Fiche 6: Pleister - plafond

Overzichtsfoto

Detailfoto

Geen asbest

#	Type	Referentie	Resultaat
6.1	Mengmonster	AHST2	Geen asbest

Beschrijving	Pleister - plafond
Omgeving	Binnen
Primaire drager	Plafond

Bindmiddel van materiaal	Gips - kalk
Gebondenheid op basis van bindmiddel	Niet-hechtgebonden
Hoeveelheid (oppervlakte - dikte - aantal)	• 380,00 m ² - 0,50 cm - 1 stuk
Totaal volume	1,90 m ³
Identificatiemethode	Vaststelling met monstername
Destructieve handeling voor identificatie	Nee
Opmerking	Elke in het asbestattest vermelde hoeveelheid - oppervlakte - afmeting - gewicht is een raming.
