# Asbestinventarisatetest

Stationsstraat 120, 9080 Lochristi

Attestnummer : 20240522-000239.000

Uitgegeven op : 22.05.2024

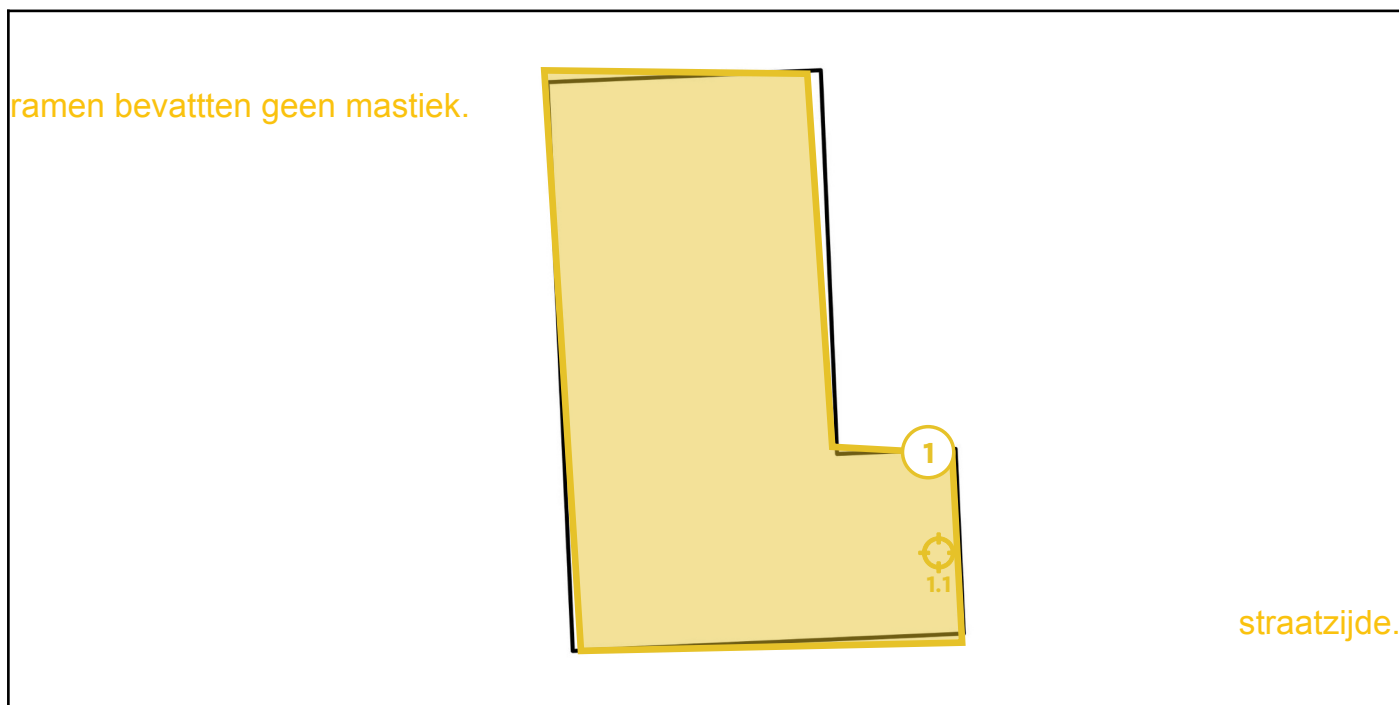
## Plan 1.1: Hoofdgebouw plan

| Beschrijving | Type | Actie |
|---|---|---|
| 1. onderdak | Asbestmateriaal | Zorgvuldig beheren |
| 1.1 Code: 03 | Puntmonster | - |
| 3. mastiek ramen | Advies | - |

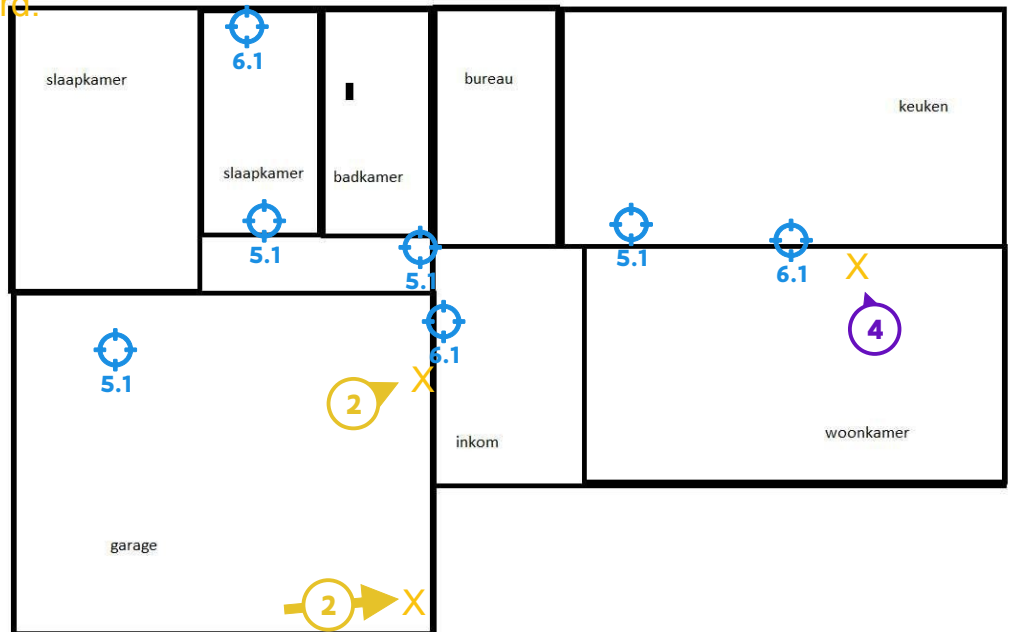
## Plan 1.2: glv

muren zijn bepleisterd. excl garage.  
plafonds zijn bepleisterd.

| Beschrijving | Type | Actie |
|---|---|---|
| 2. bakeliet schakelaar | Asbestmateriaal | Zorgvuldig beheren |
| 4. kachelkoord | Advies | - |
| 5. plafondpleister | Geen asbest | - |
| 5.1 Code: 02 | Mengmonster | - |
| 6. muurpleister | Geen asbest | - |
| 6.1 Code: 01 | Mengmonster | - |

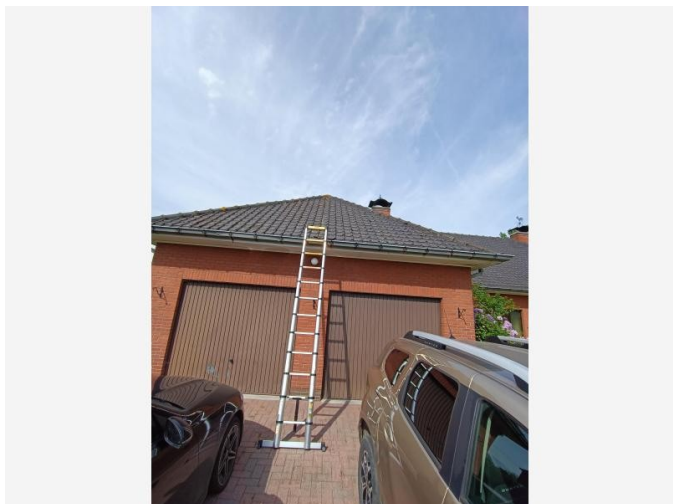
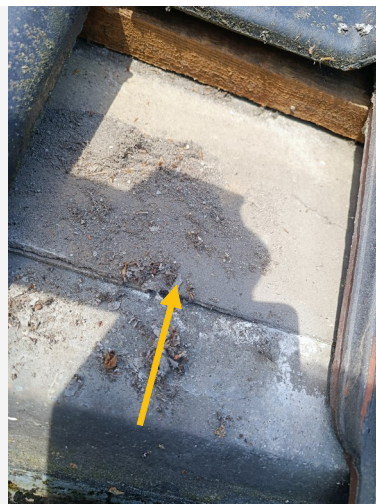
| Fiche 1: onderdak..... | 10 |

Overzichtsfoto

Detailfoto

| Eindbeoordeling materiaalrisico | Zeer laag materiaalrisico en/of zeer lage kans op vezelvrijgave |

| Gebondenheid | Categorie 1: hechtgebonden in oorsprong |
| Asbestsoort (vezeltype) | Alleen chrysotiel |
| Asbestconcentratie | Laag (< 50%) |
| Afschermingsgraad van het gehele materiaal | Stootvaste afscherming of omkasting |
| Toestand van het materiaal | Licht beschadigd, licht verweerd. Intact materiaal type Pical – asbestboard of categorie III 'gebondenheid' |

| # | Type | Referentie | Resultaat |
|---|---|---|---|
| 1.1 | Puntmonster | 03 | Chrysotiel |

| Beschrijving | onderdak |
| Asbestmateriaal | Plaat, paneel, tablet - Type Menuiserie |
| Hoeveelheid (oppervlakte - dikte - aantal) | <ul style="list-style-type: none"><li>• 255,00 m<sup>2</sup> - 1,00 cm - 1 stuk</li></ul> |
| Opmerking | Het onderdak werd gecontroleerd (optillen van een dakpan) . Er is een verdacht onderdak vastgesteld . |

Het asbestmateriaal valt onder de mijlpaal van 2040.

- Zorg voor een veilig beheer en verwijder dit asbestmateriaal wanneer het bij werken eenvoudig bereikbaar wordt. Controleer de toestand jaarlijks op wijzigingen.

- Eenvoudige handelingen: mag via doe-het-zelf of door werknemer(s) met opleidingsattest eenvoudige handelingen  
Opgeleid personeel (dak werker met 8u basisopleiding asbest)

indien de platen eenvoudig te verwijderen zijn zonder kans op breken kan dit via doe-het-zelf of door werknemer(s) met opleidingsattest eenvoudige handelingen; Dek de zoldervloer af met plastic folie . dragen van de nodige beschermingsmiddelen (mondmasker ffp3, handschoenen,tyvec ) Verwijder de dakpannen. Fixeer het plaatmateriaal , de asbesthoudende platen één voor één en in hun geheel verwijderen. Niet gooien, niet breken. Reinig nadien de draagstructuur met vochtige doeken (+stofzuiger met absoluut filter kan niet gehoord worden dus voor een particulier niet mogelijk .) Alle werknemer(s) moeten wel beschikken over een opleidingsattest eenvoudige handelingen 8u.

Een vastgesteld asbesthoudend onderdak mag niet definitief ingesloten worden , dit dient verplicht

verwijderd te worden als het bij werken bereikbaar wordt. (vb bij vernieuwen van de dakbedekking onderdak mee verwijderen )

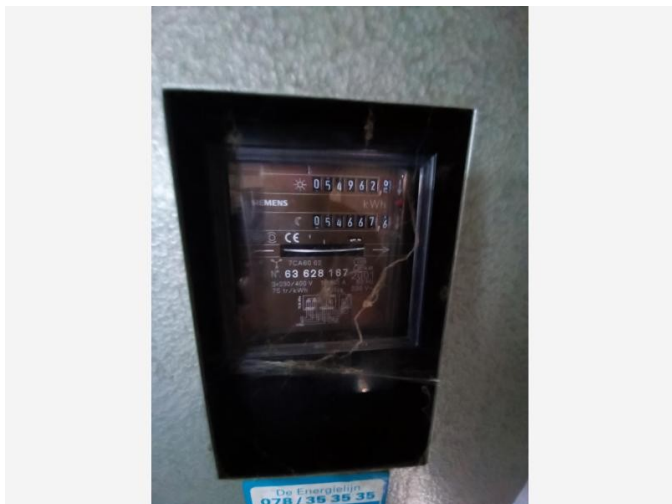
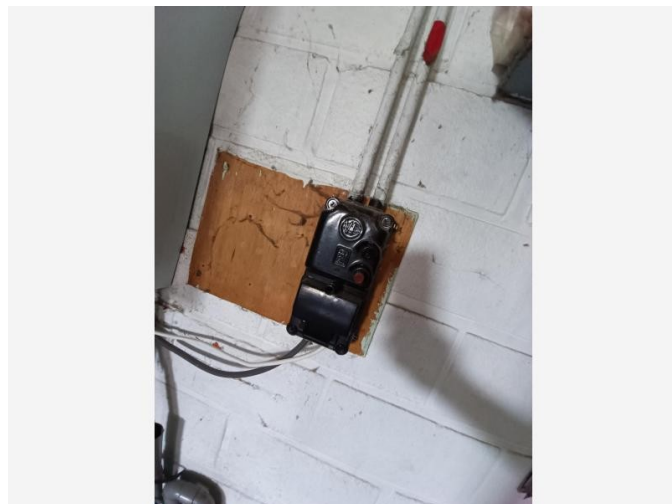
| Fiche 2: bakeliet schakelaar..... | 13 |

Overzichtsfoto

Detailfoto

| Eindbeoordeling materiaalisico | Laag materiaalisico en/of verlaagde kans op vezelvrijgave |

| Gebondenheid | Categorie 1: hechtgebonden in oorsprong |
| Asbestsoort (vezeltype) | Alleen chrysotiel |
| Asbestconcentratie | Laag (< 50%) |
| Afschermingsgraad van het gehele materiaal | Geheel of deels (ook) vrij aan de binnenlucht |
| Toestand van het materiaal | Licht beschadigd, licht verweerd. Intact materiaal type Pical – asbestboard of categorie III 'gebondenheid' |

| Beschrijving | bakeliet schakelaar |
| Asbestmateriaal | Plaat, paneel, tablet - Type Bakeliet |
| Hoeveelheid (oppervlakte - dikte - aantal) | ● 0,50 m <sup>2</sup> - 1,00 cm - 1 stuk |

| <b>Opmerking</b> | <p>Het is moeilijk te bepalen of de bakeliettoepassingen in de woning ook effectief asbesthoudend zijn (het kan ook gaan om de asbestvrije variant).</p> <p>-Er werd geen monster genomen owv beschadiging aan een elektrisch gerelateerde toepassing, extra controle bij verwijdering van het verdacht materiaal. Vermoedelijk zullen de toepassingen verwijderd worden bij aanpassing van het elektriciteitsnetwerk.</p> |

Het asbestmateriaal valt onder de mijlpaal van 2040.

- Zorg voor een veilig beheer. Vermijd het beschadigen van het asbestmateriaal. Controleer de toestand jaarlijks op wijzigingen.

- Eenvoudige handelingen: mag via doe-het-zelf of door werknemer(s) met opleidingsattest eenvoudige handelingen  
Schakelaars, stopcontacten en andere gelijkaardige toepassingen kunnen eenvoudig losgeschroefd worden --> EH doe-het-zelf. Afgesloten of verzegelde kast --> EH opgeleid techniker personeel 8u basisopleiding asbest.

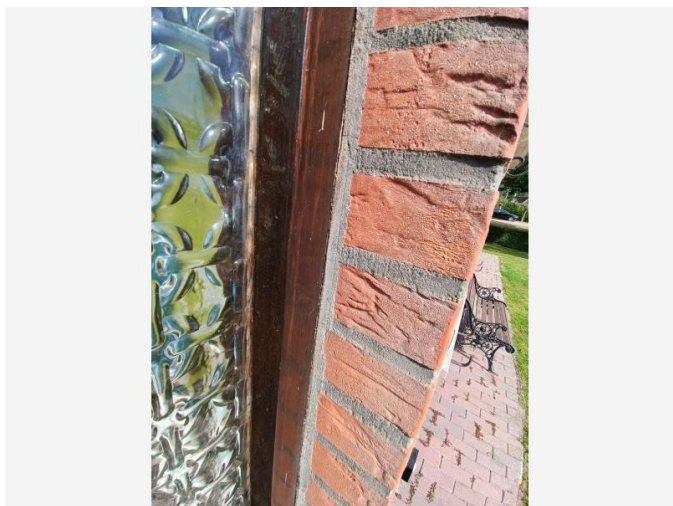
| Fiche 3: mastiek ramen..... | 17 |

Vrije foto

geen mastiek aanwezig rond de ramen.

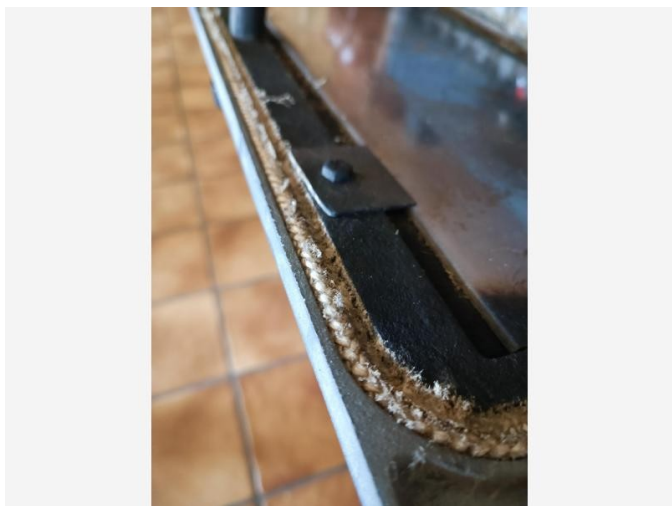
| Fiche 4: kachelkoord..... | 18 |

Vrije foto

de koord werd visueel herkend als een synthetische koord en is niet asbesthoudend.

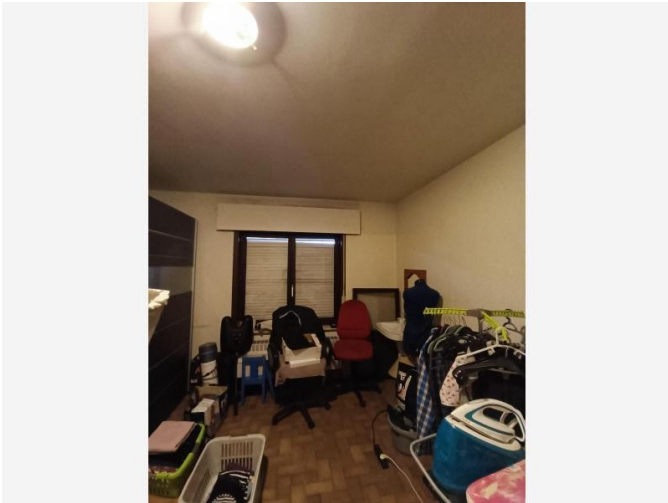
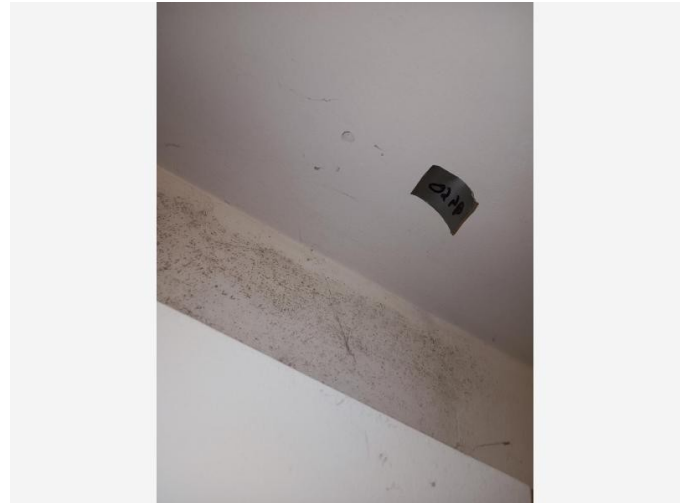
## Fiche 5: plafondpleister

Overzichtsfoto

Detailfoto

Geen asbest

| # | Type | Referentie | Resultaat |
|---|---|---|---|
| 5.1 | Mengmonster | 02 | Geen asbest |

| Beschrijving | plafondpleister |
| Bindmiddel van materiaal | Gips - kalk |

| <b>Hoeveelheid (oppervlakte - dikte - aantal)</b> | • 250,00 m <sup>2</sup> - 1,00 cm - 1 stuk |
| <b>Opmerking</b> | <p>Volgens het inspectieprotocol is een monstername van het pleisterwerk verplicht om dit te identificeren als niet-asbesthoudend.</p> <p>Locatie staalnames:</p> <ul style="list-style-type: none"> <li>-individuele ruimte: slaapkamer</li> <li>-natte ruimte: keuken</li> <li>-stookplaats: garage glv</li> <li>-traphal:inkom</li> </ul> <p>De vermelde oppervlaktes en volumes betreffen een beredeneerde schatting. Er worden geen rechten verleend aan deze oppervlaktes/volumes. De dikte is een schatting die voorkomt uit de monsterplaatsen en is daarom niet altijd representatief..</p> |

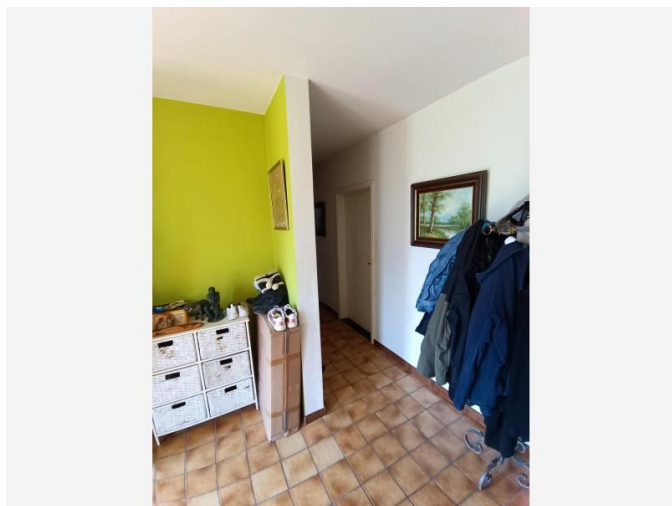
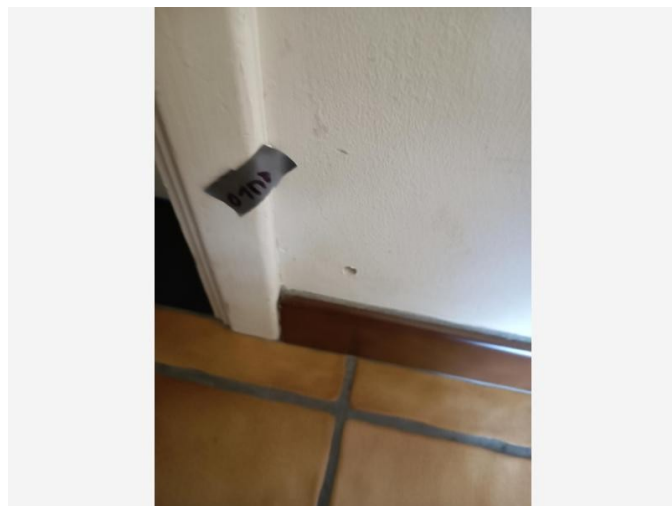
| Fiche 6: muurpleister..... | 22 |

Overzichtsfoto

Detailfoto

Geen asbest

| # | Type | Referentie | Resultaat |
|---|---|---|---|
| 6.1 | Mengmonster | 01 | Geen asbest |

| Beschrijving | muurpleister |
| Bindmiddel van materiaal | Gips - kalk |

| <b>Hoeveelheid (oppervlakte - dikte - aantal)</b> | • 250,00 m <sup>2</sup> - 1,00 cm - 1 stuk |
| <b>Opmerking</b> | <p>Volgens het inspectieprotocol is een monstername van het pleisterwerk verplicht om dit te identificeren als niet-asbesthoudend.</p> <p>Locatie staalnames:</p> <ul style="list-style-type: none"> <li>-individuele ruimte: slaapkamer</li> <li>-natte ruimte: keuken</li> <li>-stookplaats: niet bepleisterd ( garage)</li> <li>-traphal:glv inkom</li> </ul> <p>De vermelde oppervlaktes en volumes betreffen een beredeneerde schatting. Er worden geen rechten verleend aan deze oppervlaktes/volumes. De dikte is een schatting die voorkomt uit de monsterplaatsen en is daarom niet altijd representatief..</p> |
