# Asbestinventarisatetest

Jan-Baptist Guinardstraat 12, 9000 Gent

Attestnummer : 20240521-000102.000

Uitgegeven op : 21.05.2024

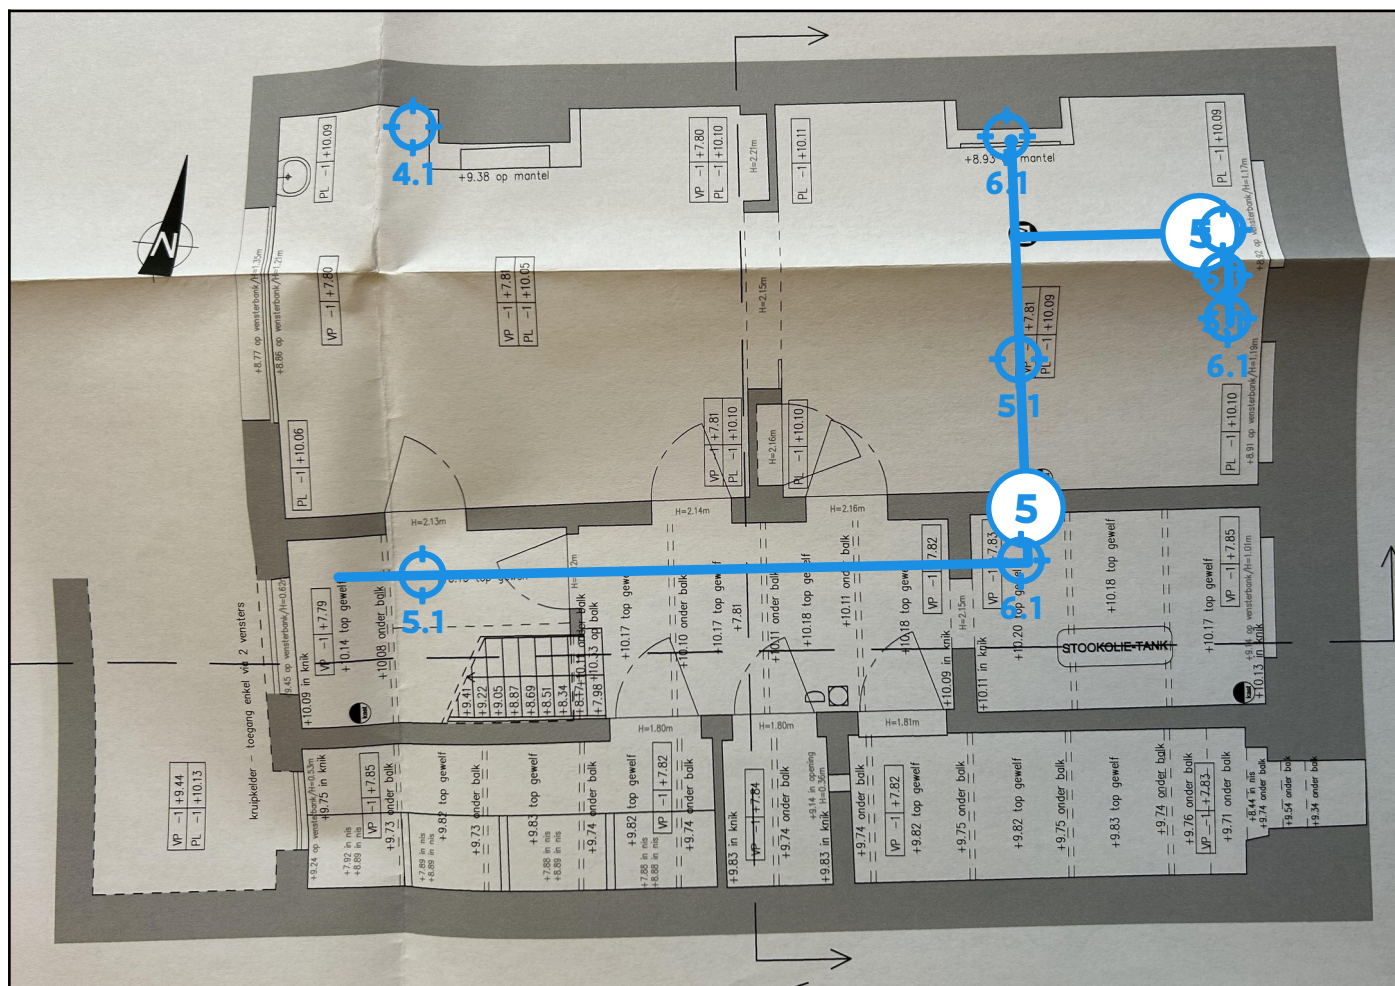
# Plan 1.1: kelder

Beschrijving	Type	Actie
4. Pleisterwerk muren	Geen asbest	-
4.1 Code: 001	Mengmonster	-
5. Leiding isolatie rechte stukken	Geen asbest	-
5.1 Code: 002	Mengmonster	-
6. Leidingisolatie bochten	Geen asbest	-
6.1 Code: 003	Mengmonster	-

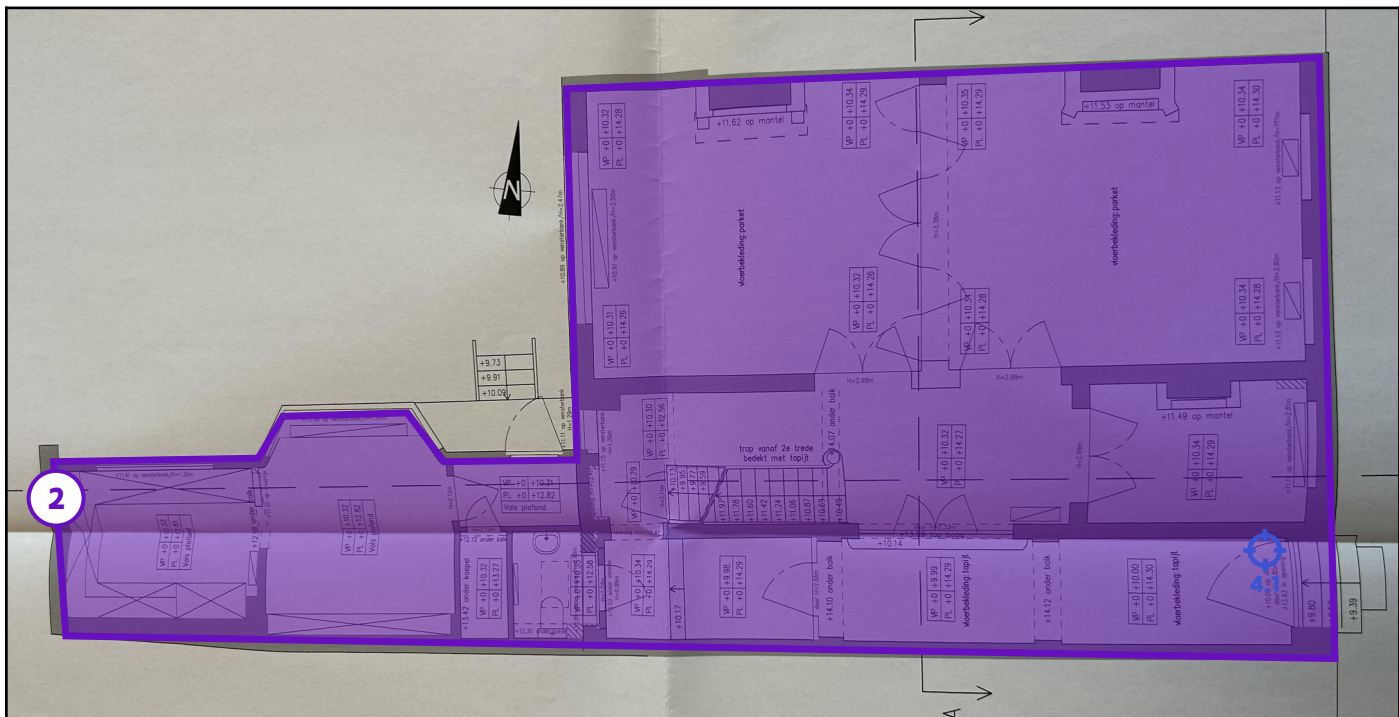
# Plan 1.2: gelijkvloers

Beschrijving	Type	Actie
2. Plafond	Beperking	-
4. Pleisterwerk muren	Geen asbest	-
4.1 Code: 001	Mengmonster	-

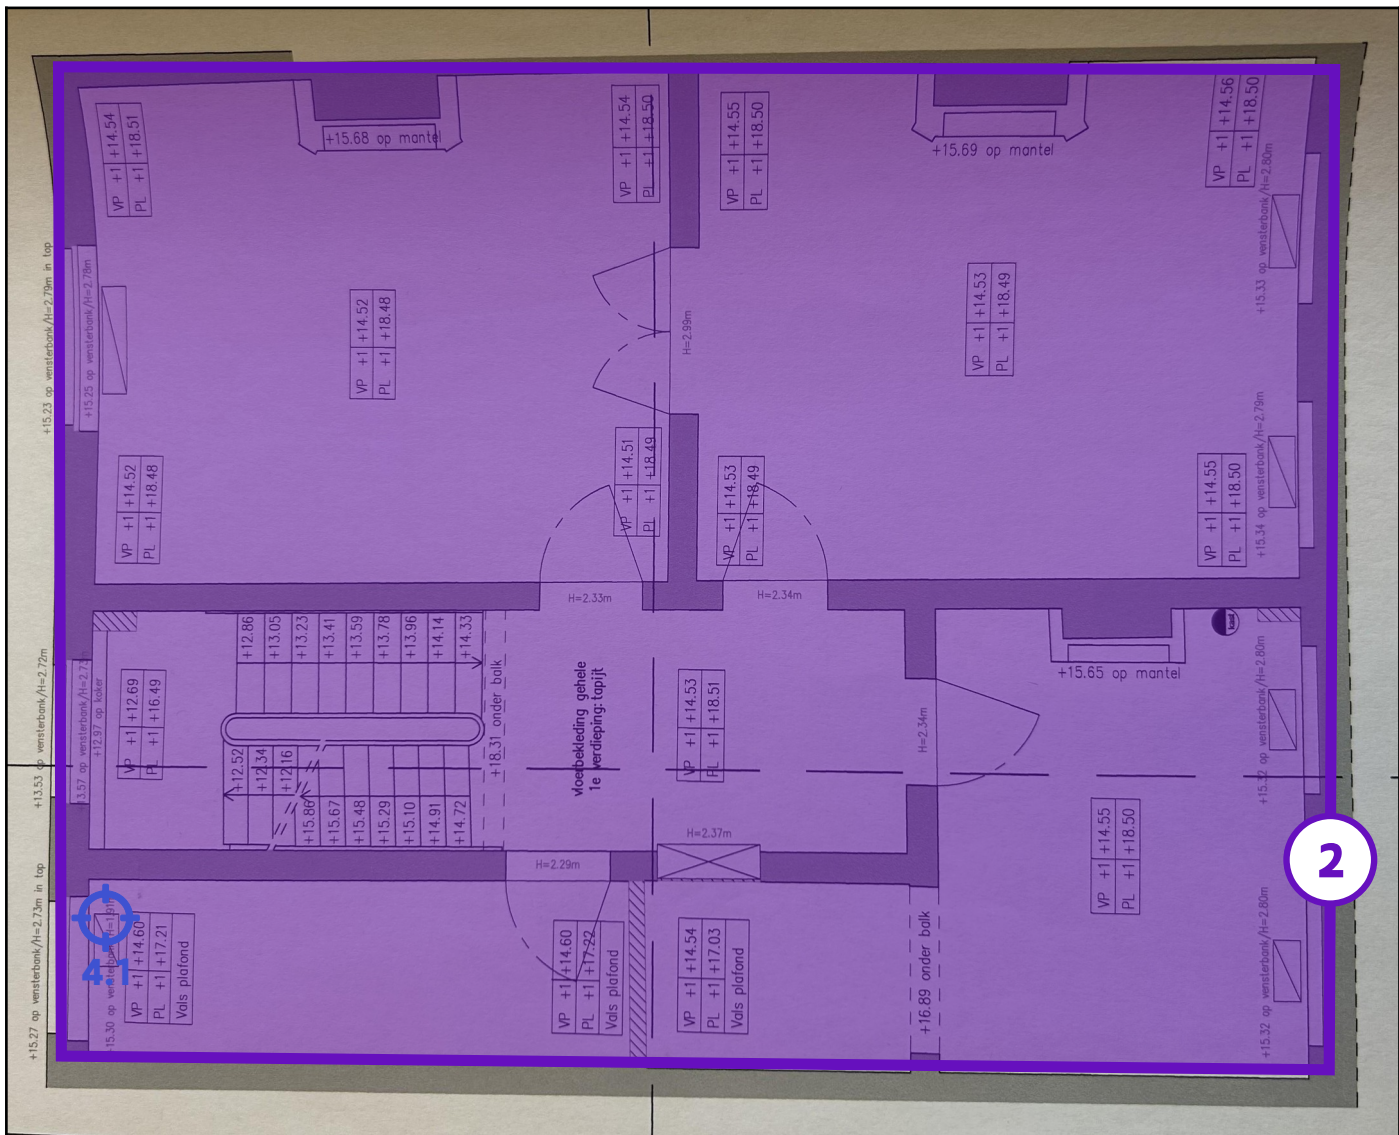
# Plan 1.3: 1e verdieping

Beschrijving	Type	Actie
2. Plafond	Beperking	-
4. Pleisterwerk muren	Geen asbest	-
4.1 Code: 001	Mengmonster	-

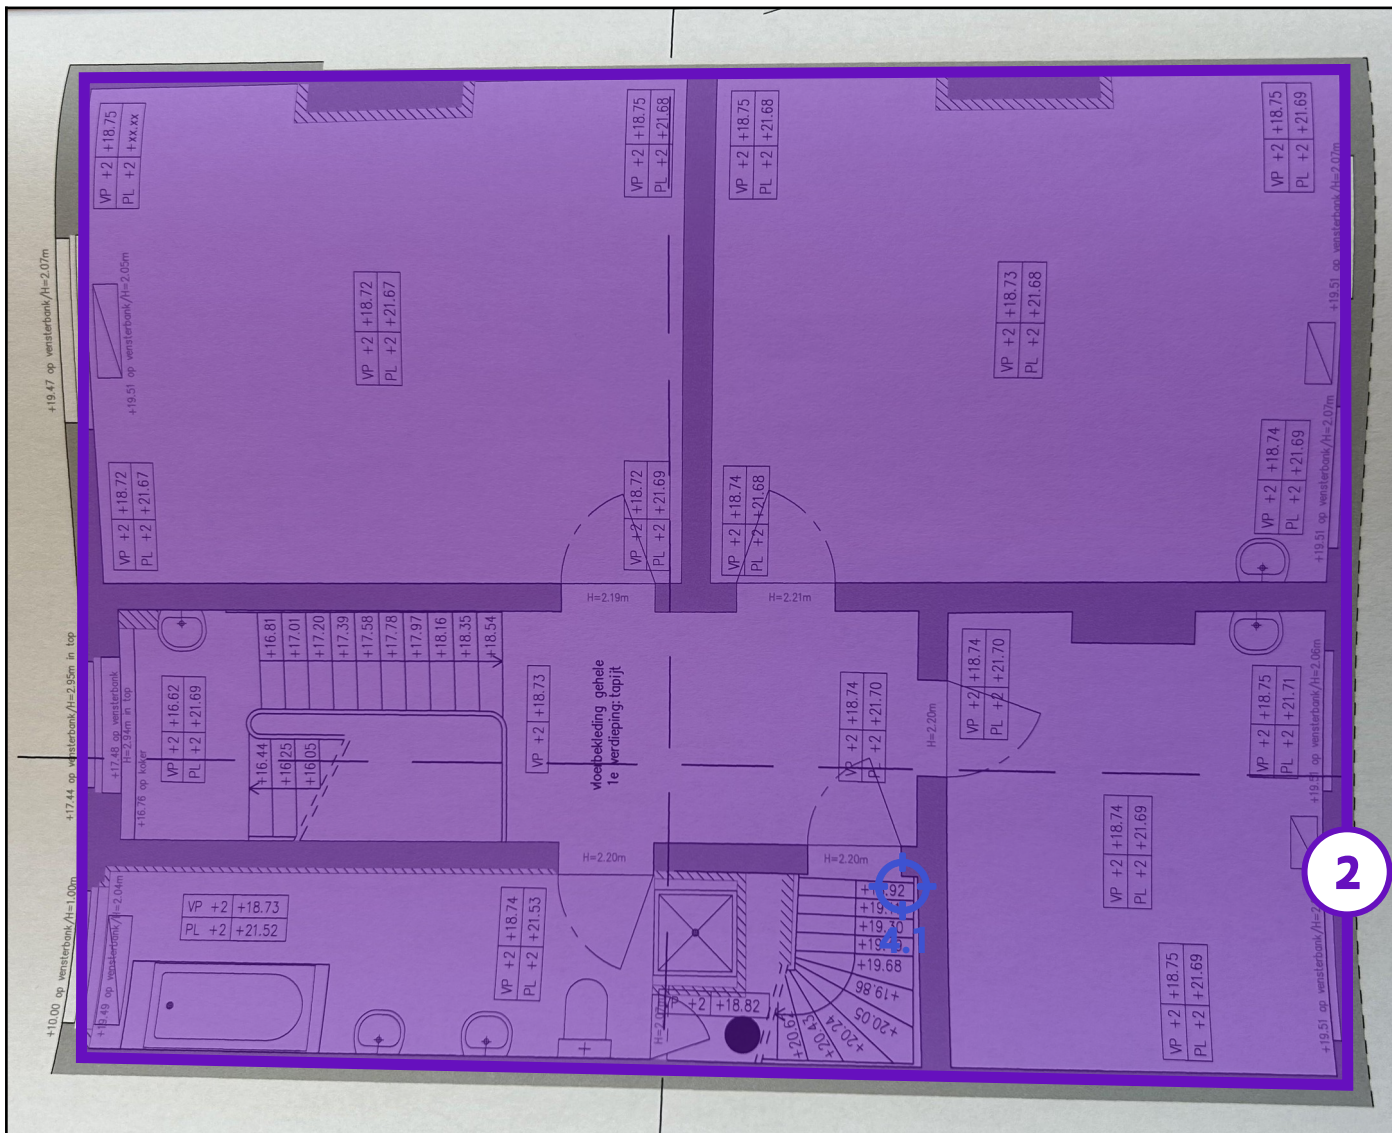
# Plan 1.4: 2e verdieping

Beschrijving	Type	Actie
2. Plafond	Beperking	-
4. Pleisterwerk muren	Geen asbest	-
4.1 Code: 001	Mengmonster	-

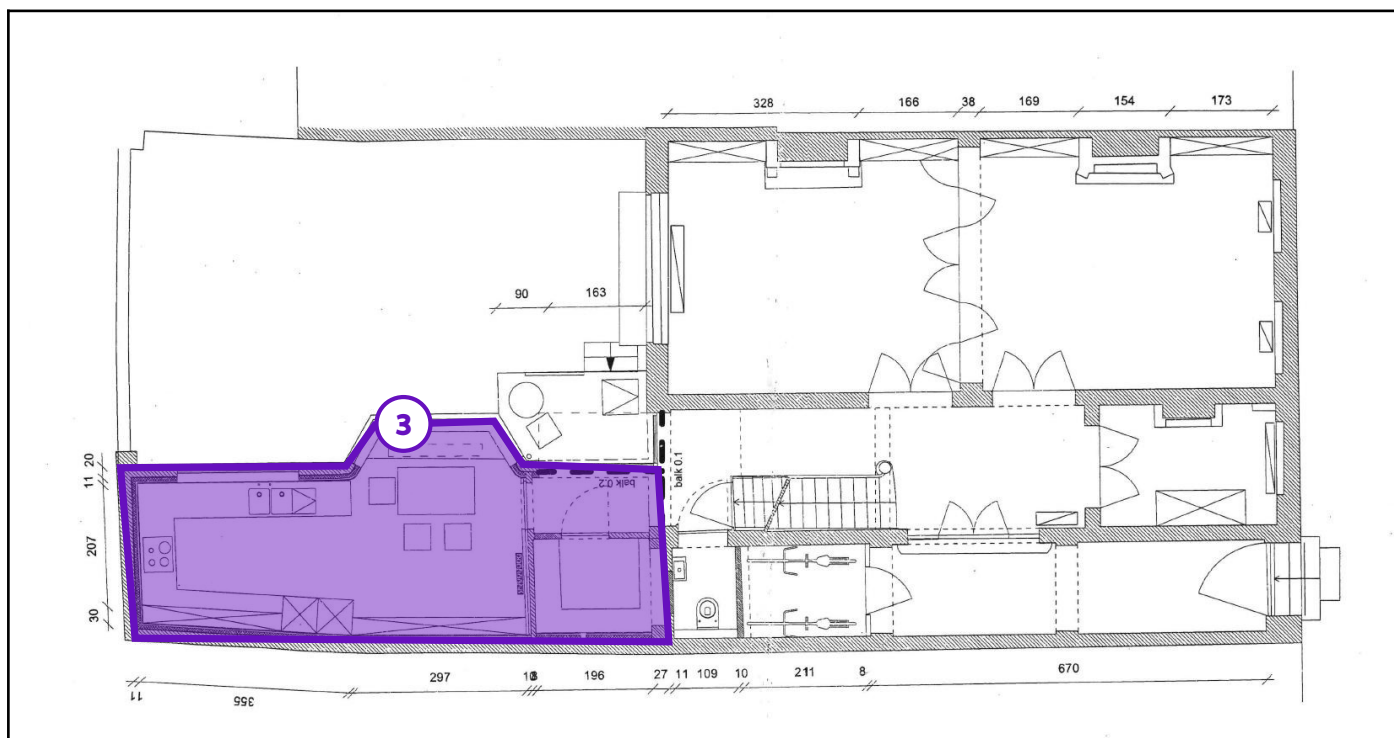
## Plan 1.6: Plat dak

Beschrijving	Type	Actie
3. Plat dak	Advies	-
