Asbestinventarisatetest

Louis Delebecquelaan 30, 9051 Gent

Attestnummer : 20240606-000316.000

Uitgegeven op : 06.06.2024

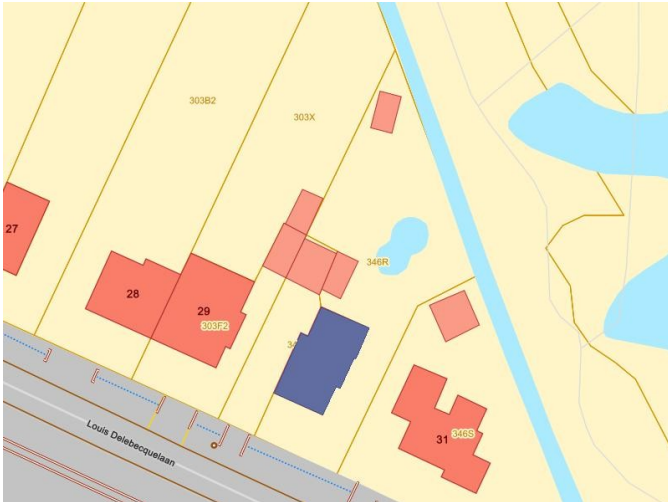
Zone 1: Hoofdgebouw

- 3 Asbestmaterialen**
- 0 Beperkingen
- 0 Uitsluitingen
- 0 Roerende goederen
- 0 Puin, steenslag, (water)bodem
- 3 Adviezen**
- 3 Geen asbest**

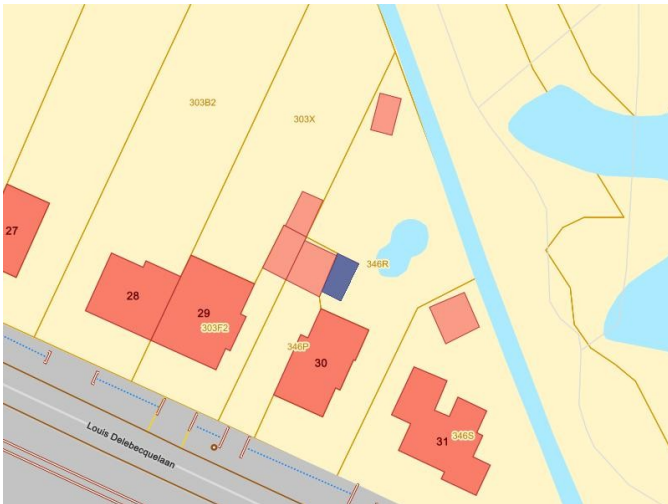
Zone 2: Bijgebouw

- 0 Asbestmaterialen
- 0 Beperkingen
- 0 Uitsluitingen
- 0 Roerende goederen
- 0 Puin, steenslag, (water)bodem
- 0 Adviezen
- 1 Geen asbest**

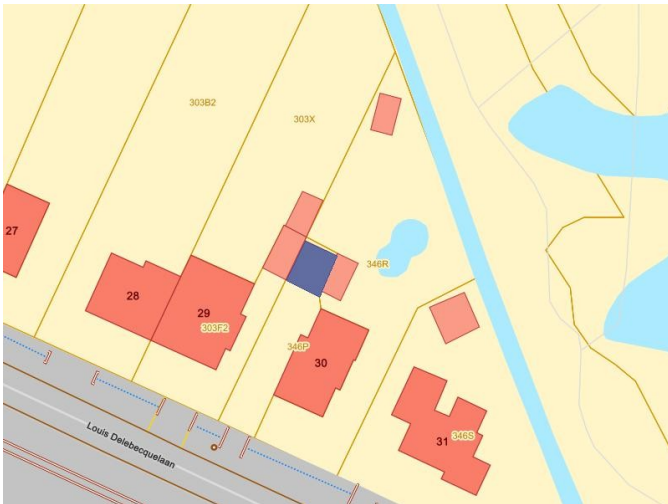
Zone 3: Bijgebouw

- 0 Asbestmaterialen
- 0 Beperkingen
- 0 Uitsluitingen
- 0 Roerende goederen
- 0 Puin, steenslag, (water)bodem
- 0 Adviezen
- 0 Geen asbest

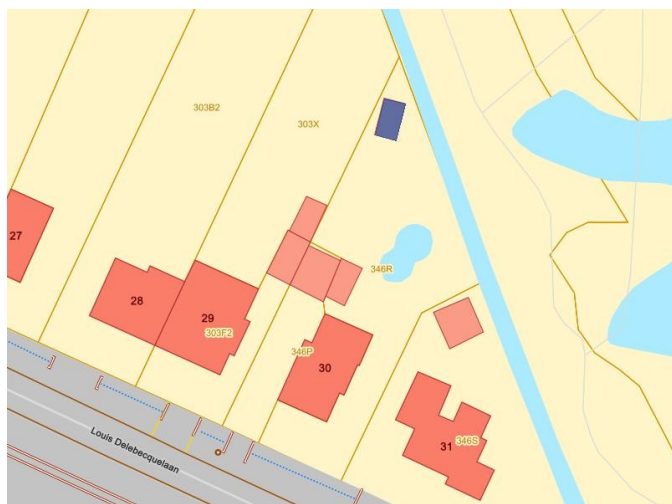
Zone 4: Bijgebouw

1 **Asbestmateriaal**
