Asbestinventarisatetest

Sint-Lievenspoortstraat 142, 9000 Gent

Attestnummer : 20240408-000254.000

Zone 1: Schoolgebouw

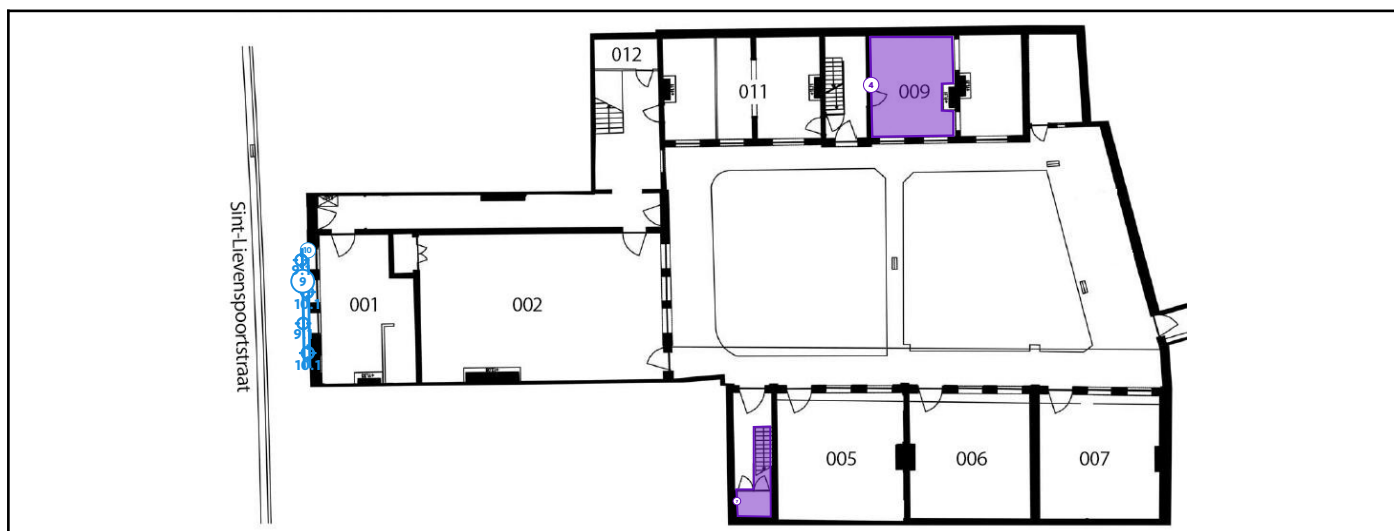
Plan 1.2: Gelijkvloers

Beschrijving	Type	Actie
4. Vloerzeil lokaal 009	Advies	-
7. Vloerzeil traptreden en trapbordes	Advies	-
9. Mastiek tussen raamprofiel en metselwerk	Geen asbest	-
9.1 Code: 13851-2	Mengmonster	-
10. Mastiek tussen glas en raamprofiel	Geen asbest	-
10.1 Code: 13851-1	Mengmonster	-

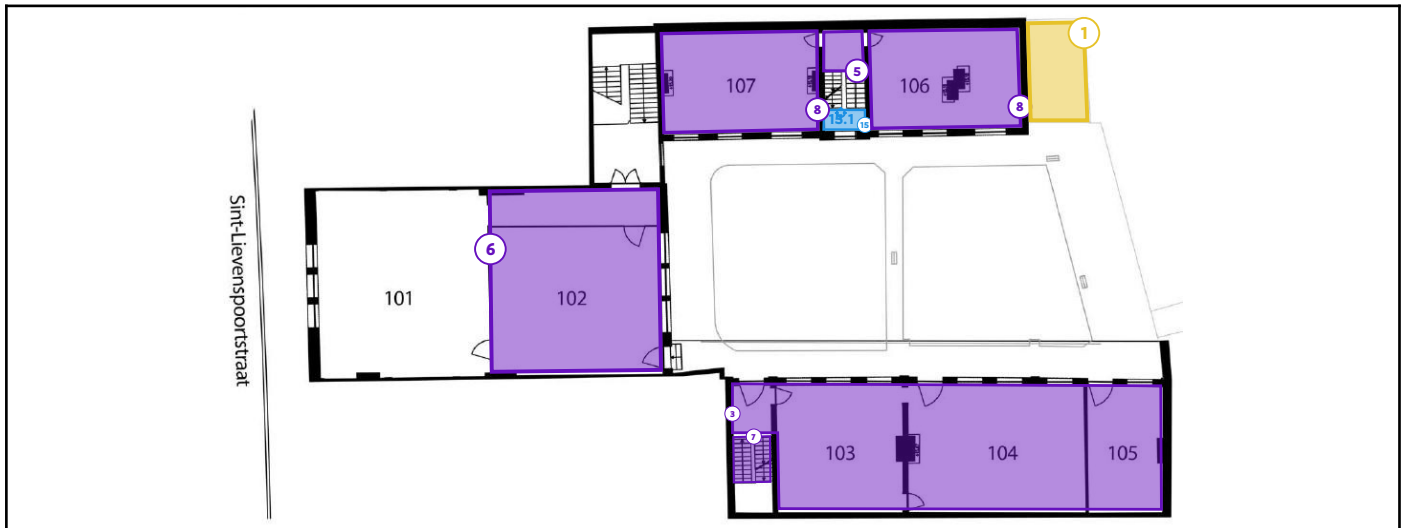
Plan 1.3: Verdieping 1

Beschrijving	Type	Actie
1. Roofing dakbedekking	Asbestmateriaal	Zorgvuldig beheren
3. Vloerzeil lokalen 103, 104 en 105	Advies	-
5. Vloerzeil traphal v+1	Advies	-
6. Vloerzeil lokaal 102	Advies	-
7. Vloerzeil traptreden en trapbordes	Advies	-
8. Vloerzeil 106 en 107	Advies	-
15. Vloerzeil	Geen asbest	-
15.1 Code: 13851-3	Puntmonster	-

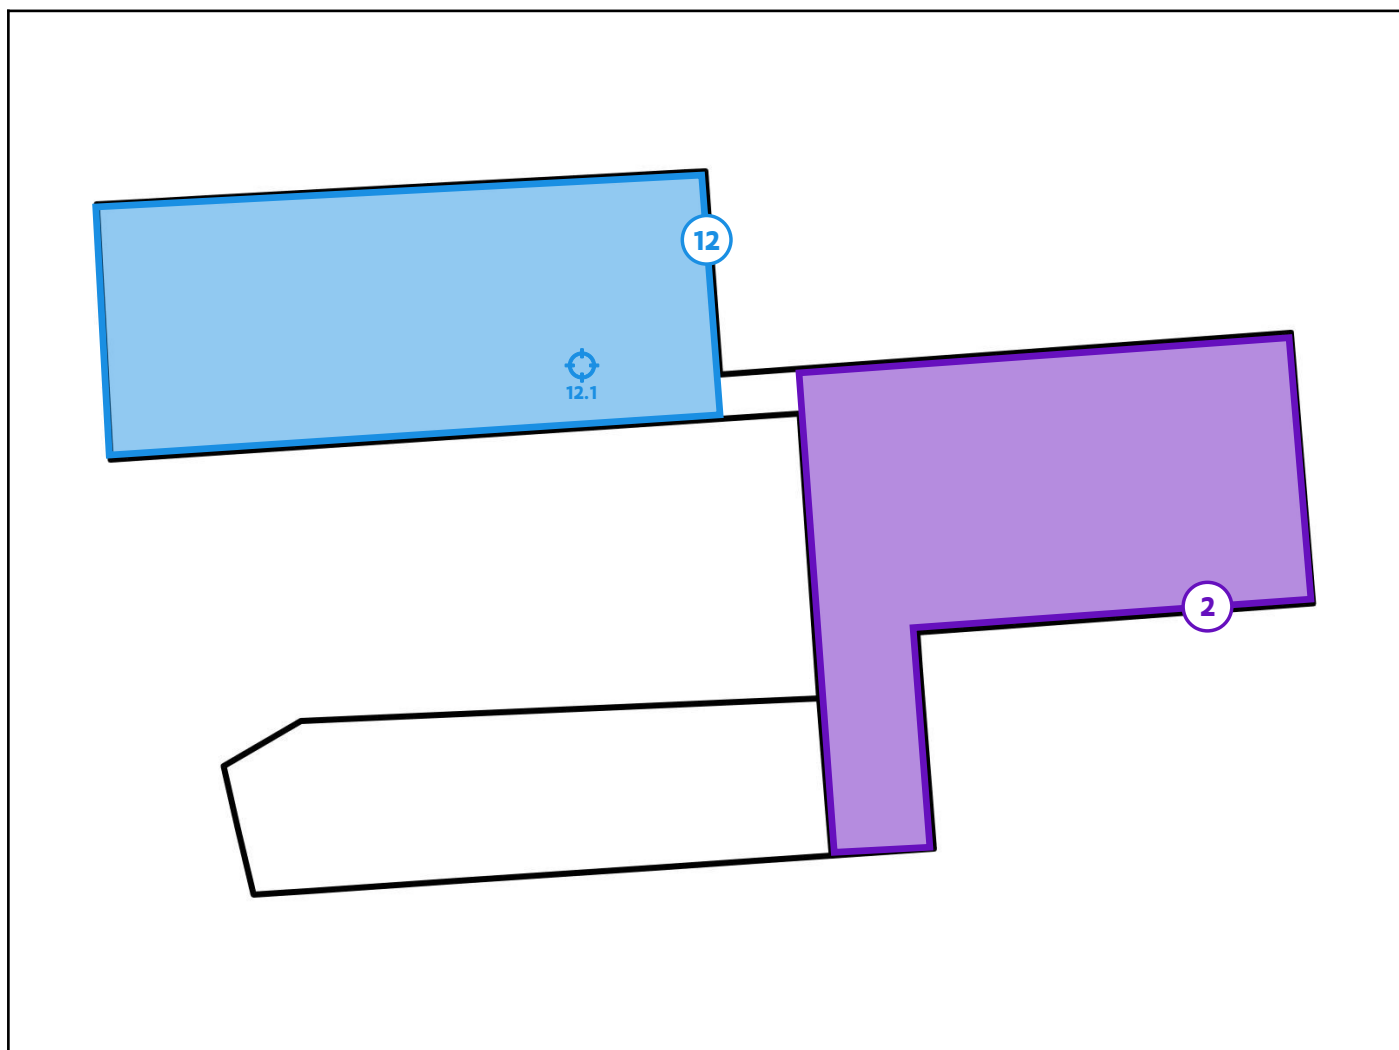
Plan 1.5: Daken

Beschrijving	Type	Actie
2. Dakleien asbestcement	Beperking	-
12. Onderdakplaat vezelcement	Geen asbest	-
12.1 Code: 13851-4	Puntmonster	-
