Asbestinventarisatetest

Gebroeders Van Eyckstraat 25, 9000 Gent

Attestnummer : 20230522-000555.000

Uitgegeven op : 22.05.2023

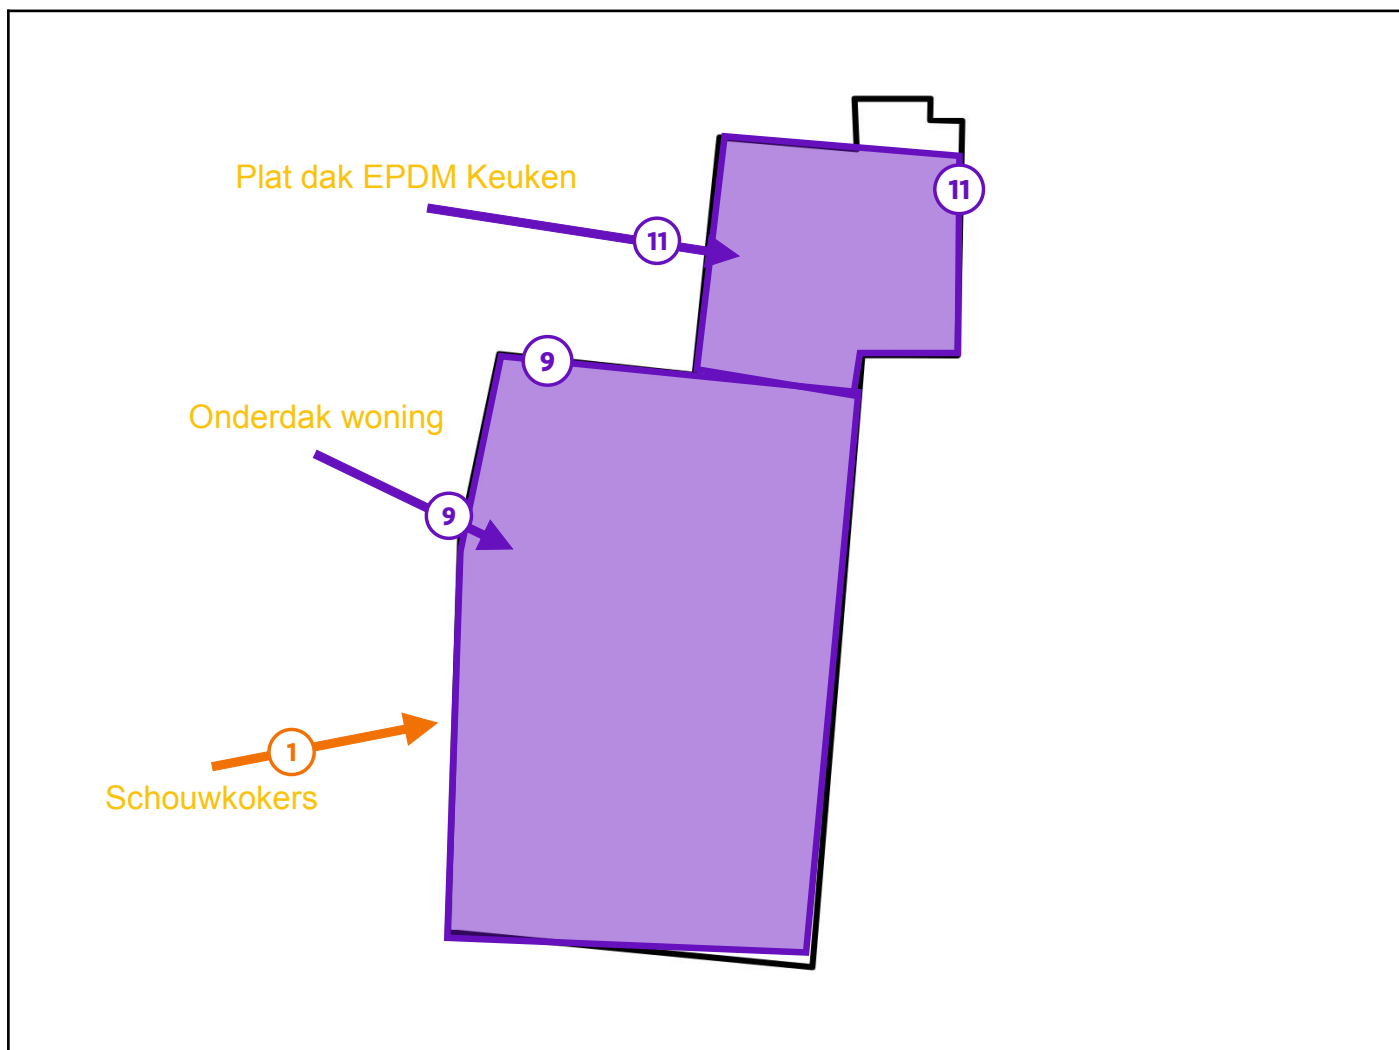
Plan 1.1: Hoofdgebouw plan

Beschrijving	Type	Actie
1. Schouwkoker linkerzijde	Asbestmateriaal	Verwijderen
9. Onderdak houten planken	Advies	-
11. Plat dak EPDM keuken	Advies	-

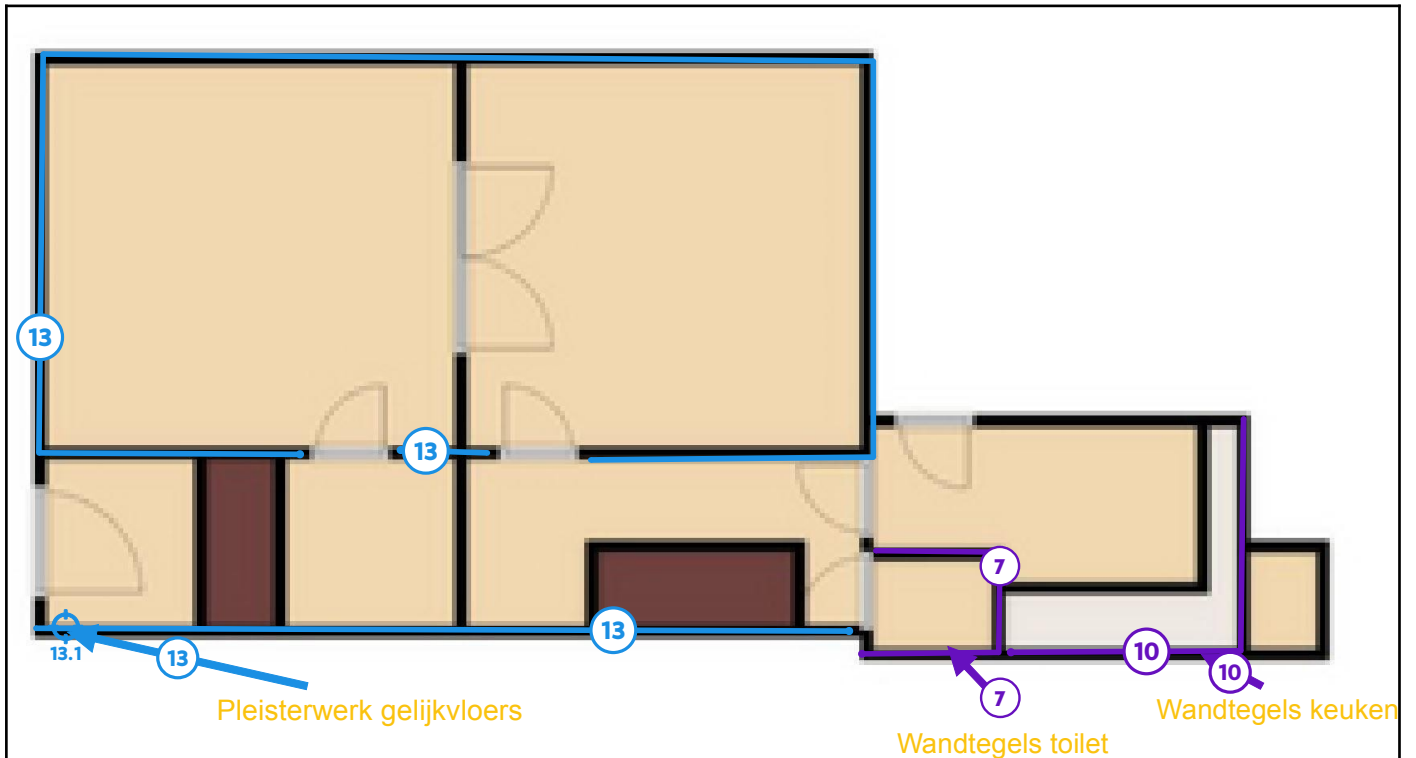
Plan 1.2: Gelijkvloers

Beschrijving	Type	Actie
7. Wandtegels toilet Gelijkvloers	Advies	-
10. Wandtegels keuken	Advies	-
13. Pleisterwerk gelijkvloers	Geen asbest	-
13.1 Code: Staal 1.4	Mengmonster	-

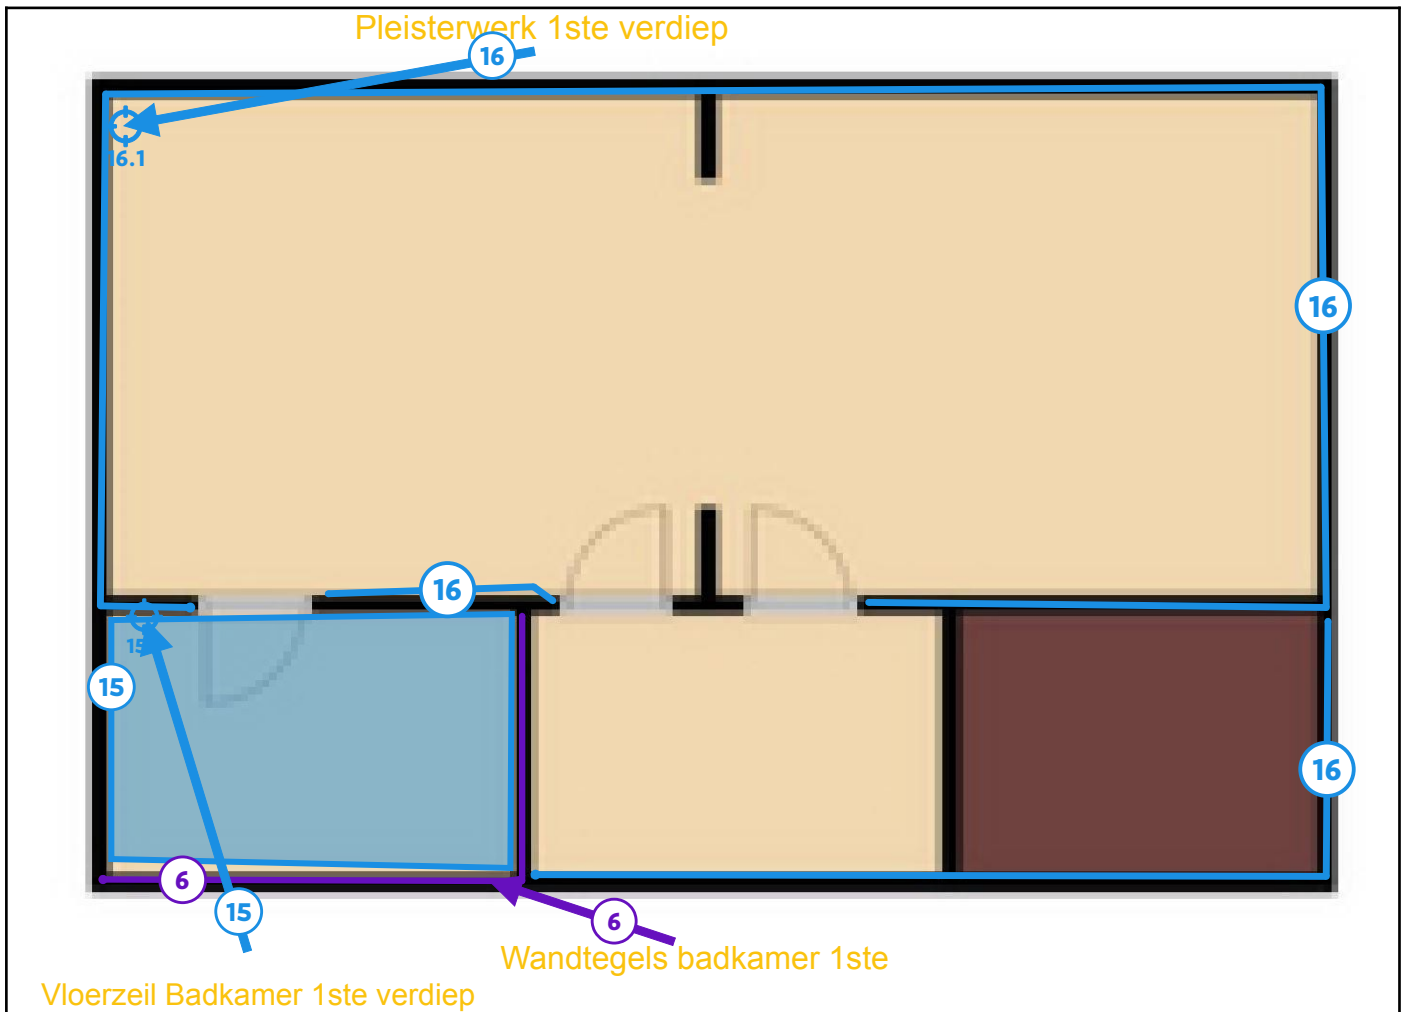
Plan 1.3: 1ste verdiep

Beschrijving	Type	Actie
6. Wandtegels badkamer 1	Advies	-
15. Vloerzeil badkamer 2	Geen asbest	-
15.1 Code: Staal 2.2	Mengmonster	-
16. Pleisterwerk werkruimte	Geen asbest	-
16.1 Code: Staal 1.3	Mengmonster	-

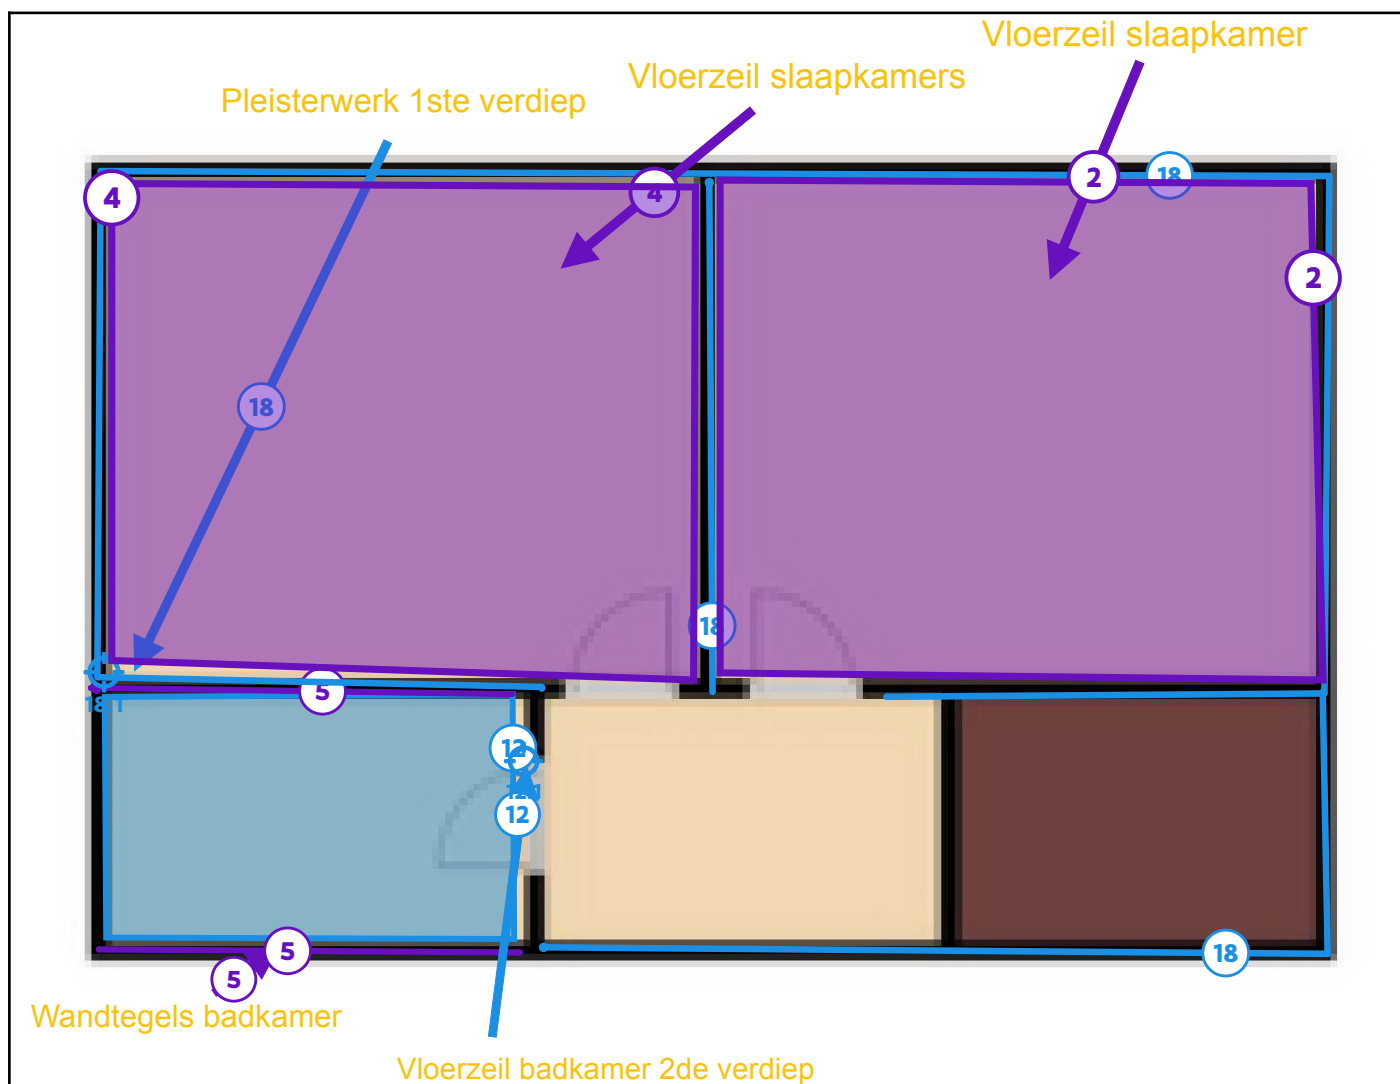
Plan 1.4: 2de verdiep

Beschrijving	Type	Actie
2. Vloerzeil slaapkamer 2 losliggend	Advies	-
4. Vloerzeil slaapkamer 1 losliggend	Advies	-
5. Wandtegels badkamer	Advies	-
12. Vloerzeil badkamer 1	Geen asbest	-
12.1 Code: Staal 2.1	Mengmonster	-
18. Pleisterwerk slaapkamer 1 voor	Geen asbest	-

18.1 Code: Staal 1.2	Mengmonster	-
----------------------	-------------	---

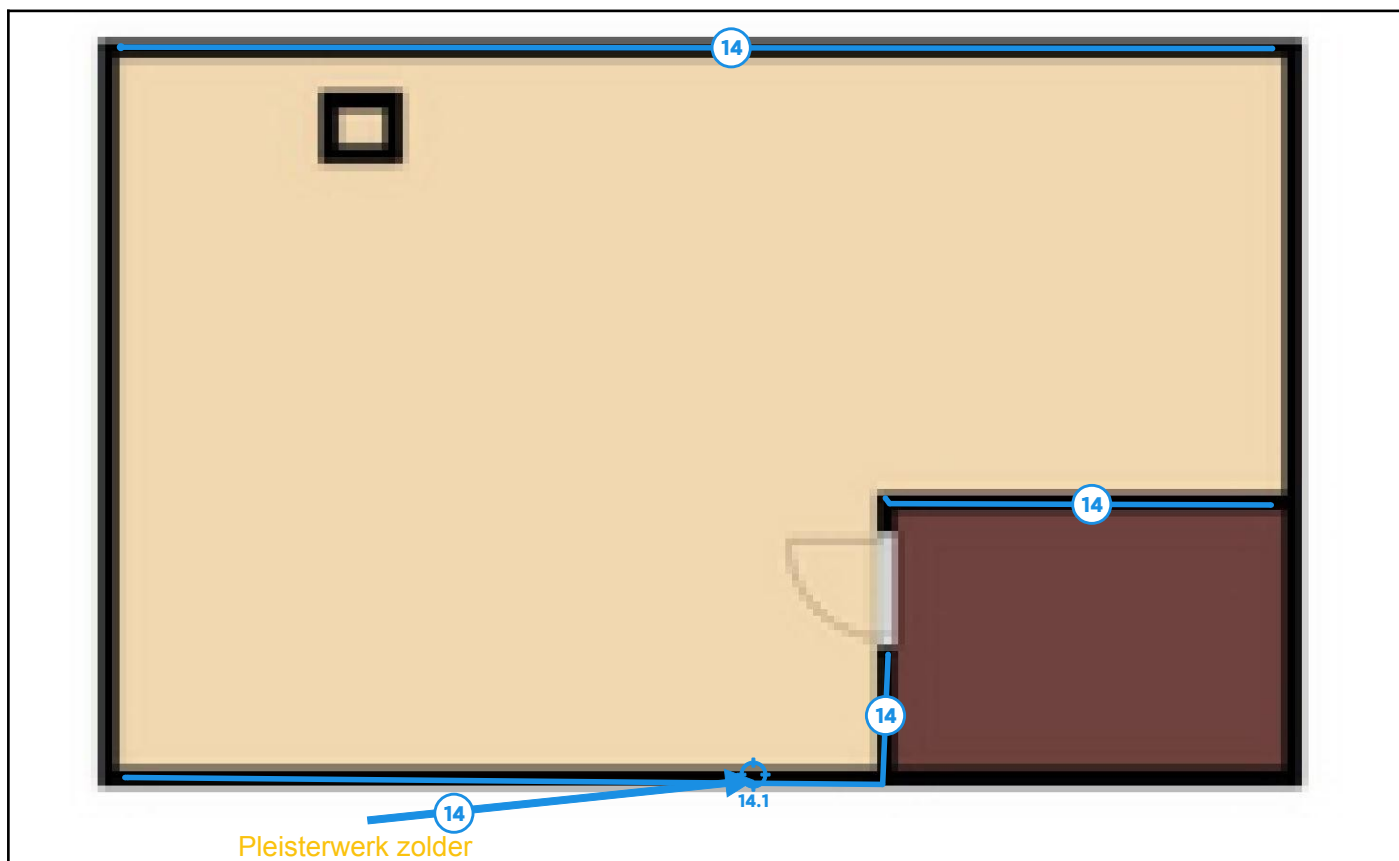
Plan 1.5: Zolder

Beschrijving	Type	Actie
14. Pleisterwerk zolder	Geen asbest	-
14.1 Code: Staal 1.1	Mengmonster	-

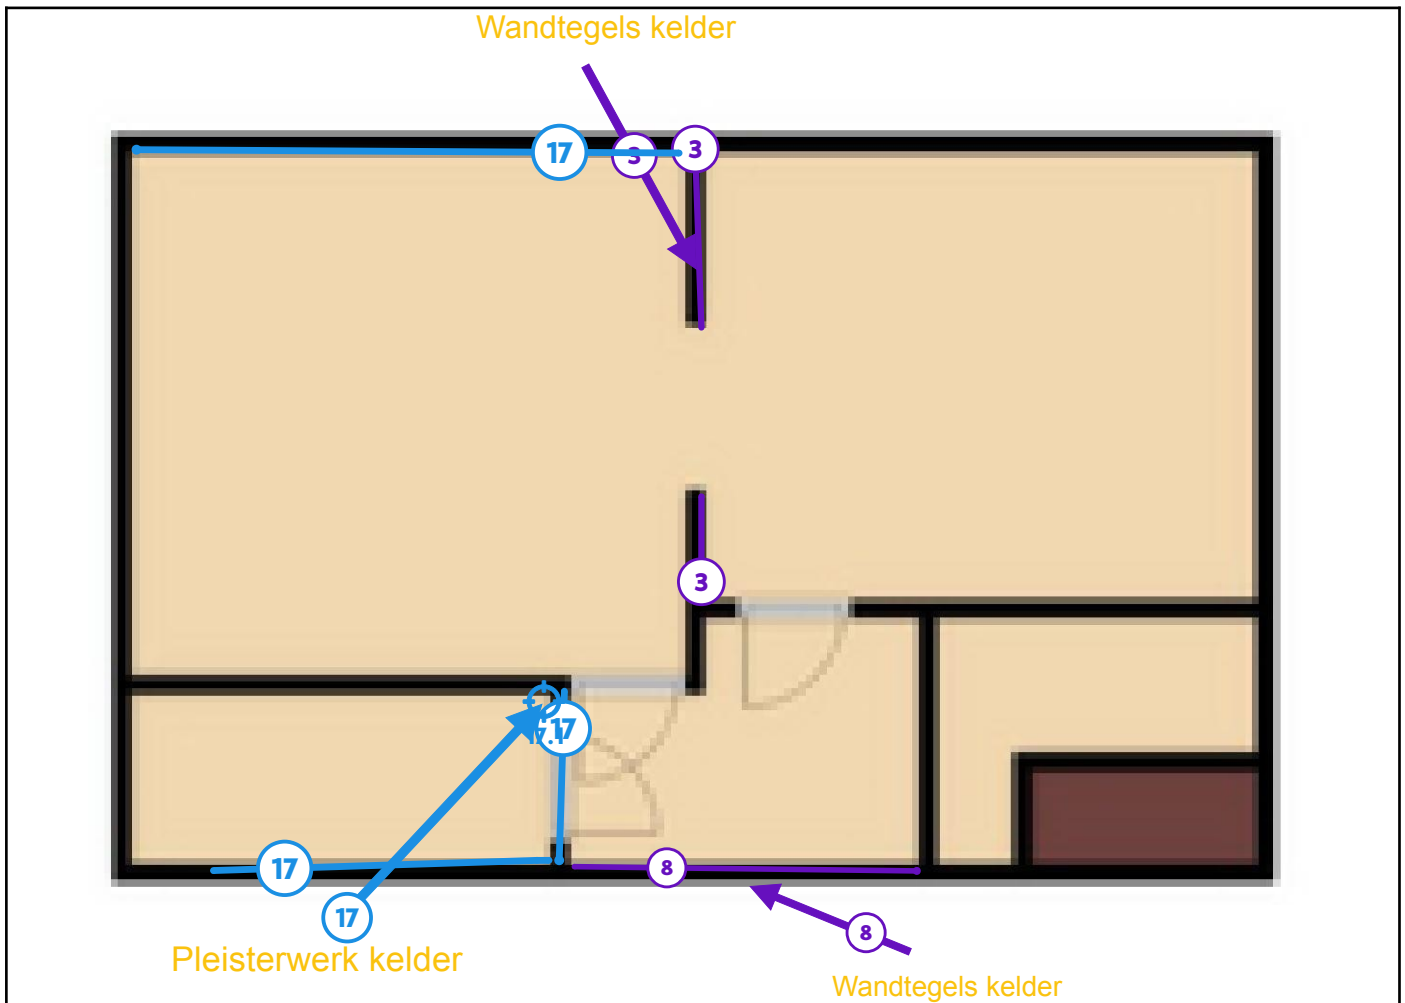
Plan 1.6: Kelder

Beschrijving	Type	Actie
3. Wandtegels kelder	Advies	-
8. Wandtegels kelder aan trap	Advies	-
17. Pleisterwerk kelder	Geen asbest	-
17.1 Code: Staal 1.5	Mengmonster	-
