angepaste voorgevel 18/02/2013 ifv Monumenten

VOORGEVEL

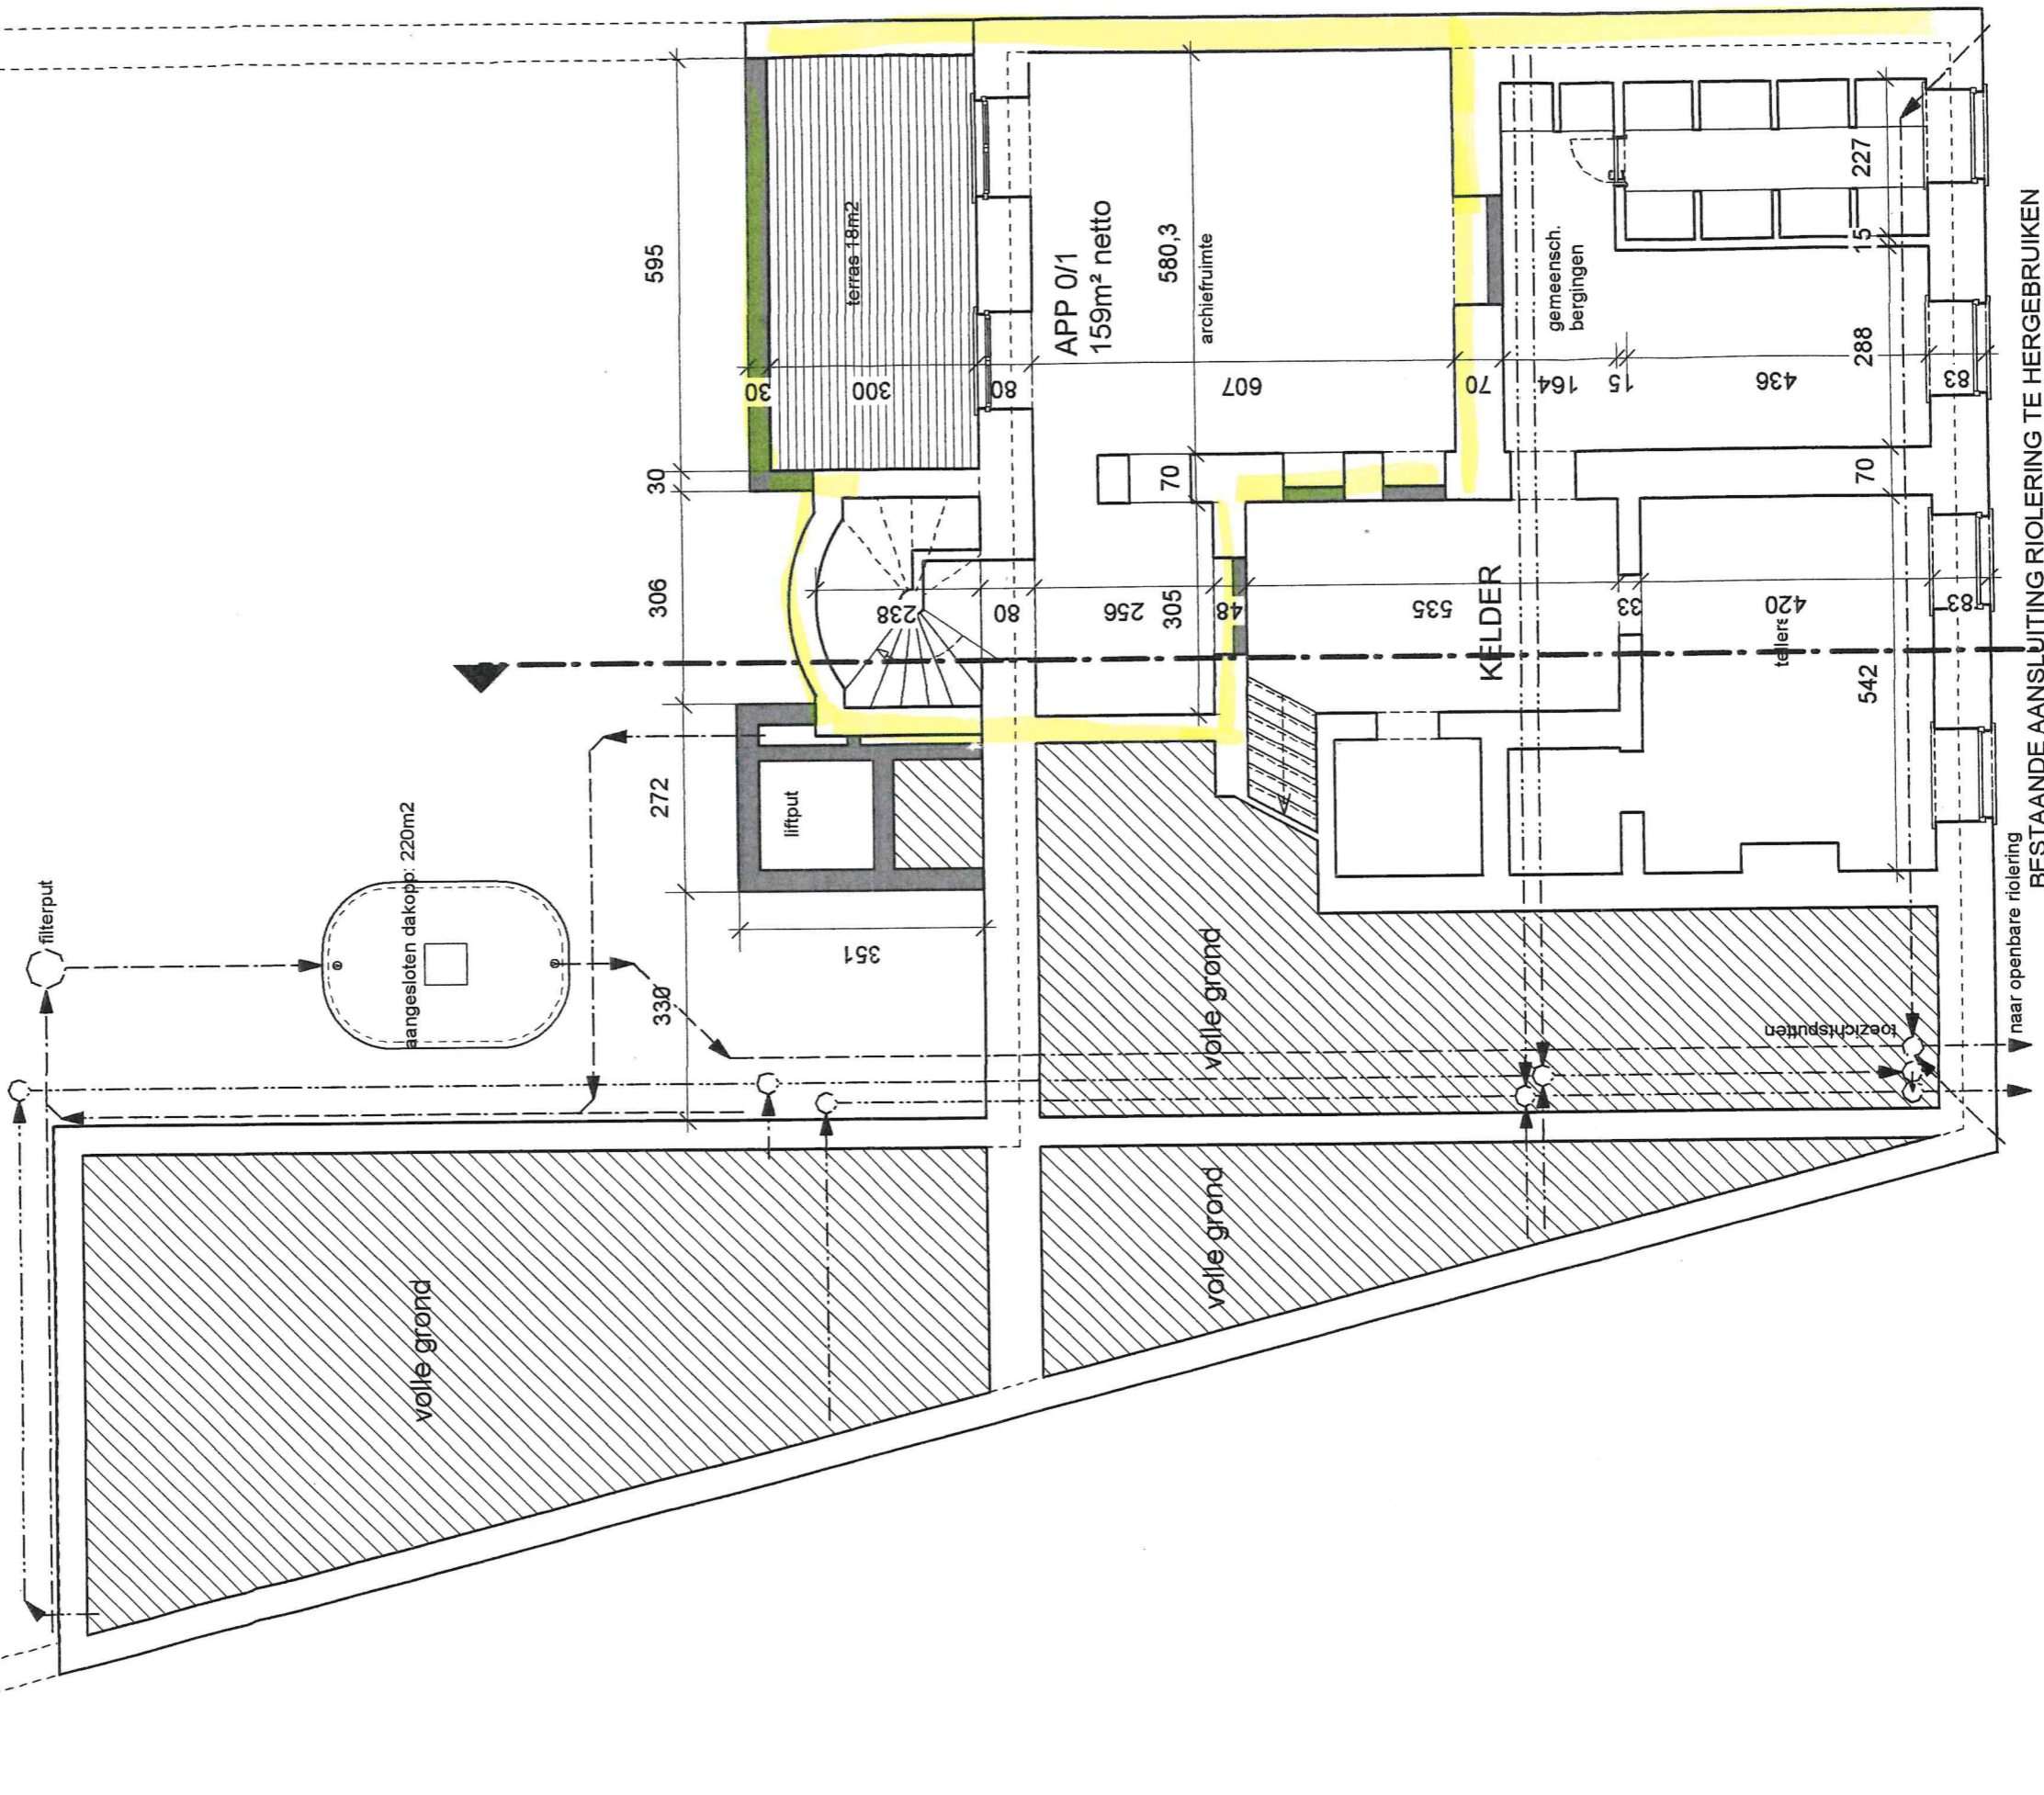
KELDER _ FUNDERING

BESTAANDE AANSLUITING RIOLERING TE HERGEBRUIKEN
 REGENWATER GESCHIEDEN AAN TE SLUITEN

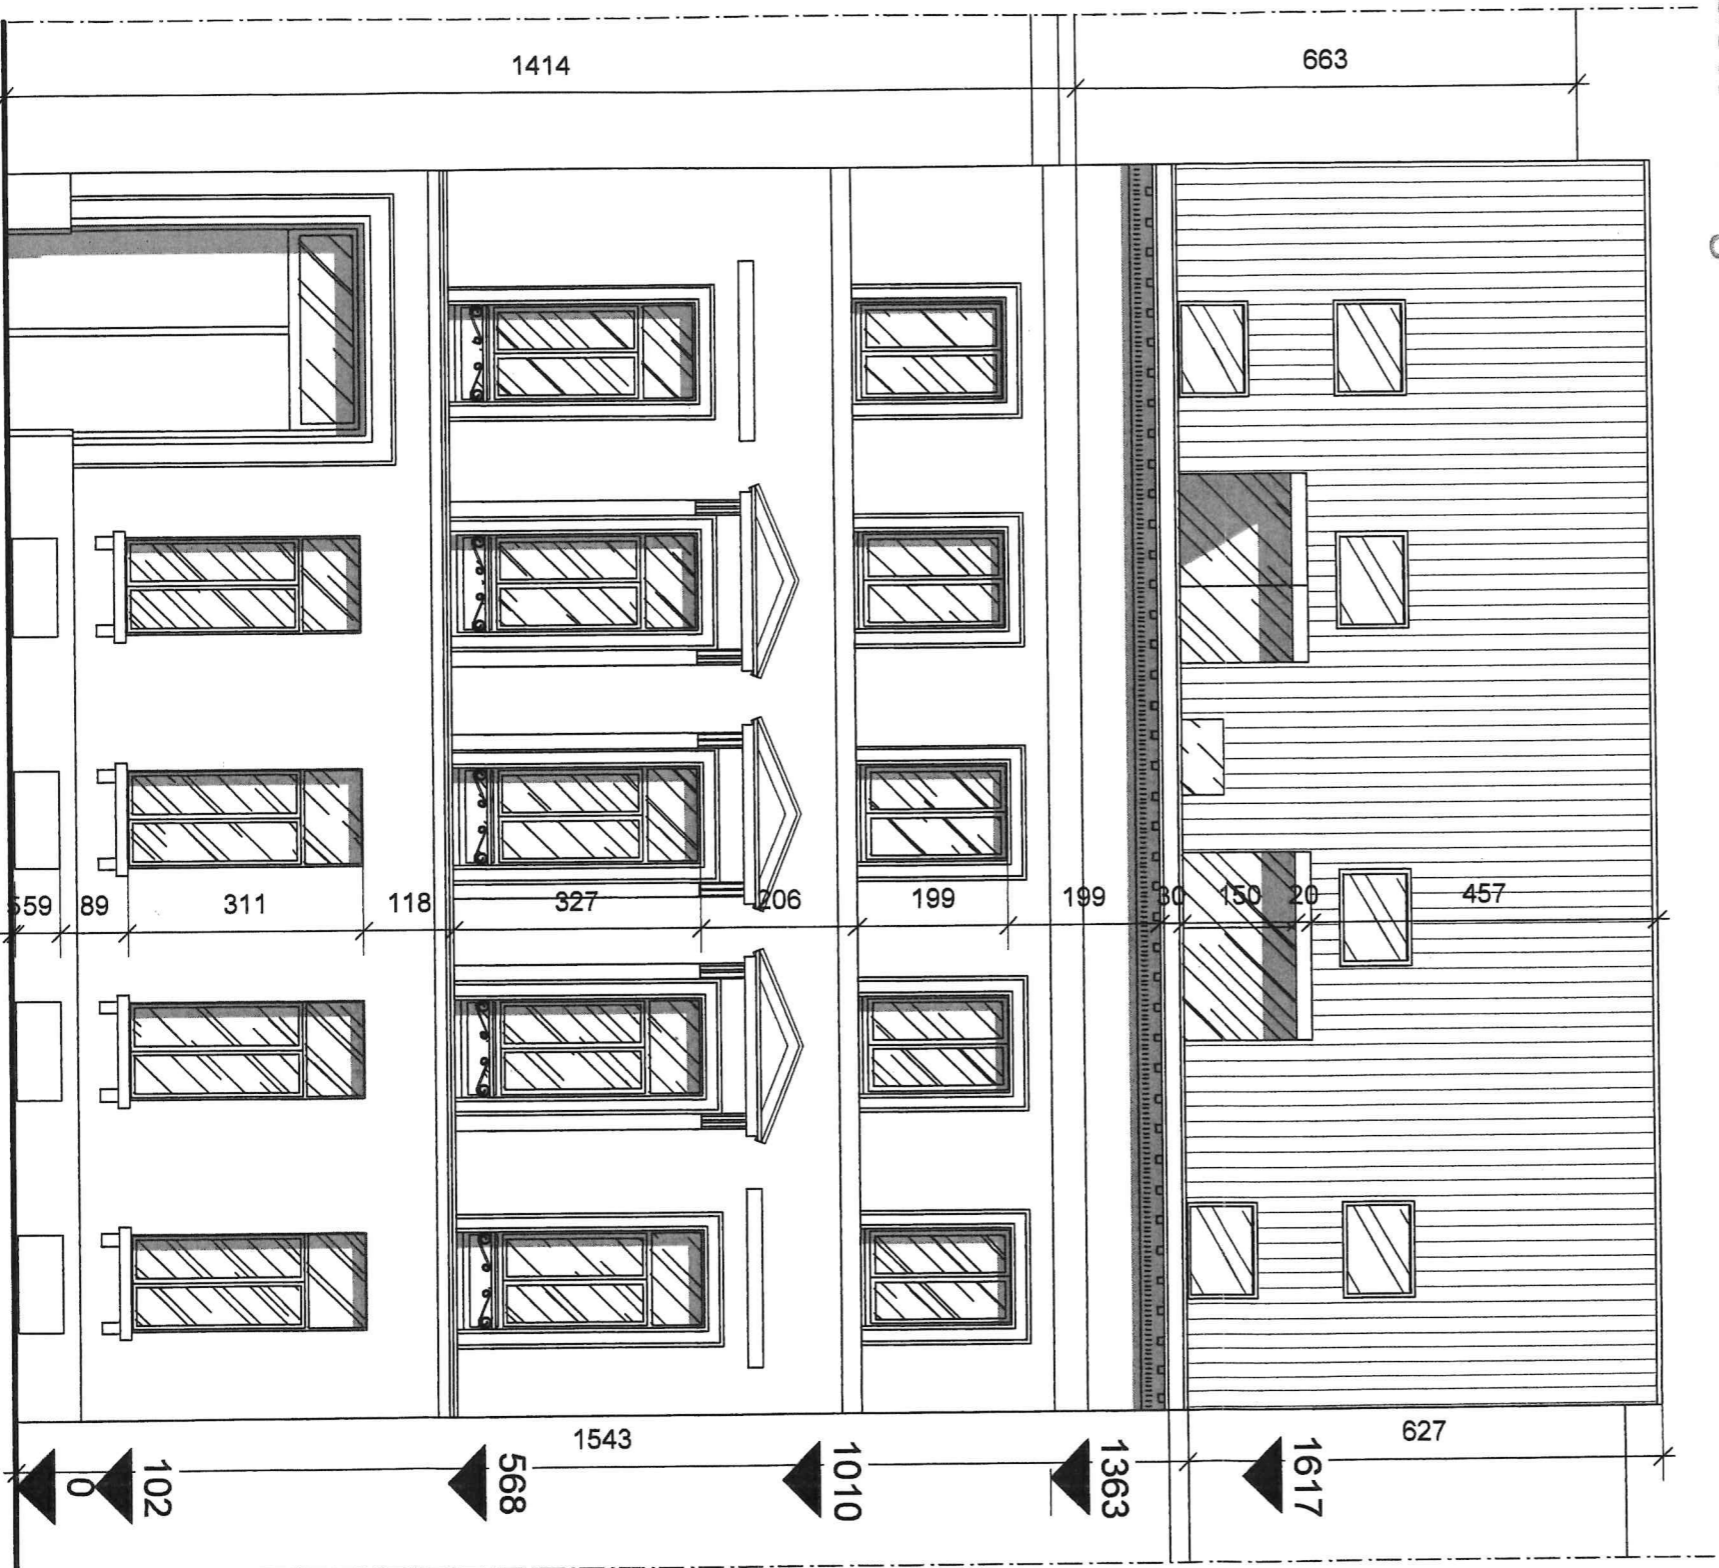
GEVELMATERIALEN BUUR
geschilderde gevel
houten buitenschrijnwerk
PVC kroonlijst
rode pannen
is en plinten in blauwe steen

GEVELMATERIALEN
geschilderde geconcreteerde gevel
houten buitenschrijnwerk
houten kroonlijst
rode pannen
dorpels en plinten in blauwe steen
alle materialen in overleg met en cfr. aanwijzingen erfgoedcel

GEVELMATERIALEN BUUR
wit geglazuurde baksteen
houten buitenschrijnwerk
PVC kroonlijst
rode pannen
dorpels en plinten in blauwe steen

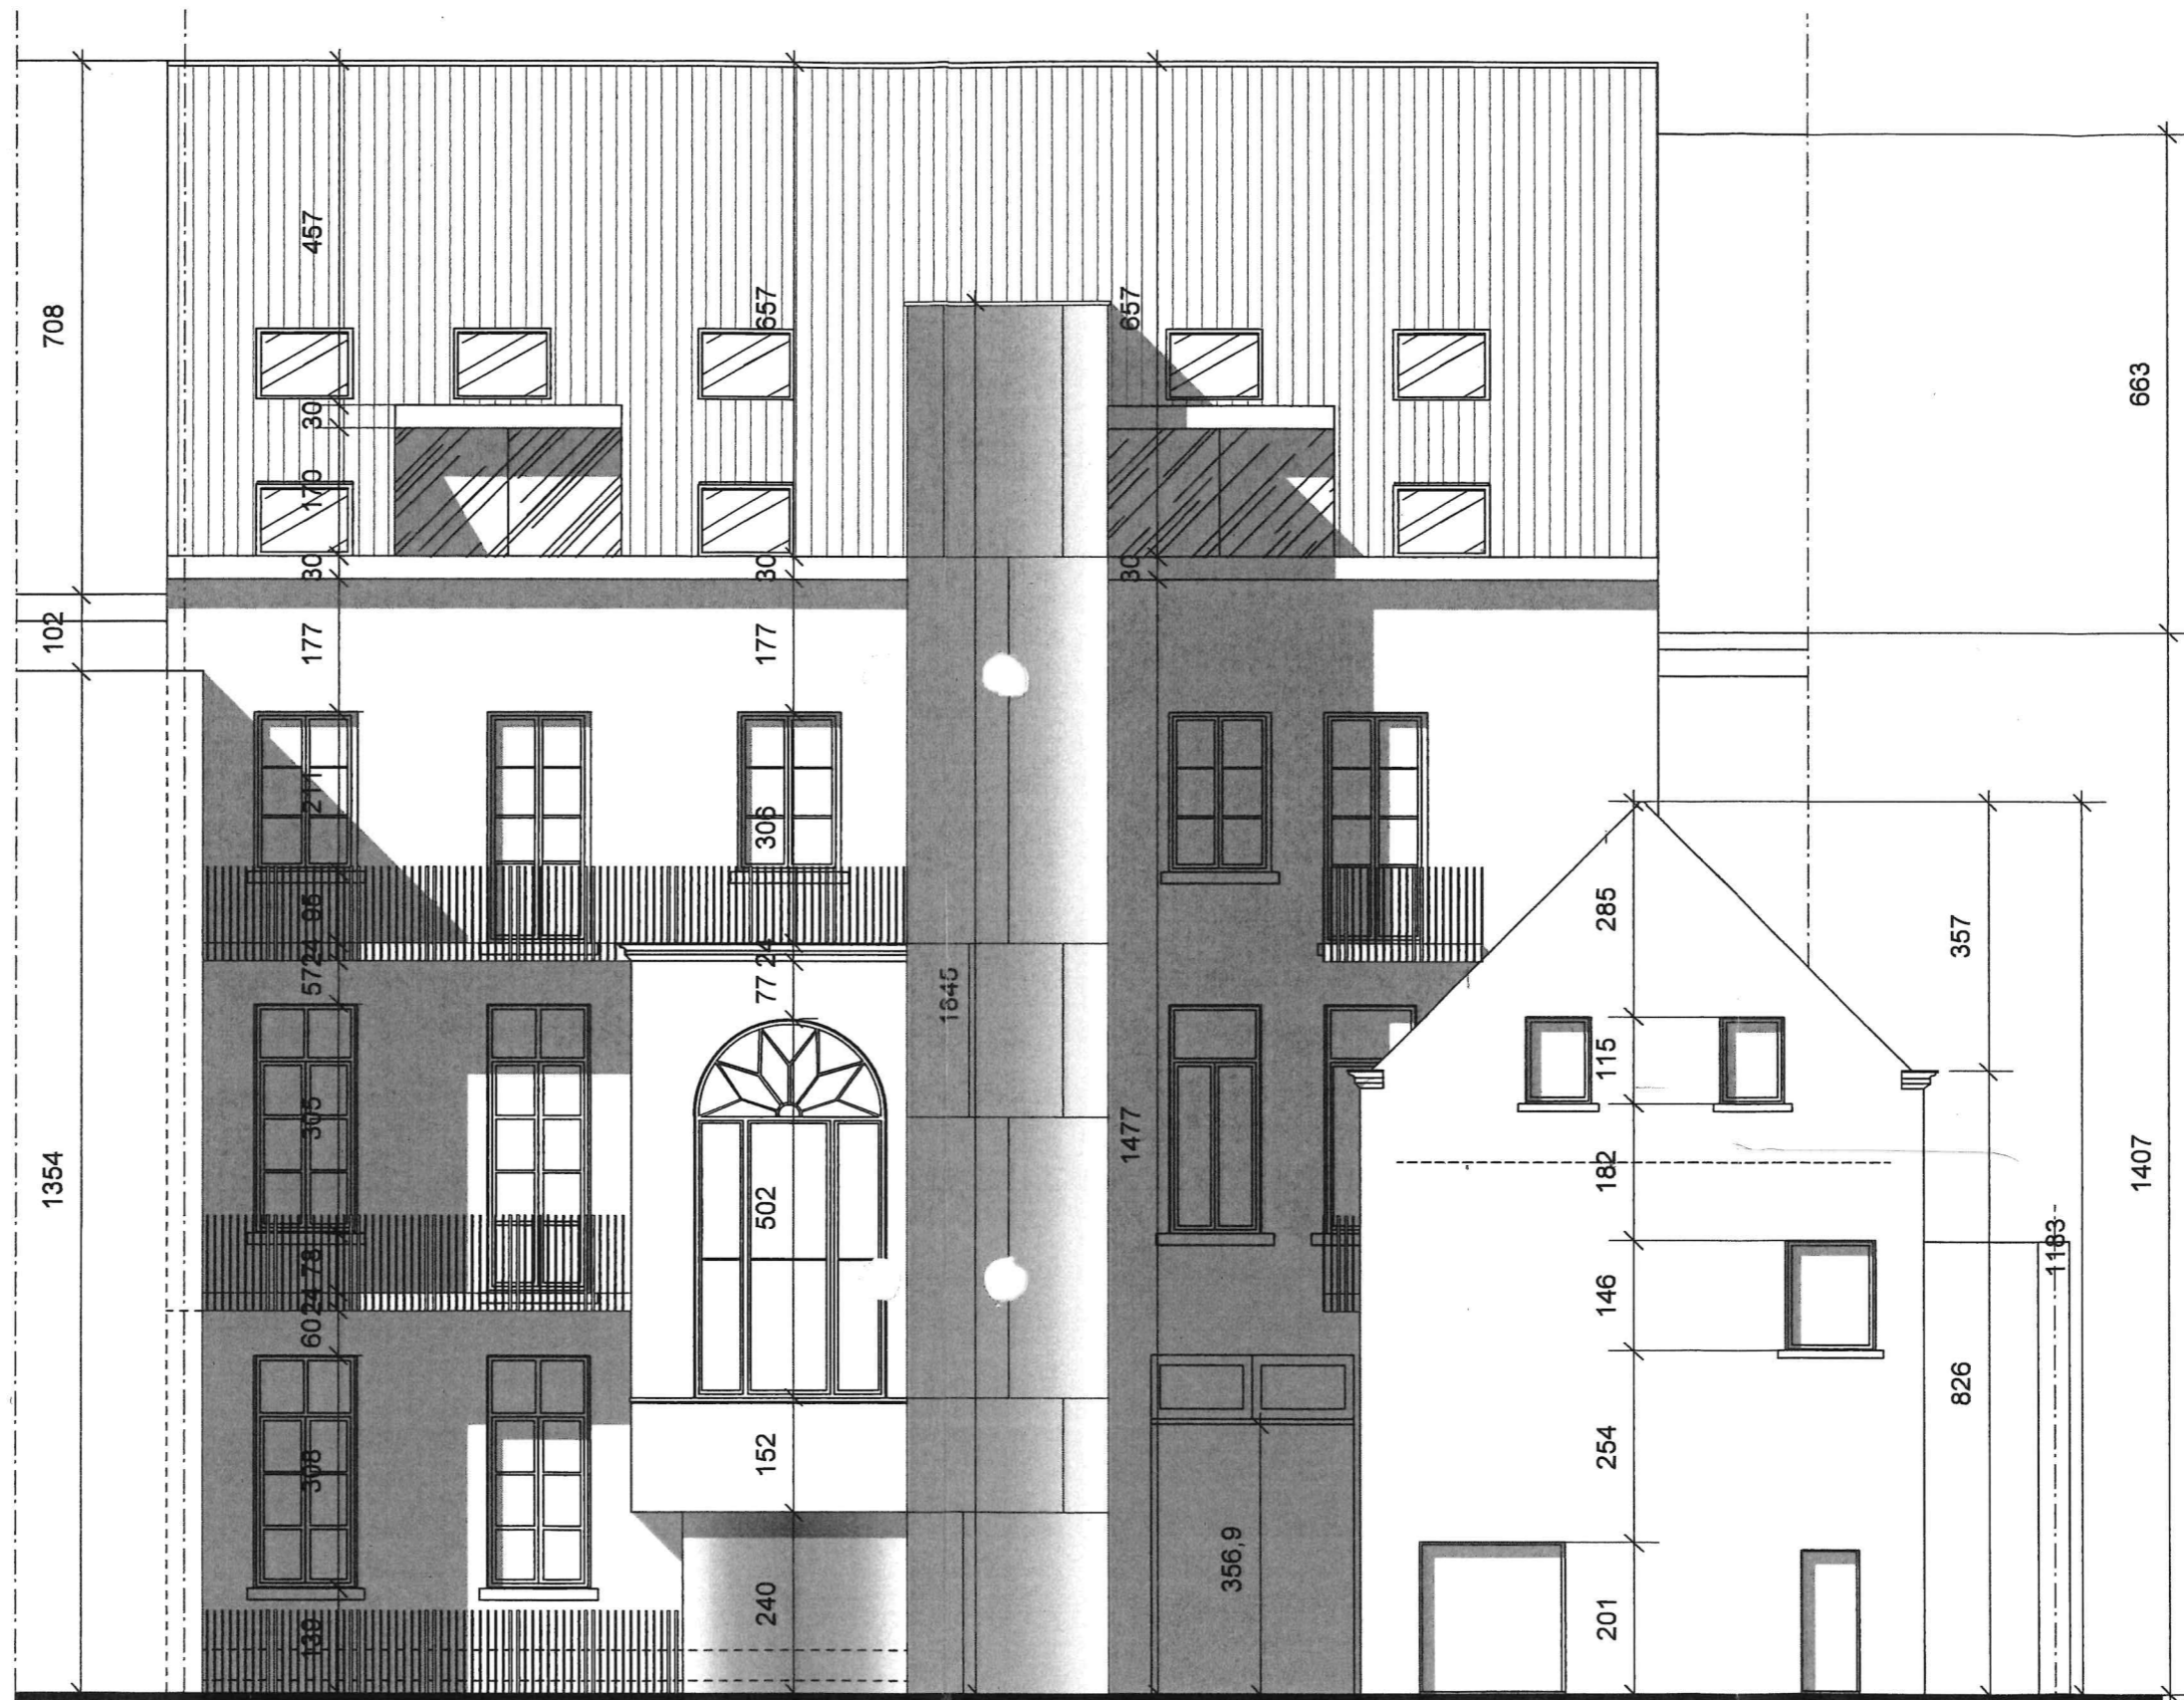
ACHTERGEVEL

GEVELMATERIALEN
 geschilderde gevelsteen
 dorpels in blauwe steen
 houten-buitenschrijnwerk
 liftschaft in opaal glas
 terrassen in staalstructuur met houten beplanking
 alle materialen in overleg met en cfr. aanwijzingen erfgoedcel

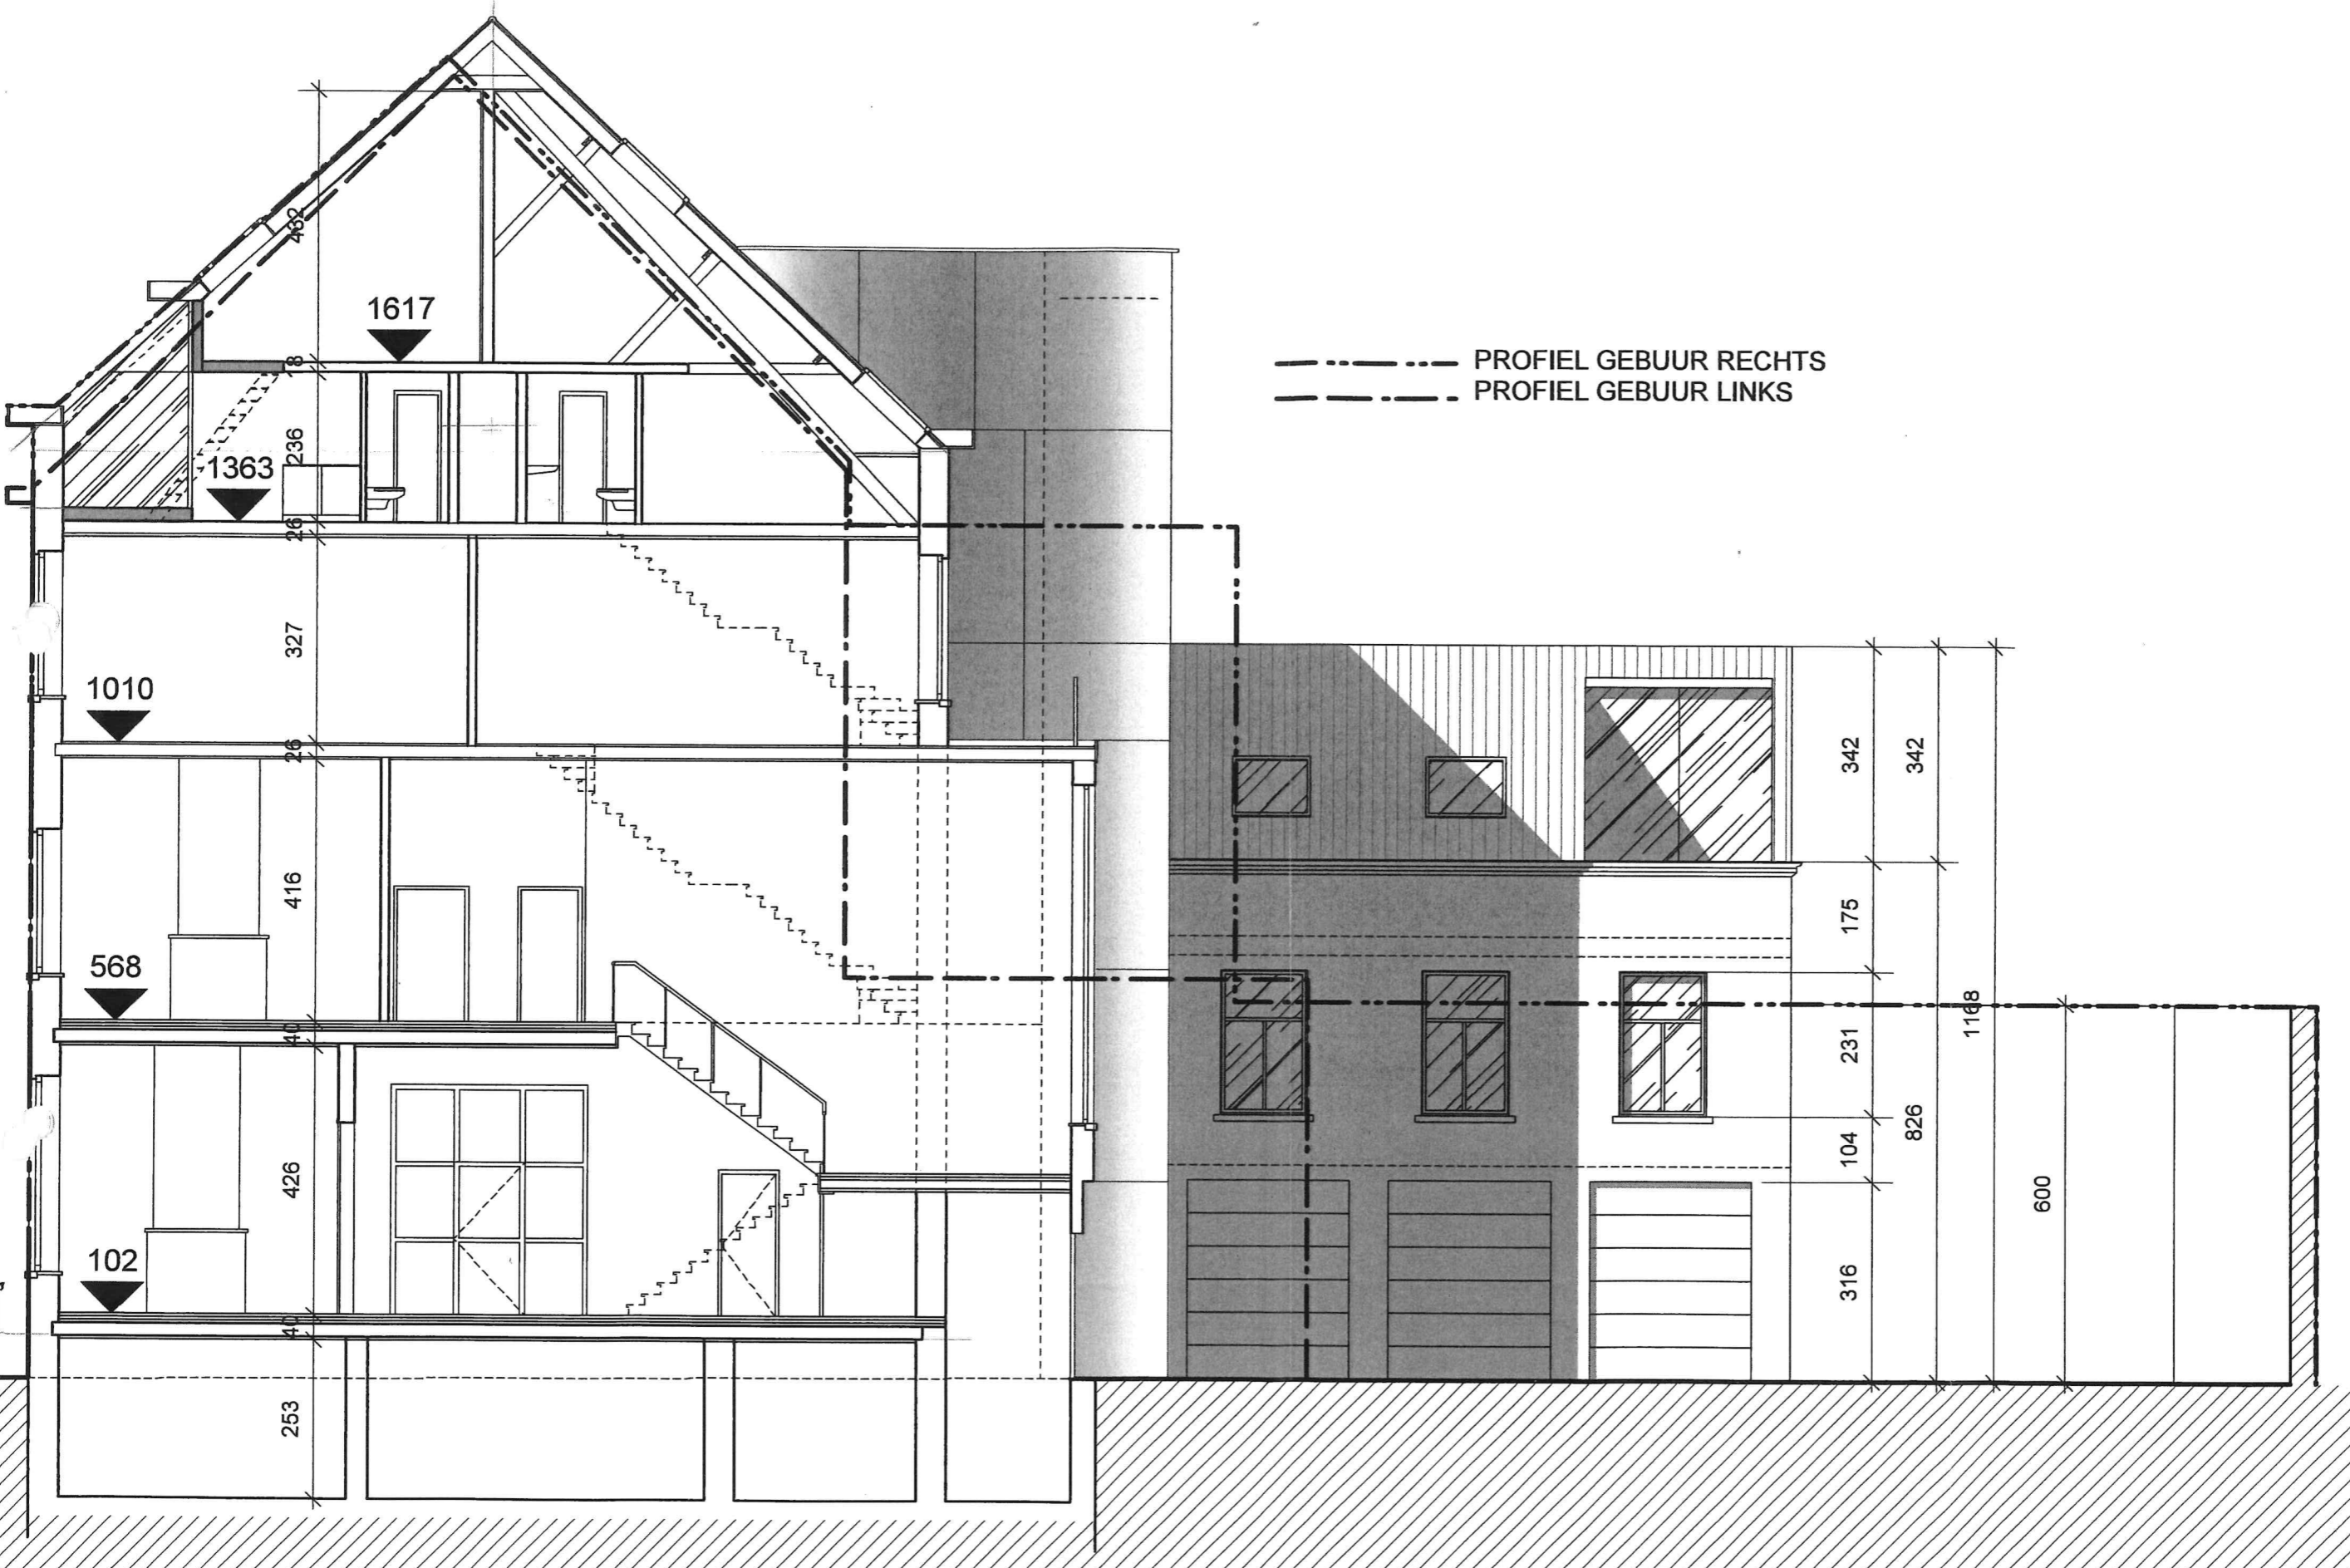
DOORSNEDE

--- PROFIEL GEBUUR RECHTS
 -.- PROFIEL GEBUUR LINKS
